PC箱桁の主ケーブル内を覗いてみよう

～インパクトエコー法によるスペクトルイメージングのグラウト充填度評価～

Let's Inspect Inside the Main Cable of PC Box Section Girder

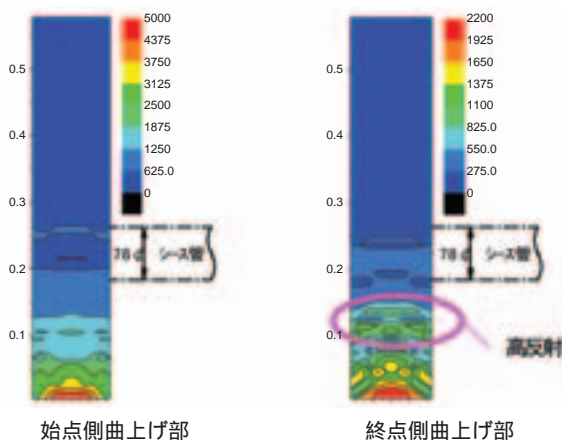
図3 スペクトルイメージング結果

図3のスペクトルイメージング結果は、横軸を100 mm、縦軸が主桁ウェブ厚さを表し、金属弾による打撃面を下側にとりました。

各スペクトルイメージング図の右上のカラーバーにおいて、上方にいくに従い周波数スペクトルの振幅値の総和が大きいことを示しています。これから打撃面付近は振幅値が大きいことを示す赤～黄、打撃面から離れるに従って振幅値が小さくなっていくことがわかります。空隙などの異常がなければ、振幅値は徐々に小さくなっていくわけです。

それでは、ケーブル曲上げ部の始点側と終点側の結果を比較してみましょう。始点側曲上げ部では、カラーバーの順序通り、打撃面から離れるに従い、徐々に色が変わっています。このことから、内部に空隙を示唆する結果は得られなかったことがわかります。しかし、終点側の結果では、桁表面から140 mm付近に空隙を示唆する高い反射を確認しました。

設計シース管表面位置は、桁表面から約200 mmであり、シース管位置がコンクリート打設に伴い移動したと仮定すると、この高い反射はシース管内の空隙である可能性を示唆した結果となりました。

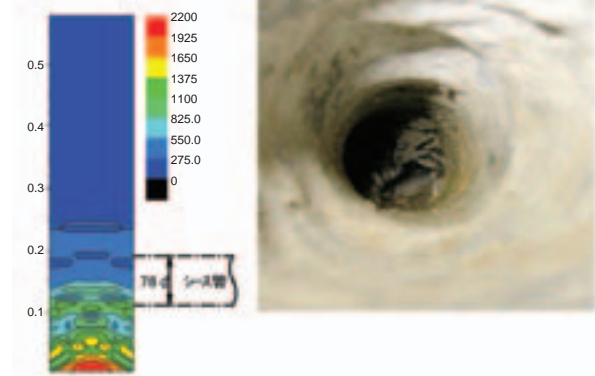
図4

削孔に伴い、桁表面から120 mmの位置にシース管表面を確認しました。シース管内部の状況について、写真3に示します。写真からわかるように、管内にグラウトはなく、ケーブルの確認もできました。

今回の確認されたシース管位置をスペクトルイメージ

ング結果に重ね合わせると図4のようになり、桁内部の状況をスペクトルイメージングにより評価できることがわかりました。

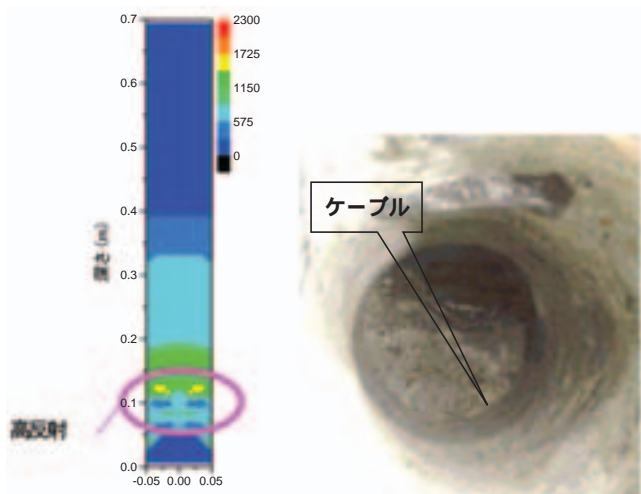
図5 今年度インパクトエコー結果

今回の調査から、本方法の実橋への適用性・実用性は非常に高いことがわかりました。今年度も4主桁について調査を実施し、信頼度の高い結果を得ることができました。今後の課題としては、ハンチ部のプログラミング、現場におけるシステムの一貫性等の改良、ケーブル並列部の評価方法の立案などが挙げられます。
