なごみ橋災害復旧工事施工報告

Repair Works of NAGOMI BRIDGE Damaged by Chuetsu-Oki Earthquake

工事名：一般県道黒部柏崎線（なごみ橋）

19 年災橋りょう災害復旧工事

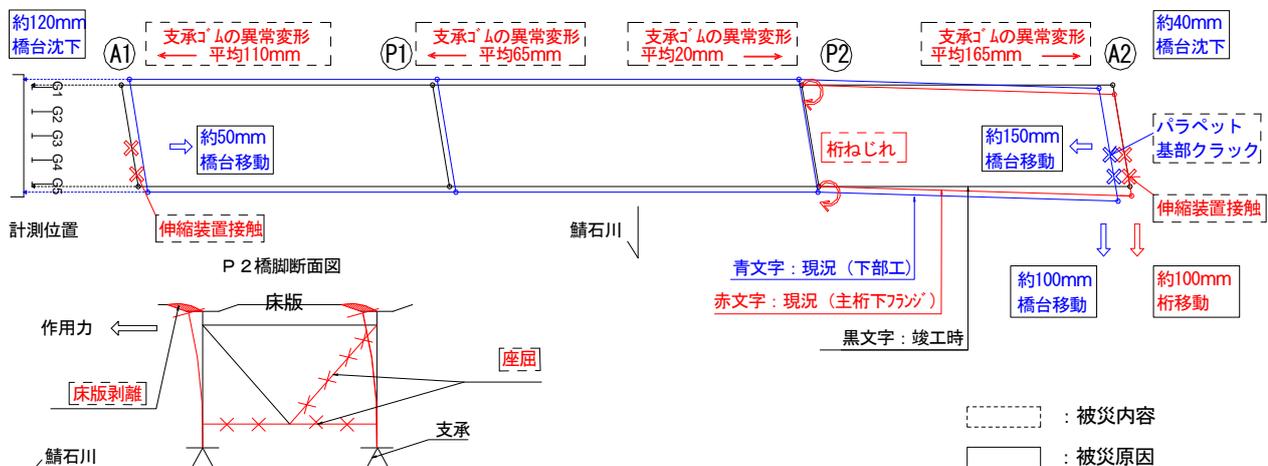
図 1 なごみ橋被災原因および被災内容

被災により現地に基準点がないため、新たに橋全体の座標を構築し、設計当初と被災後の相対的な比較を行った。その結果、図 1 のとおり地震時に両橋台が橋梁中央部へ移動・沈下したことが、さらに A2 橋台では、橋軸直角方向下流側に移動していることが分かった。

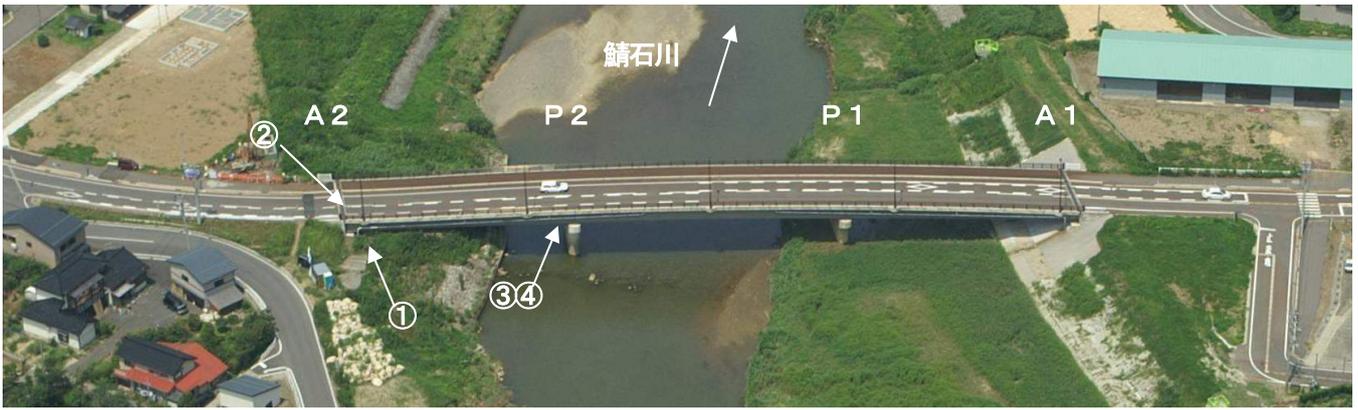
写真1 なごみ橋被災状況写真

支承ゴムの異常変位

伸縮装置の接触・段差

対傾構部材の座屈

床版－主桁隙間

これらにより伸縮装置が衝突し、橋台パラペットが破損、そして支承ゴムの異常変形を引き起こした。また橋軸直角方向の移動は、P2 橋脚付近の対傾構部材の座屈を起こし、そして主桁のねじれとなって、床版コンクリートの剥離が生じたものと原因を特定した（写真1）。

被災内容	被災箇所/復旧箇所	施工（復旧）内容
ゴム支承の異常変形	A1・A2・P1	支承据直・嵩上
伸縮装置の接触・段差	A1・A2	伸縮装置取替
パラペット基部クラック	A1・A2	パラペット・踏掛版打替等
対傾構等の座屈・変形	P2付近	座屈・変形部材取替
床版コンクリートの剥離	P2付近	床版断面補修

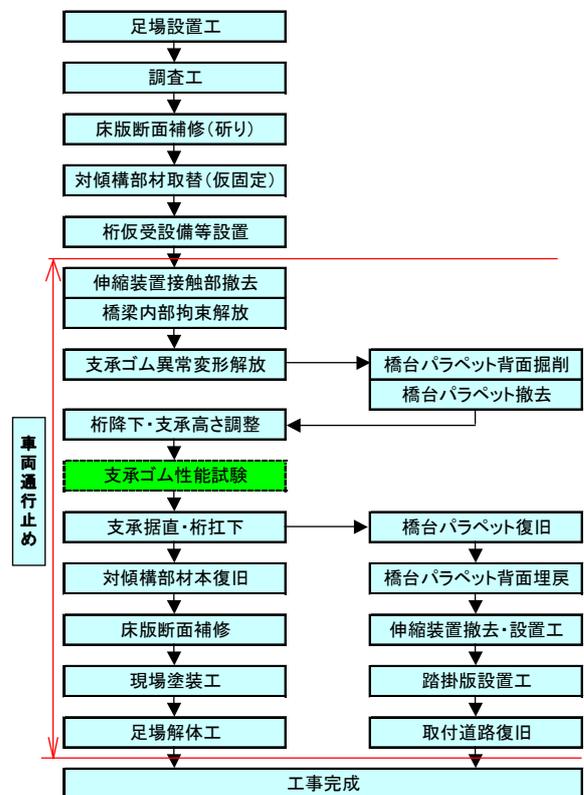
図2 施工フローチャート

測量結果より、A2 橋台が上、下部工とも下流側に移動していることが判明した。そのことは、下部工が移動した際に伸縮装置が接触・抵抗したことにより上部工も追従し移動したと想定され、伸縮装置の接触を解除した場合、下部工との拘束が解放され、上部工のみ下流側に戻り、P2 橋脚付近の主桁の倒れも改善されることが予想された。よって、復旧手順は伸縮装置の接触箇所を解除し橋梁全体の内部拘束を解放した後、他の損傷箇所の復旧・補修を行うこととした（図2）。

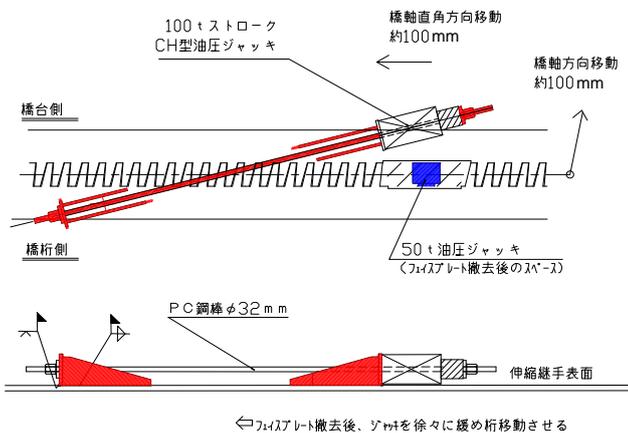
図 3 橋梁拘束解放図

A2 橋台で発生している橋桁の拘束解放では、解放時の水平力について、支承ゴムの橋軸直角方向の変位量より約 1,000 kN（表 2）と推定した。

解放手順は図 3 に示すとおり、拘束解放時の急激な桁移動に対処するよう、治具を取り付け慎重に行った。

治具は、直角方向力用のセンターホールジャッキと鋼棒組み合わせのもの、橋軸方向の動きに対する油圧ジャッキの 2 タイプ取り付けた。

鋼棒の緊張とジャッキを加圧し拘束後、伸縮装置接触部の撤去を行った後、徐々に緩め、橋梁拘束を解放した（写真 3, 4）。なお、拘束解放時の水平力はセンターホールジャッキ 1 台当たり 150 kN、計 300 kN であった。また、A2 橋台の桁戻り量に関しては拘束解放直後 10 mm 程度であったが、約 1 ヶ月経過で 50 mm まで上流側に戻り安定した状態となった。

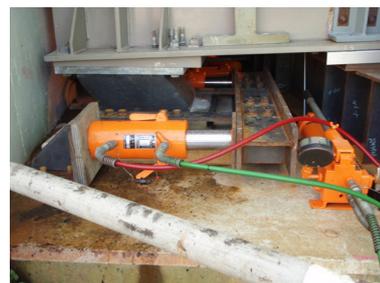
写真 5 支承ゴム異常変形解放治具

なお、変形解放時の最大水平力については、A1・A2 橋台ともにゴム支承の変形量とせん断剛性により算出した水平力の 50%~60% であった。また残留変形量については、両橋台ともに支承ゴム変形解放前の変形量の約 10% であった。

解放手順は図 4 に示すとおり橋台部、橋脚部に反力受台を設置し、その間に油圧ジャッキのシリンダーを最大に張り出して設置し、その後桁を 5 mm 程度ジャッキアップし下柵とベースプレートとの縁を切り、油圧ジャッキのシリンダーを徐々に緩め支承ゴムの変形を解放した（写真 5, 6, 7）。

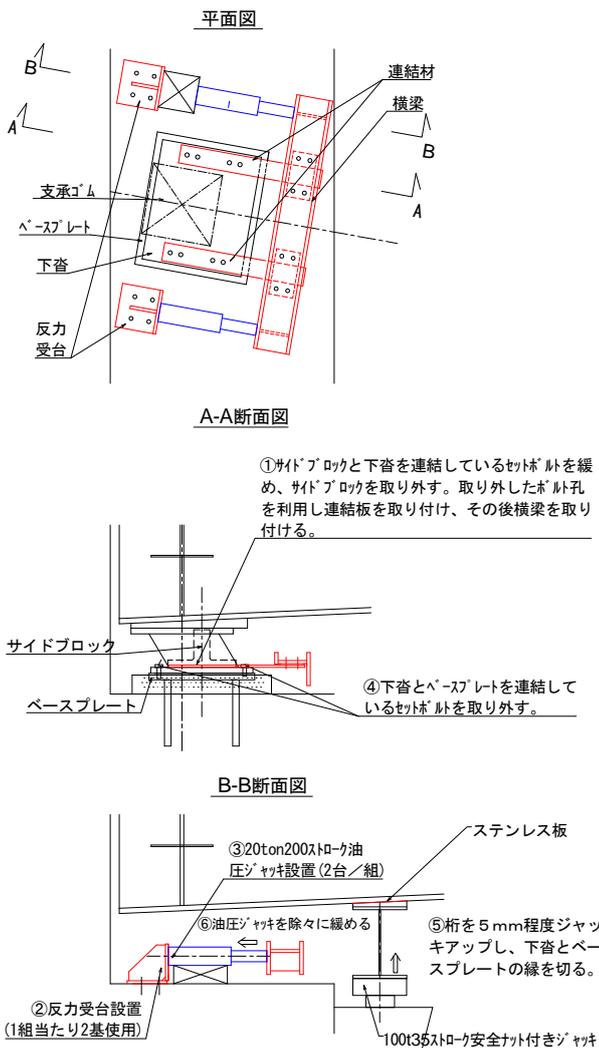
図 4 A1・A2 橋台支承ゴム異常変形解放図

橋梁拘束解放後、支承ゴムの異常変形の解放を行った。支承ゴムの異常変形解放時の水平力に関しては支承ゴムの橋軸方向の変形量より算出した（表 3）。なお支承ゴムの変形量の和により保たれている橋梁全体のバランスが各箇所の変形解放時に崩れ、桁が橋軸方向に移動することが予想されたことから、橋梁のバランスの崩れを極力少なくするため A1→A2→P1 の順で解放作業を行った。

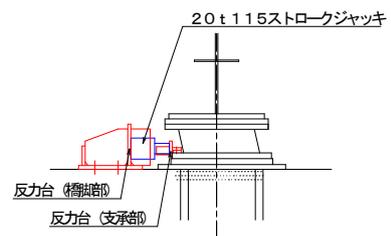
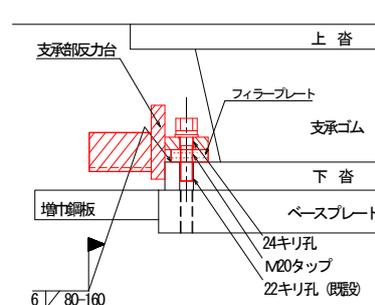
図 5 P1 支承ゴム異常変形解放図

なお、変形解放時の最大水平力は、計算値の 45%～55%であった。また、残留変形量は支承ゴム変形解放前の変形量の約 15%であった。

反力受台の設置は図 5 に示すとおりとし、A1・A2 橋台同様に反力受台設置、ジャッキ設置、ジャッキアップ、支承ゴム異常変形解放の手順で支承ゴムの変形解放作業を行った(写真 8)。
