四ツ木陸橋鋼製橋脚のレトロフィット工事

～梁・柱交差部の当て板補強とき裂処理～

Structural Retrofit Work of Steel Piers at YOTSUGI Overpass

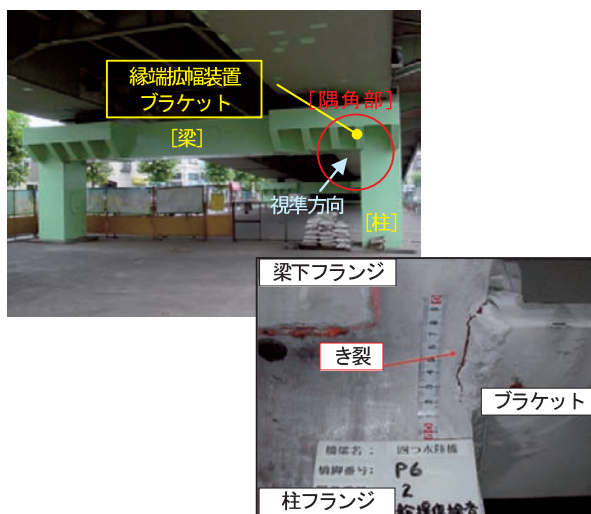
写真1 一斉点検で見つかった隅角部の損傷事例

都市高速道路の鋼製橋脚隅角部（梁・柱の接合部）外面のエッジに重大なき裂損傷が見つかったのを受けて、2002年度、直轄国道を対象に「鋼製橋脚隅角部の疲労損傷緊急点検」（以下、一斉点検とする）が実施された。この結果、点検橋脚334基に対して125基でき裂模様の報告があった。このとき、東京国道事務所管内の四ツ木陸橋で検出された損傷事例を写真1に示す。

いずれの損傷とも、早急な補修・補強が必要ないレベルと診断され、詳細監視を行い、適当な対策を講ずることになった。これらの追跡点検の結果をもとに、学識経験者からなる「鋼製橋脚隅角部疲労損傷点検結果検討委員会」（以下、つくばWGとする）を設立して、き裂損傷の補修・補強対策の必要性和工法の選定を個別に検討してきた。

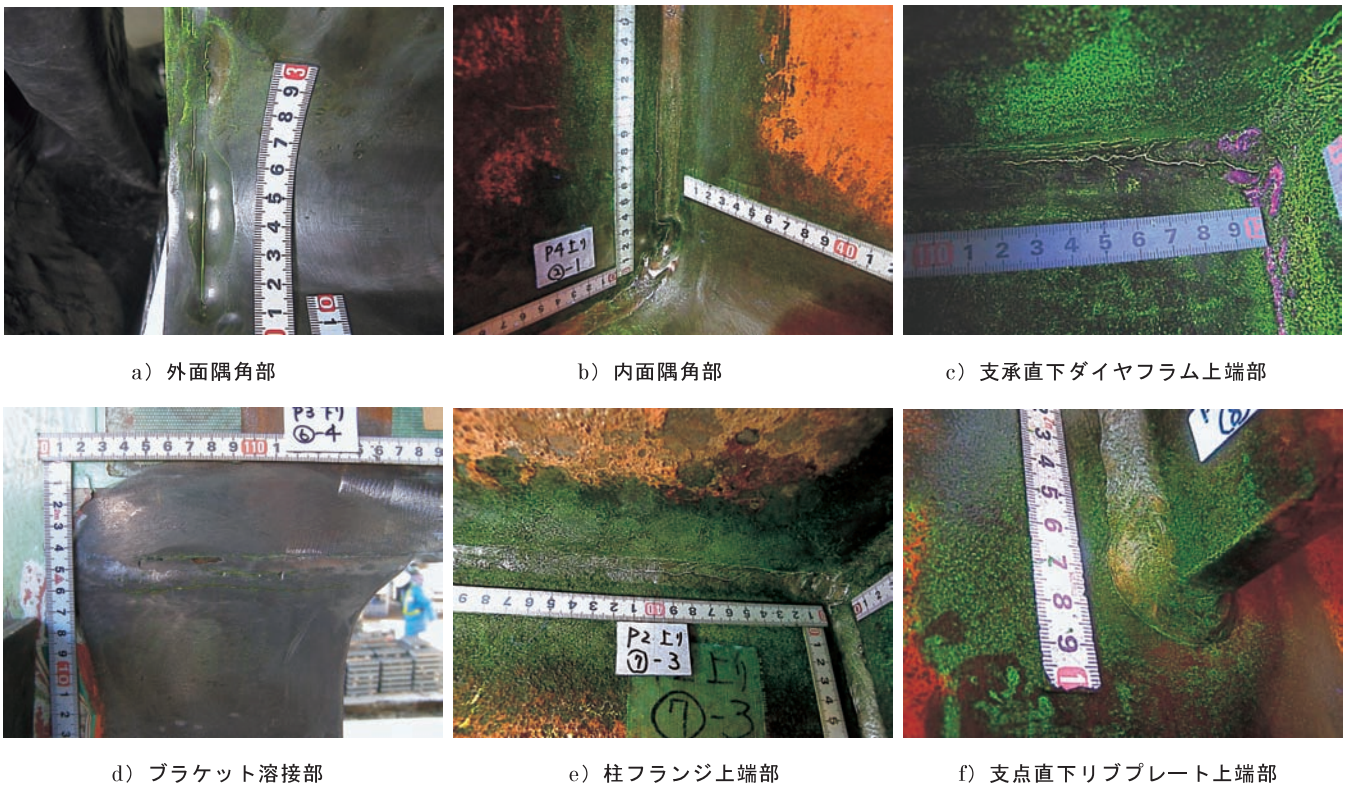
写真2 損傷事例

損傷事例を写真2に示す。写真中、黄色の指示模様が損傷で、朱色が防錆塗料である。写真2a), b)のき裂部に凹みを見て取れるが、これらは既往詳細点検にてき裂起点を調査した切削跡である。

2004年度の点検結果と比較したところ、隅角部のき裂は延伸がなく、進行性でないことが確認できた。一方、支点直下のダイヤフラム上端部や柱フランジ上端部は、明らかに延伸が認められ、進行性のき裂と判断した。

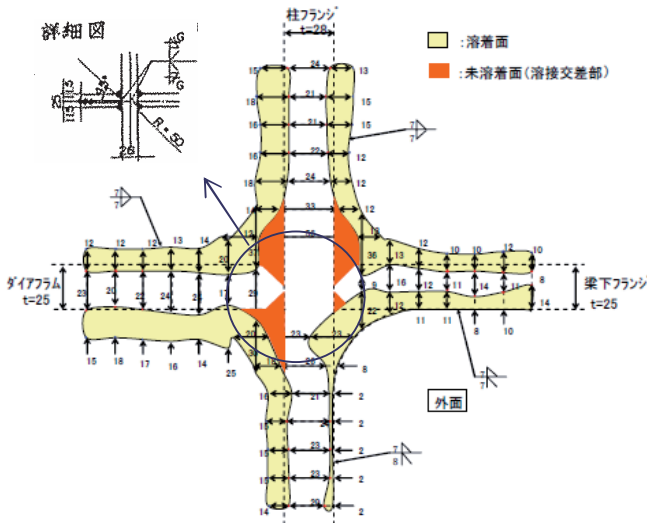
図4 内面隅角部の検査事例

既往詳細調査で実施した、内面隅角の3線溶接交差部を超音波探傷した事例を図4に示す。調査対象は、縁端拡幅装置が取り付けられない橋脚のため、ブラケット溶接の影響がない。

この結果から、ウェブ面のすみ肉溶接部は溶着量が確保されているものの、外面の部分溶込み溶接部は明らかに溶け込み不足である。また、十字継手部はウェブと未溶着であることがわかる。

一般的に、隅角部の補強は、当て板と併用してスカラップを設置することでき裂伝播を予防する。しかし、**図4**からわかるとおり、本橋脚のΔゾーンには、大きな不溶着が内在する可能性が高かった。また、縁端拡幅装置のブラケット溶接跡はラメラテアで剥離状に割れているのが明らかだった。

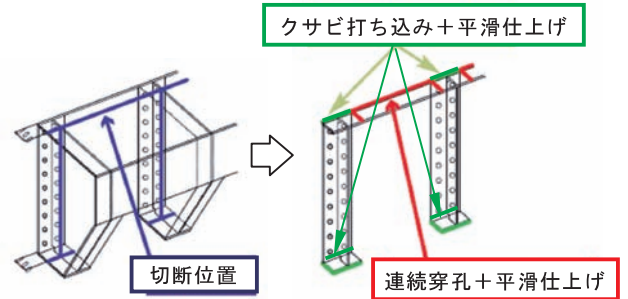
図5 縁端拡幅装置の撤去手順

2006年度の補修工事で、この装置が撤去された。撤去手順を図5に示す。まず、部材端から約100mm位置でガス切断し、高力ボルトを緩め、次に溶接金属近傍を磁気ボール盤で連続穿孔した。その後、凹凸面をディスクグラインダーで平滑に仕上げた。一方、ブラケット溶接部はクサビを打ち込んで溶接金属を脆性的に破断させた後に、同様に仕上げたようである。

したところ、ブラケット溶接跡に指示模様が認められない箇所でもウェブ板厚のおよそ半分でエコー反射が認められた。したがって、柱ウェブの破断面は、T継手下でラメラテアが生じており、クサビ打撃時に脆性破断したと考えられる。

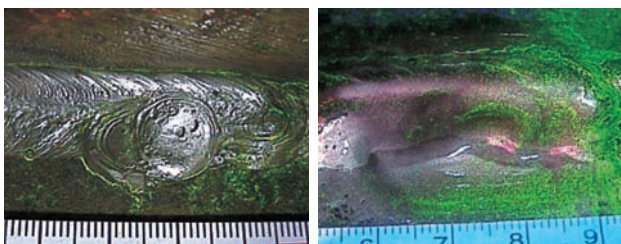
写真3 き裂切削除去の事例

き裂切削除去前後の事例を**写真3**に示す。いずれも磁粉探傷検査の状況である。切削前は溶接棒継ぎ部の止端に指示模様が見て取れる。熱影響に沿って伝播しており、切削により除去できたのは深さ2.5mmであった。この時のマクロ試験の結果を**写真3b)**に示す。母材到達前の熱影響部で除去できたことがわかる。

ハンドグラインダーなどの電動工具に超硬カッターや砥石を装着して、き裂端を狙って切削を行った。切削深さは最深2mm程度として、溶接ゲージを用いて深さ管理しながら、0.5mm毎に磁粉探傷検査を行い、指示模様の有無を判定した。なお、切削部の状態を確認するため、必要に応じてマクロ試験も行った。

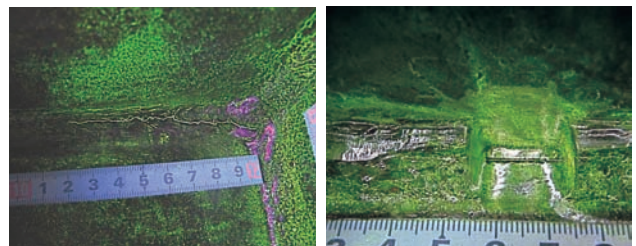
写真4 き裂先端除去の事例

3線溶接交差部を起点に伝播した事例を**写真4**に示す。起点側の壁面に指示模様が残存するが、伝搬側の壁面には模様がない。これより、き裂先端の応力集中箇所が除去できたといえる。

や砥石を装着して、外観的なき裂端から50mm離れた位置の溶接金属をルート露出まで切削した。次に、き裂伝播方向の溶接金属壁面に指示模様が残存しないことを磁粉探傷検査で確認した。進行方向の壁面に指示模様がなくなるまでこれを繰り返した。このとき、溶接金属の壁面が曲面であると、着目部に溶接金属の薄皮が残る、指示模様と疑似模様の判別が困難になる。模様判定を容易にするため、壁面を直角にするのがよい。

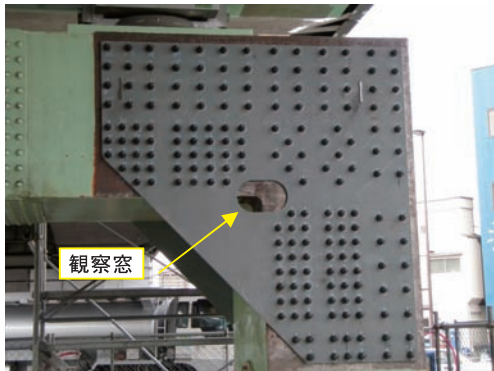
写真5 当て板補強後の外観（縁端拡幅装置なし）

には、これらのわれを完全に切削除去しなければならなかった。結果として母材に相応な開口を設けることになり、維持管理上好ましくない。このため、当て板に観察窓を設けて経過観察を継続することとした。

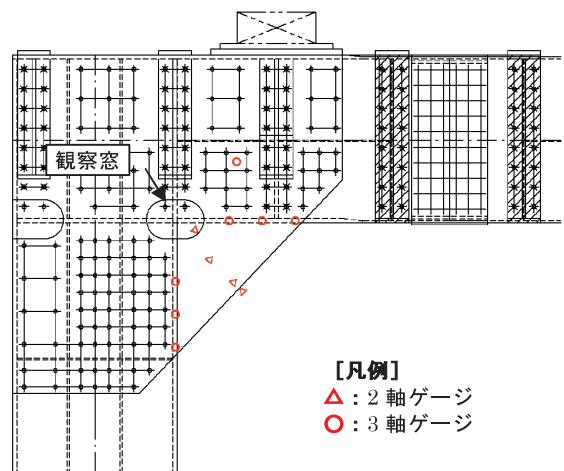
図9 動ひずみ計測箇所

この結果、せん断力最大になる施工順序でも、ボルト近傍には過大なひずみが発生しないことを確認した。また、当て板補強後は、隅角母材のひずみが6割以上低減しており、その効果も確認できた。なお、観察窓のコバに比較的大きなひずみが発生するが、予め弱点になる可能性をFEM解析により把握していたので、製作時に機械傷等が残存しないように注意した。

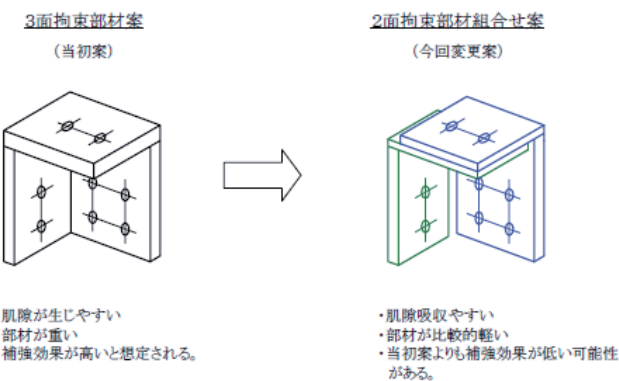
図10 支点直下ダイヤフラムの当て板

溶接補修は、狭隘部での上向き姿勢で、完全溶け込み溶接が要求される。当時の鋼材は硫黄酸化物の含有量が多く、完全溶け込み溶接の品質管理が難しい。このため、ダイヤフラム上フランジ垂直補剛材の3線溶接交差部の損傷は、溶接ではなく当て板で補強した。

支取替えに伴い、ベースプレート、ソールプレートも取り替えた。このため、上面接合はベースプレート母材-当て板を重ねてボルト締結した。また、側面接合は当て板-ダイヤフラム-当て板、あるいは当て板-垂直補剛材-当て板を重ねて締結した。このため、組み付け精度、部材製作精度の向上から、当て板は3面拘束部材から2面拘束部材の組合せに変更した（**図10**）。その際、狭隘部での穿孔精度確保が困難であることから、接合には打込みボルトではなく、トルシア形高力ボルト[S10T]を採用した。なお、実寸大の模型を製作して、施工場所に取り込むなど、可搬性、作業性を考慮して寸法、形状を決定した（**写真7,8**）。

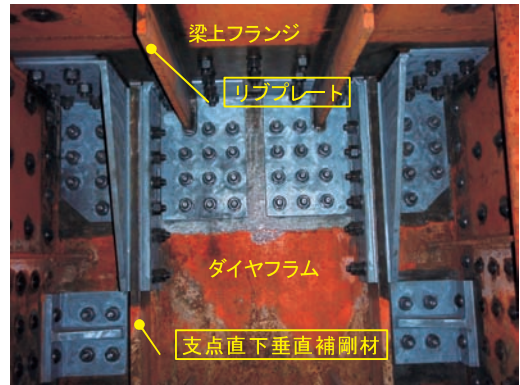
写真8 支点直下ダイヤフラムの補強（当て板；グレー板）
