水戸管内橋梁災害復旧工事

～東日本大震災で損傷した橋梁の復旧～

Restoration of bridges in Mito damaged by the Great East Japan Earthquake

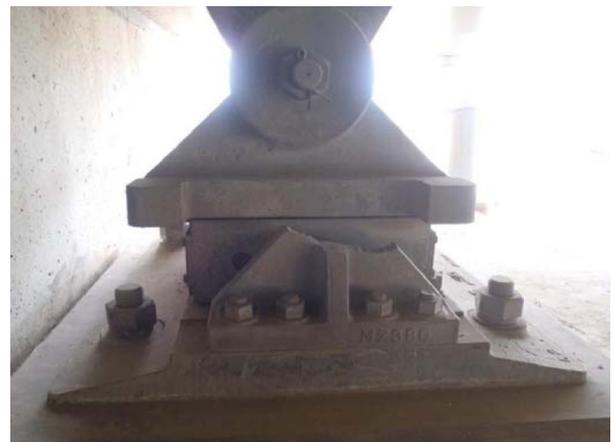
写真1は常磐自動車道の茂宮川高架橋の支承サイドブロックに生じた損傷状況である。茂宮川高架橋は3径間連続鋼箱桁橋であり、橋梁の竣功年は1985年である。支間割は56.609+63.000+47.041m、損傷が生じたのは可動支承

部であり、鋼製ピンローラー支承のサイドブロックが破断した。このサイドブロックは橋軸方向の移動制限として設置されていたものであり、地震動による設計遊間量を超える桁の移動に耐えられず損傷したものと考えられ、常磐自動車道の久慈川橋（3径間連続鋼1桁橋）においても同様の損傷が発生した。

また、東水戸道路の常澄高架橋においても支承のサイドブロックに損傷を受けた。常澄高架橋は3径間連続鋼箱桁橋の18連の上下線であり、支承はタイプBの反力分散ゴム支承、竣功年は1999年である。地震動により固定ボルトが破断し、サイドブロックが脱落した。このサイドブロックは橋軸直角方向のジョイントプロテクターであり、震災直後の応急復旧の段階では現場溶接による仮固定が施されていた。

写真1 支承サイドブロックの損傷

茂宮川高架橋および久慈川橋では損傷した支承の移動制限装置の代替機能として、常澄高架橋では損傷したジョイントプロテクターの代替機能として、ゴム緩衝ピンによる変位制限構造を設置した。写真2のとおり、下部工側には鋼製架台を、上部工側には飛行機の羽のような形状の上部工連結板を主桁下フランジ下面に設置し、ゴム

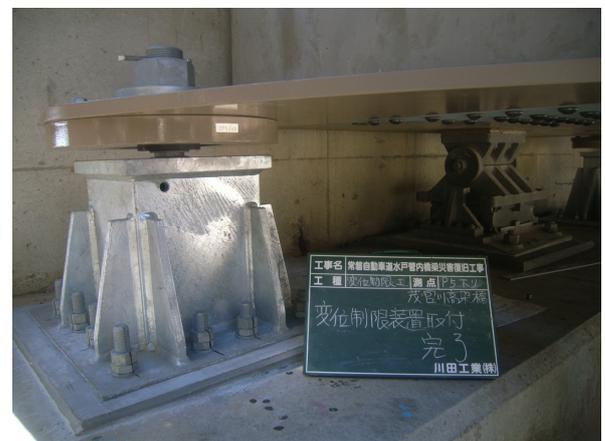
写真2 変位制限装置設置後の状況（茂宮川高架橋）

緩衝ピンによる変位制限構造を構築した。このような変位制限構造の場合には、上部工連結板側に桁の移動量に応じた長孔を施すのが一般的であるが、上部工連結板や下部工鋼製架台の設置誤差等により、設計上必要となる遊間量を確保できないことが懸念された。そこで、本工事では設計遊間量を確保するため、上部工連結板には設計値よりも全周15mm大きい長孔を施し、設計遊間量の長孔を施した現場調整プレートを上部工連結板に設置して上記の誤差を吸収する工夫が講じられた。なお、現場調整プレートを固定するための上部工連結板側に施すボルト孔は現場施工とした。

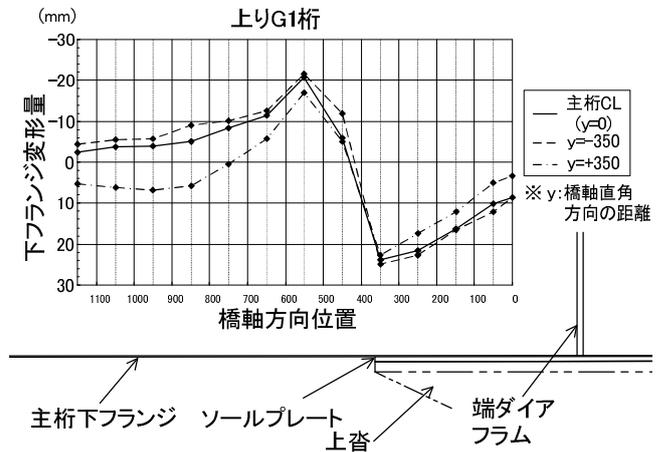
写真3は前記の茂宮川高架橋の端支点部に生じた損傷状況であり、損傷が生じたのは固定支承部である。支承は鋼製ピン支承であり、損傷は主桁下フランジ、縦リブ、支点上補剛材および端ダイアフラムに座屈変形が生じており、特に主桁下フランジおよび端ダイアフラムには母材の破断が認められた。図2に主桁下フランジの橋軸方向の変形量について詳細調査した結果を示すが、この図から変形の最大値は25mm程度であり、変形はソールプレート前面近傍で顕著となっていることがわかる。

図2 主桁下フランジの変形量

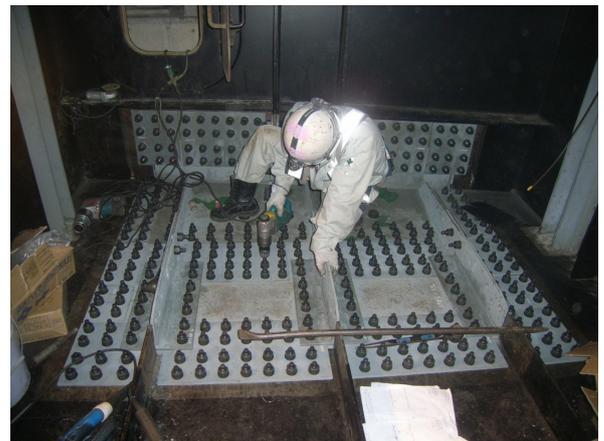
写真4 新設部材の設置状況

施工は、橋台前面にベントを設置した後、ジャッキアップ補強材の設置、桁のジャッキアップ、損傷部材のガスによる切断撤去、既設部材の素地調整、新設下フランジ部材の桁内への搬入、新設ソールプレートの設置、新設下フランジ部材の設置、新設垂直補剛材の設置、現場塗装の順で行った(写真4, 5)。

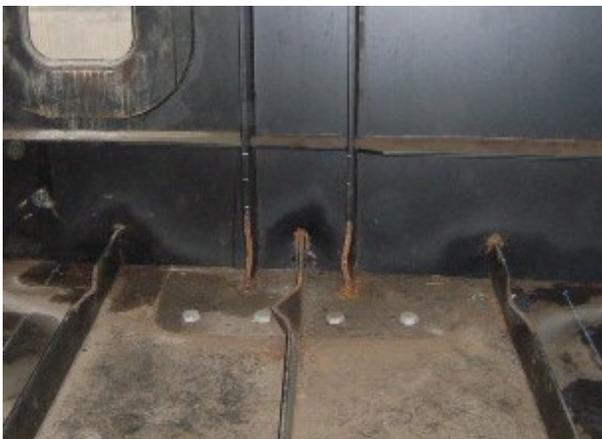
写真3 鋼箱桁端支点部の損傷状況

上記の損傷に対する復旧として、座屈変形した範囲を切断撤去し、工場製作した新設部材を添接板および高力ボルトで接合する構造を適用した。新設部材は縦リブと端ダイアフラムを設置した主桁下フランジ部材、垂直補剛材およびソールプレートの3種であり、その設計に際しては、既設部材を詳細に計測して損傷範囲を確認した後、桁下の作業空間や新設部材搬入等を勘案して新設部材の寸法を決定した。なお、支点上補剛材については他の2種の部材を設置した後に、下フランジ面と端ダイアフラム面を現場溶接により設置し、既設補剛材とを高力ボルトにより連結する構造とした。

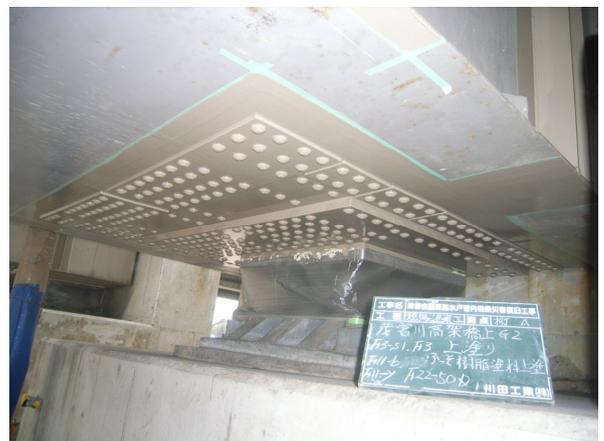
写真5 復旧後の状況

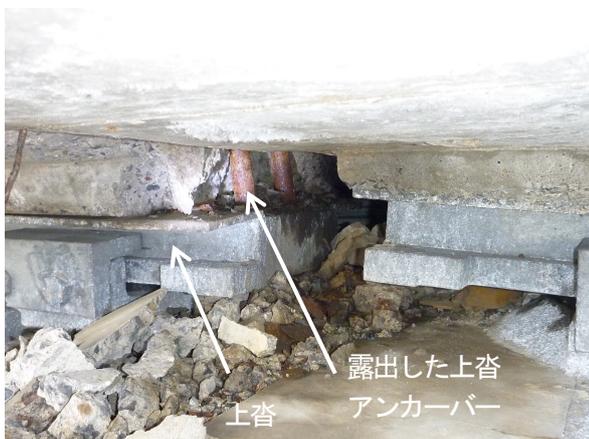
写真6は常磐自動車道の関本高架橋の端支点部に生じた損傷状況である。関本高架橋は6径間連続中空RC床版橋の2連であり、支間割は17.860+4@18.200+17.870mである。橋梁の掛け違い部において橋梁同士が衝突したことにより、桁端部のコンクリートの剥離、上沓アンカーの変形・破断、および伸縮装置の段差が生じた。なお、同規模の中空RC床版橋である常磐自動車道の大北川高架橋においても同様の損傷が発生した。

写真6 関本高架橋の桁下の損傷状況

復旧の方針としては、損傷した範囲のコンクリートをはつり出して損傷した上沓を交換した後、新規にコンクリートを打設して断面修復を行った。また、上沓アンカー部における押し抜きせん断への耐力を向上させるため、桁端側のアンカーバーを支間側に移動させて桁端までの縁端距離を確保し、補強鉄筋も配置した。

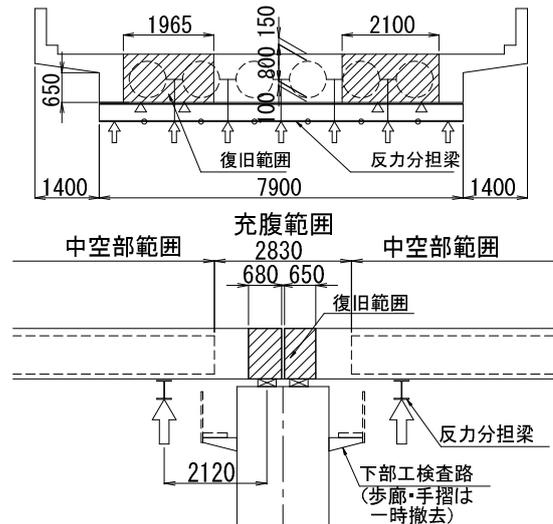
図3 復旧位置の概要図

施工に際して、まず桁のジャッキアップを行わなければならないが、桁下空間が160mm程度と低く、また断面修復範囲が橋脚の橋軸方向幅の大部分を占めていた。そのため、橋脚前面にベントを設置して対応することとなったが、ジャッキ受点位置を桁端部の充腹部ではなく中空部（ボイド部）とせざるを得なかった。そこで、せん断力を均一に作用させるため、ジャッキ受点には図3のとおり桁下に反力分担梁を設置し、また事前検討としてジャッキアップによる桁に作用する付加曲げおよびせん断に対する照査も実施して、安全性を確認した。

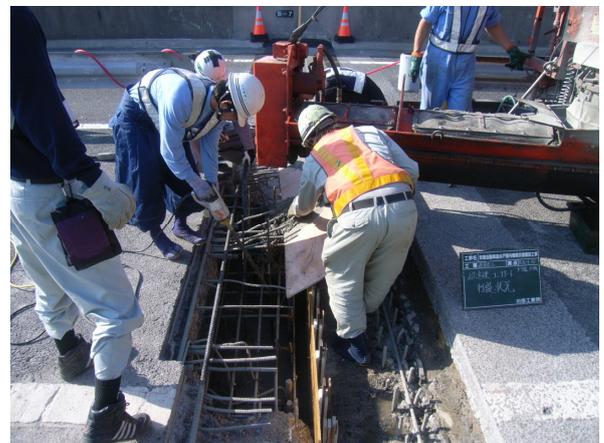
写真7 超速硬コンクリートの打設状況

補強鉄筋を配筋後、新規にコンクリートを打設することとなるが、交通規制による時間的制約から超速硬コンクリートを適用し打設した（写真7）。そして、コンクリートの硬化を確認した上で、伸縮装置の取替えとして（株）橋梁メンテナンスのKMAジョイントを設置して復旧を完了した。

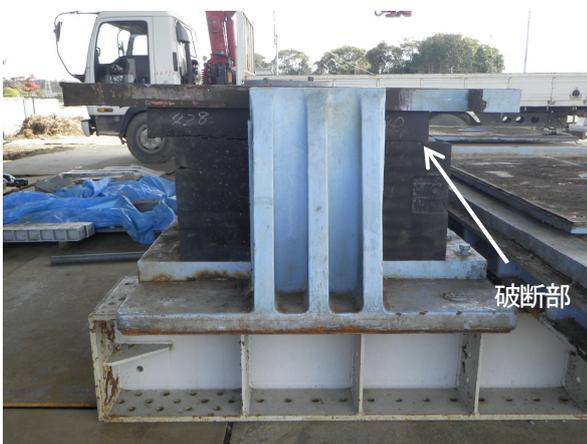
写真8は東水戸道路の新那珂川大橋の鉛直支承に生じた損傷状況である。新那珂川大橋は中間橋脚付2径間連続鋼床版斜張橋であり、竣工年は1999年である。図4のとおりP31～P34間には2基の中間橋脚があり、支間割は58.9+75.0+113.0+283.9m、また平面線形としてR=4000mを有する曲線橋である。損傷を受けた鉛直支承は、反力分散型積層ゴム支承（タイプA）であり、P31、P34およびP35橋脚部の計6基でゴム沓部にき裂および破断が認められた。また、ウィンド支承にも損傷が認められたが、この支承は鋼部材により橋軸直角方向に固定装置としての機能を有する他、橋軸方向への水平力分散を期待した積

層ゴムも設置されていた。損傷を受けたのは後者の積層ゴム部であり、P31およびP35橋脚部で2基ずつ、き裂および破断が認められた。

写真8 鉛直ゴム支承の損傷状況 (P35撤去後)

上記の損傷に対して、種々の検討の結果から鉛直支承6基の取替えを行う方針となり、ウィンド支承については、橋軸直角方向の固定装置である鋼部材の健全性が確認された等の理由から、支承取替えは行わないこととなった。

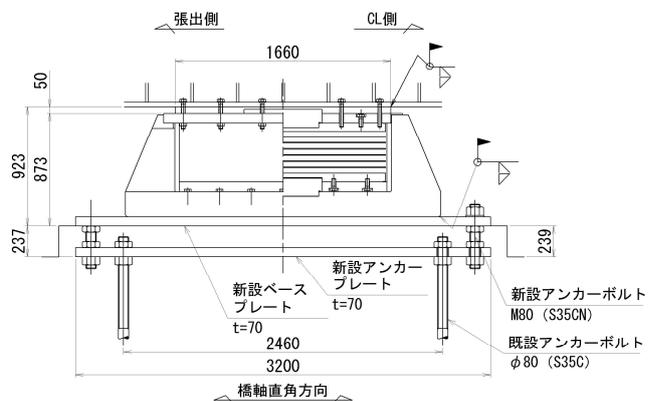
図5 新設支承の構造 (P34橋脚部)

鉛直支承の取替えは、橋脚上に新規にアンカーボルトを施工するスペースを確保できないことから、既設アンカーボルトを再利用するアンカープレート工法が採用された。この工法は、アンカープレートと既設アンカーボルトとの接合は溶接により行うことが一般的だが、P34橋脚部の既設アンカーボルトの材質がS35Cであり、溶接割れが懸念されたため、図5のとおり既設アンカーボルトのネジ切りを利用してナットにより固定する方法が適用された。

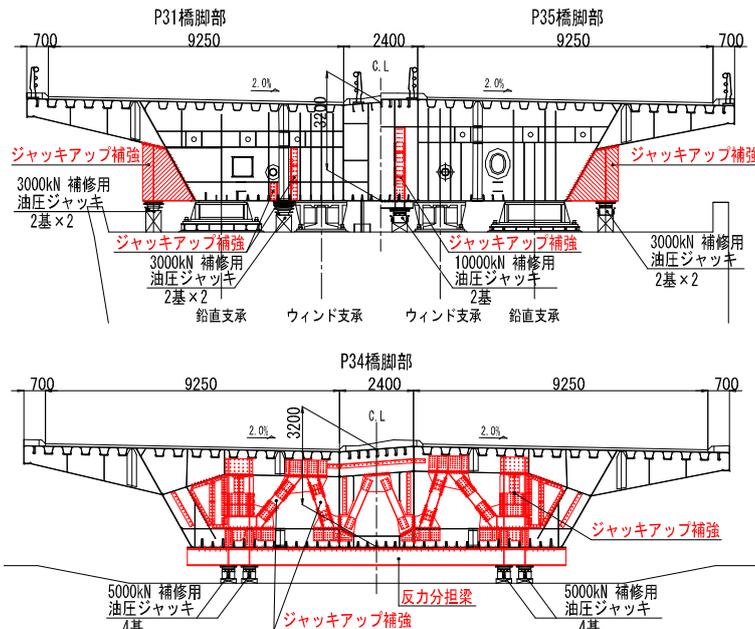
図6 ジャッキおよびジャッキアップ補強の配置図

ジャッキアップ補強は、支承交換作業の施工性や既設上部工への影響等を勘案して以下のとおり決定された。P31およびP35橋脚は主桁の斜めウェブに沿ってアウトリガーを桁外に設置し、幅員中央側にもジャッキ受点を設けた(図6 上側)。P34橋脚部は中間支点上ダイヤフラムを挟んだ両隣の横リブ部をジャッキアップ点とし、桁内には上下の既設横リブを連結するトラス構造の補強材を設置し、主桁下フランジ下面には反力分担梁を接合して、下側既設横リブの断面剛性を向上させた(図6 下側)。なお、将来的な維持管理を考慮して、これらのジャッキアップ補強材は施工完了後も残置することとした。また、ジャッキアップ補強材の設計には、不均等として支承反力最大値の10%を考慮し、許容応力度についてはジャッキアップを供用下で行うため、施工時の割増しは考慮していない。

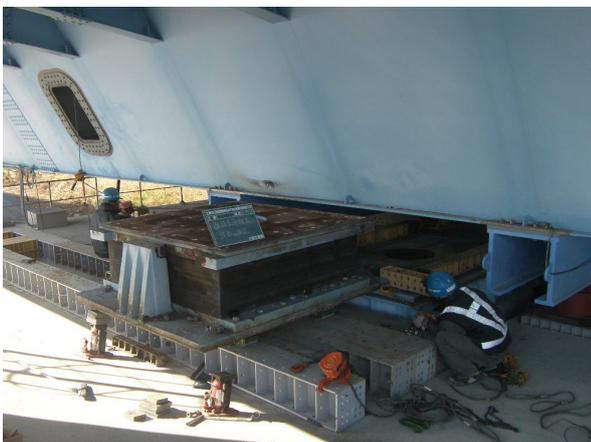
写真9 既設支承の撤去状況 (P34橋脚部)

支承取替のフローは図7のとおりであり、ジャッキアップ後に既設支承を撤去し(写真9)、台座コンクリートの打設、新設支承の設置、そしてジャッキダウンを行った。また、支承の設計温度変化量は30℃ (-10~+50℃)であり架設時鉛直方式を適用できないため、ポストスライド方式により下咎とベースプレートを固定して支承取替を完了した。なお、新設支承には反力測定用のセンサーを内蔵しており、ジャッキダウン後の計測により得られた反力値が、支承耐力以内となっていることを確認して復旧を完了した(写真10)。この反力計測システムは、今後の維持管理の面からも活用できるものとして期待さ

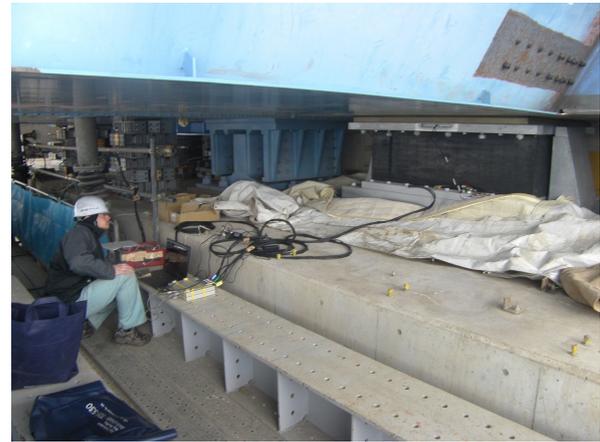
写真10 新設支承の反力計測の状況 (P35橋脚部)
