## 上関大橋補修・補強工事の施工報告

## ～シラン系鉄筋腐食抑制材の適用に関する検討と確認～

本工事は、山口県の主要道光上関線の海上部に架かる上関大橋の補修・補強を行うものである。上関大橋は建設後 44 年が経過し、架橋位置の環境条件より飛来塩分の影響を受けた塩害と経年による中性化の複合劣化が生じていた。本工事では、補修工事として断面修復工・含浸剤塗布工を実施し、補強工事として炭素繊維シート補強工・外ケーブル補強工を実施した。

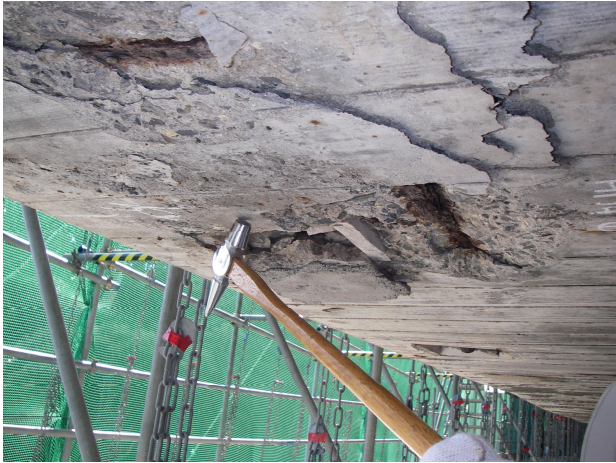
写真2 外面調査劣化・損傷状態

調査結果より、既設橋外面の剥離・露出・腐食が全体的に多く認められた(写真2)。特に、ブロック施工の目地付近や、斜鋼棒定着付近が顕著であった。要因としては、かぶり不足による塩害腐食劣化・斜鋼棒を水の浸入経路とするシーブ・定着体の鋼材腐食劣化などが考えられる。

断面修復の補修材・補修方法は、コンクリートとの付着性に優れ、高強度を発現し、長さ変化率が少ないポリマー系セメントモルタル材エマコS96CPを採用した。断面修復は、すべて左官工法にて行い、ひび割れ補修は、注入工法にて行った。

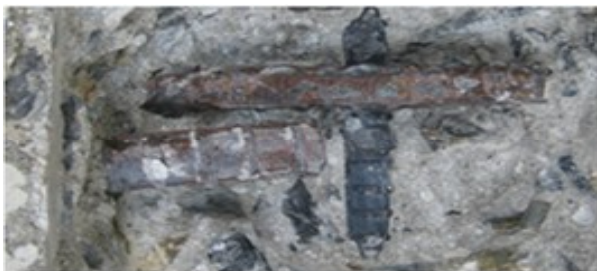
写真4 既設鉄筋確認

自然電位および腐食速度を鉄筋位置とかぶりを鉄筋探査機にて測定した。測定結果より、鉄筋のかぶり深さは50~100mmであった。また、測定に際し既設鉄筋と通電用リード線を結線する必要があるため、目視により腐食状態を確認した。確認結果は腐食度：Bの腐食グレードIII（表3）程度であった。

今回測定した側径間および中央径間においては、既設鉄筋腐食の目視確認でも、腐食度：B・腐食グレードⅢと全体的に腐食しているものの、鉄筋かぶりがしっかり確保されている箇所は錆が少ないことが確認できた。同様に自然電位 (CSE) においても -200 mV 未満 (-110 mV ~ -40 mV) と 90% 以上の確率で腐食なしの結果であった。

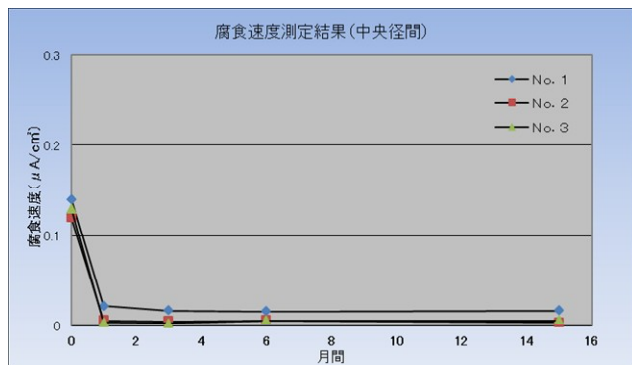
図1 腐食速度測定結果 (中央径間)

腐食速度の測定結果では、シラン系鉄筋腐食抑制材を塗布する前  $0.03 \sim 0.25 \mu\text{A}/\text{cm}^2$  で不動態状態・低~中程

度の腐食速度であったものが、塗布1ヶ月後の測定では0.001  $\mu\text{A}/\text{cm}^2$ ~0.022  $\mu\text{A}/\text{cm}^2$ と腐食速度の変化が確認された。塗布15ヶ月後においても安定した状態であることが確認できた。

腐食速度においては側径間部の No. 4 が 0.25  $\mu\text{A}/\text{cm}^2$  と低~中程度の腐食速度であったものが、塗布1ヶ月後の測定では 0.053  $\mu\text{A}/\text{cm}^2$ 、塗布15ヶ月後の測定で 0.03  $\mu\text{A}/\text{cm}^2$  と不動態状態に腐食速度の変化が確認された。全ての測定箇所でもシラン系鉄筋腐食抑制材を塗布する事により腐食速度が非常に小さくなっていることが確認できた。

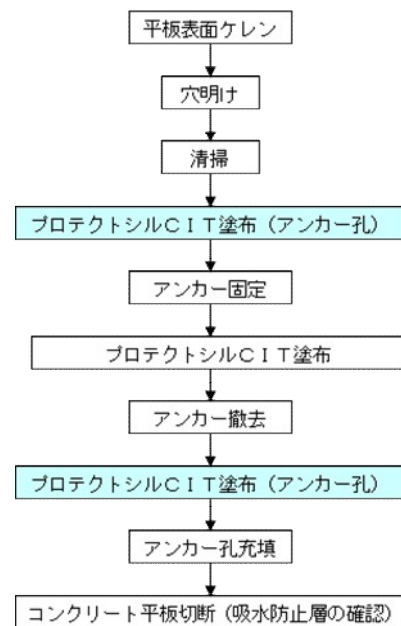
図3 足場含浸深さの検討施工手順

アンカー孔内の浸透深さは噴霧回数1回よりも2回の方が深く浸透した。

含浸材の塗布は孔内塗布回数1回とボルト撤去時に塗布を行う2回の両方で含浸深さを確認した。現場と同条件とするため、上向きに設置したコンクリート歩道板 (300×300×60 mm) を試験体とした。まず、表面ケレンを行った後、ハンマードリルを用いて所定の径で孔を明け、圧搾空気ですき粉を除去した後、シラン系鉄筋腐食抑制材を1回塗布し、ハードエッジアンカーを固定した。アンカー固定後、コンクリート歩道板にシラン系鉄筋腐食抑制材を再度塗布し乾燥させた。最後にアンカー解体後にシラン系鉄筋腐食抑制材を再度塗布した。
