## 宮城県沖地震による柵の瀬橋の被害について

Report Concerning Damages on SAKUNOSE-BRIDGE  
Caused by Off Miyagi Pref. Earthquake in Feb. 1978

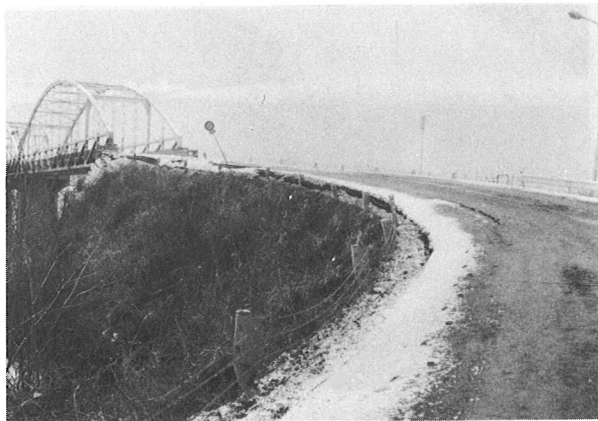
本橋の取付道路においては、左右両岸ともに路面に亀裂が入った。特に左岸側は写真-1に示すように、巾5 cm、長さ100 m程も亀裂がみられた。左岸側は近年地下埋を施工したのでその影響が大きいのではないかとされている。また、左岸側の盛土については、写真-2に示すように路肩の崩壊もみられた。

写真-1 左岸側取付道路

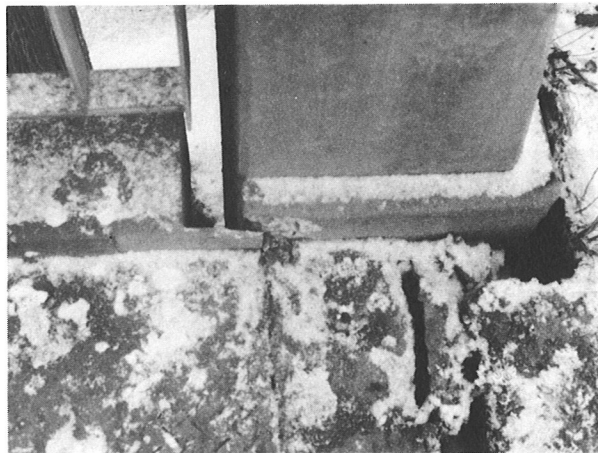
橋台と親柱付近は写真-3に示すように、橋軸方向および橋軸直角方向にかなり激しく移動した形跡がみられた。

写真-3 左岸側橋台と親柱付近

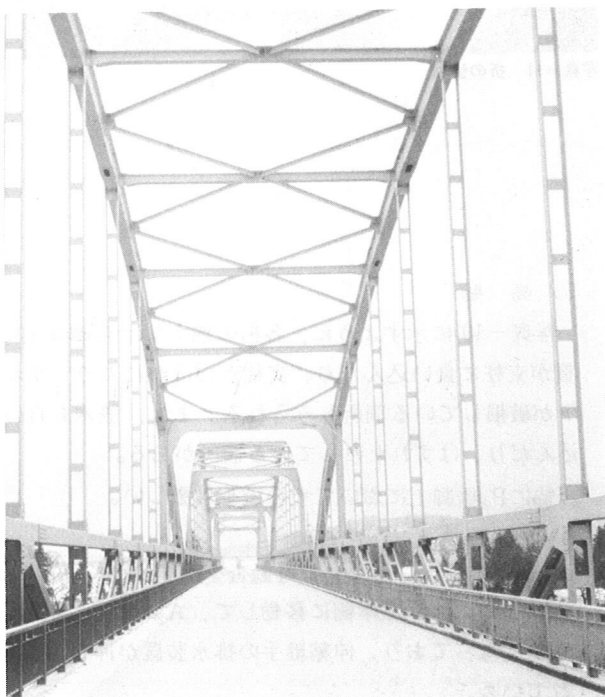
目視ではその変形はわからないが、計測したところわずかであるが橋門構取り付け位置にて上弦材が橋軸直角方向に折れている(写真-5参照)。

写真-5 弦 材

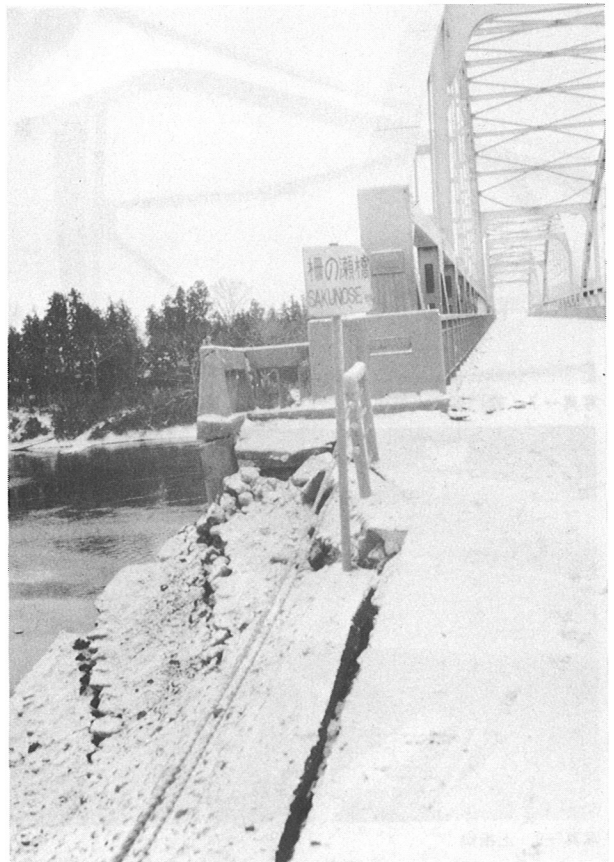
写真-2 左岸側盛土の路肩

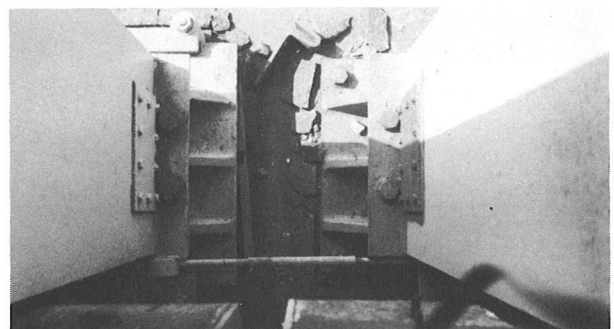
P<sub>2</sub>橋脚上の固定沓において、セットボルト4本のうち2本が破断している。ただし、2本のうち1本は破断面の錆から今回の地震発生以前に破損していたものと思われる。写真-4はP<sub>2</sub>橋脚上の被害状況を示す。

写真-4 P<sub>2</sub>脚上の沓

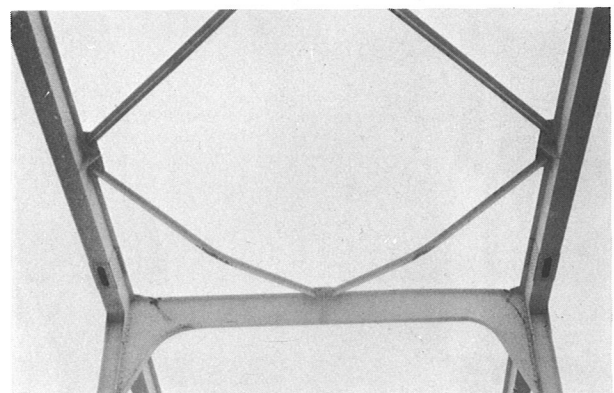
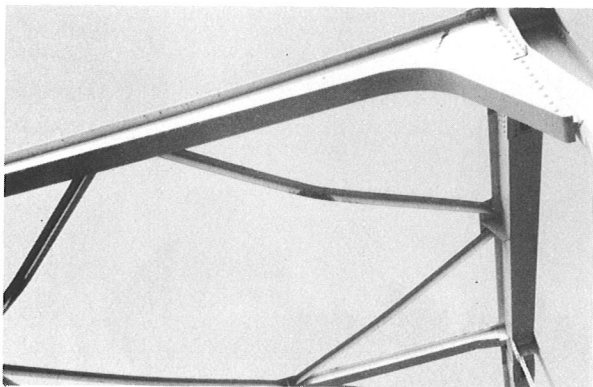
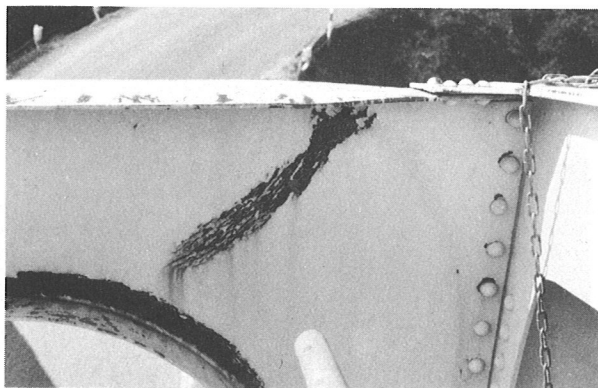
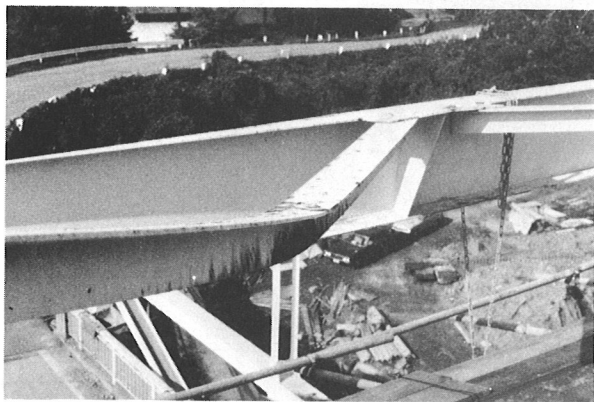
写真-6～写真-9に示すように、橋門構には曲げと捩れが生じており、上横構は橋門構に取りつく部材のみが軸圧縮力による座屈が生じている。

写真-6 橋門構と上横構

写真-7 橋門構と上横構

写真-8 橋門構

写真-9 上横構

橋梁の地震による被害は、一般的に下部構造に多く、支承部を除く上部構造が直接地震による被害を生ずることは比較的少ないとされている。しかし、今回は支承部以外に橋門構と上横構の座屈が生じている。この原因としては、本橋が橋軸方向および橋軸直角方向に強くゆれた様に考えられるが、その際、剛性の大きい補剛トラスとフレキシブルな上弦材とがアンバランスな動きをして補剛トラスと上弦材の荷重が伝達する部材となる橋門構に過度な力が働いたためと考えられる。

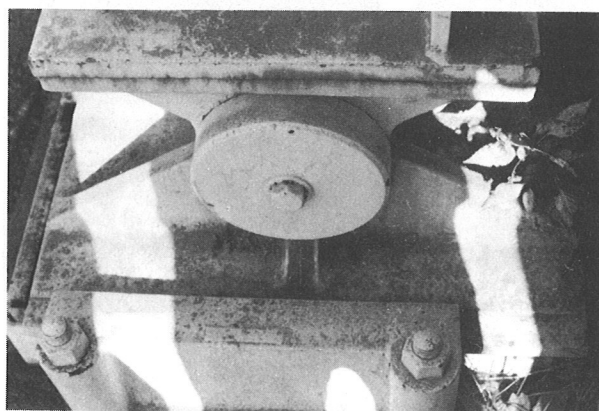
写真-11 折の移動

写真-11にA<sub>2</sub>橋台上の可動性を示すように、左岸側の一連は大きく左岸側に移動して、A<sub>2</sub>橋台上で桁遊間が狭くなっており、伸縮継手の排水装置が押しつぶされている。

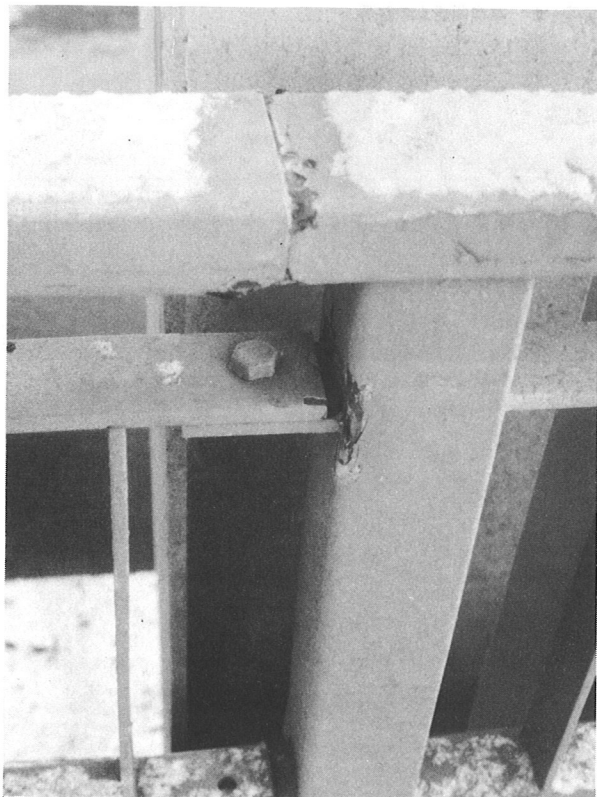
写真-10 高欄

写真-10 に示すように、各桁の境すなわち橋脚上で貫が支柱に食い込んだり、支柱からはがれたり、ボルトが破損している箇所もみられる。また、笠木も食い込んだり、はずれたりしている箇所がある。

特にP<sub>2</sub>橋脚上においてその破損は激しい。
