# 塩害PC橋補修の現況

## Repair of PC Bridges Injured due to Salt Pollution

工 事 名：名立大橋外一件補修工事  
施 主：建設省北陸地方建設局高田工事々務所  
工事箇所：新潟県西頸城郡名立町字新井町  
工 期：昭和57年8月～58年3月  
工事内容：塩害防蝕工事 他

橋種・型式：ポストテンションPC単純T桁道路橋  
 橋長・巾員：70m（支間 3@22.7m）・7.7m  
 架 橋：昭和37年3月

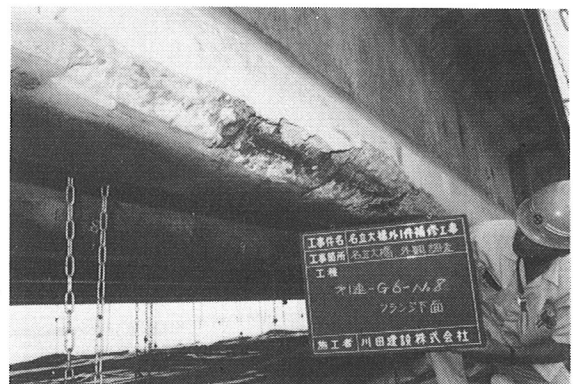
写真-1

剝落は下フランジコーナー部それもスターラップの位置する部分に多く見られ、剝落面には茶褐色に発錆した鉄筋が確認された。(写真-1)

テストハンマーにより打診したところ、表面に錆汁が生じている箇所は剝離していることが確認された。

コンクリートのひびわれ発生部分、錆汁の染み出している部分、応力的に機能のなくなっている剝離部分を取り除き、鋼材およびコンクリート面に付着している汚物等の除去を行った。

サンドブラストにより下地処理を行った鉄筋、PC鋼材に防錆処理材(変性エポキシ樹脂ワニス)を塗布した。

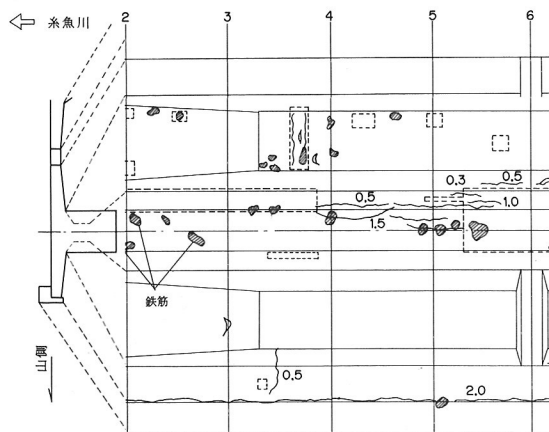
図-5 外観調査展開図より抜粋

ひび割れは下フランジを中心に橋軸方向に発生しており、最大幅は0.5～1.0mm程度であった。

茶褐色の錆汁が下フランジ随所にみられ、特にひびわれ、豆板部分は濃い。

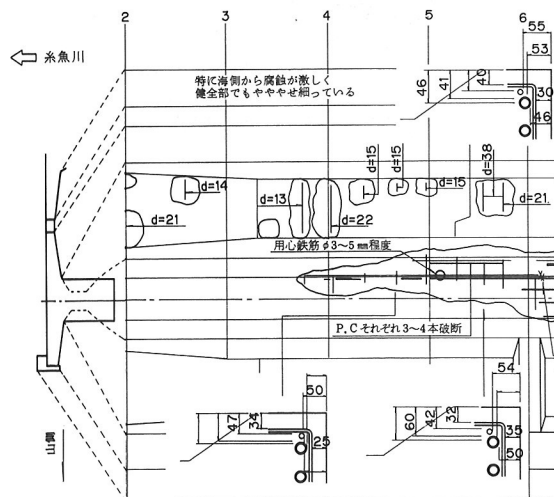
図-6 鋼材腐食状況調査展開図より抜粋

鉄筋は発錆による断面減少で完全に無くなっている箇所もみられ、断面測定の前平均値は $\phi 6.2\text{mm}$  ( $\phi 13$ )であった。PC鋼材は最下段4本のうち平均1本が断面減少を起こしており、これら鋼材の表面は虫喰状態で、深さ0.3～1.0mm程度の孔が掘山みられ、これにくり込むように錆が生じていた。

錆は赤褐色～黒色の混合色を呈した粉体であり、やや湿気を帯びていた。

鋼材の実被りはスターラップの両側面で15.0~55.0 mm程度(平均27.1 mm)であった。(当時サイドスペーサーはまだ使用されていなかった。)下面側は純被りではほぼ30.0 mmが確保されていた。

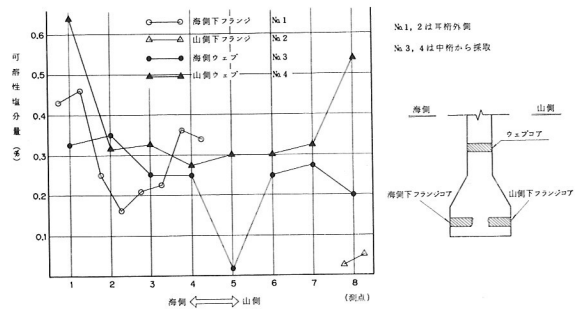
図-7 可溶性塩分量調査

桁内部より表面に近い方が、また山側より海側の方が塩分の供給量(付着量)が多く、さらに表面に近づくにつれ明らかに塩分量の増加がみられる。これは塩分が表

面から供給されていることを示していると考えられる。
