【技術ノート】

クウェート橋梁メンテナンス

Bridge Maintenance in Kuwait

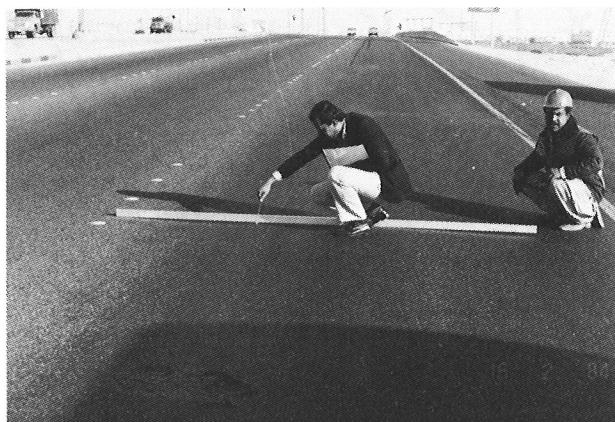
写真-4 アスファルト舗装のわだち堀れ測定

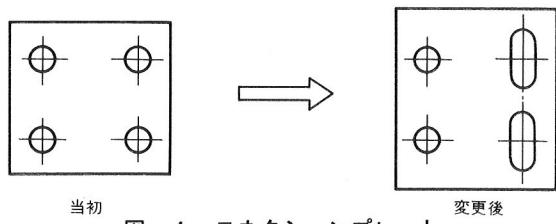
図-4 コネクションプレート

I.B床版及び主桁を結合しているところのH.T.Bが走行車による床版の振動により、部分的に切断されたケースが見られた。これは、I.B床版及び主桁を結合しているコネクションプレートのボルト穴に移動量の余裕がないために生じたのではないかと考えられた。

従って、その対策としてコネクションプレートのボルト穴に移動のための余裕を持たせた。(図-4)

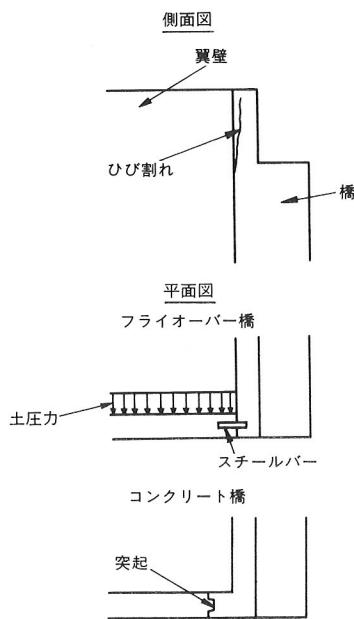
図-5 橋台と翼壁の結合部の構造

フライオーバー橋及びコンクリート橋の橋台に、図-5に示すようなひび割れが発見された。これは、土圧

により翼壁が変位するのをスチールバーや突起によって拘束したために生じた。

従って、橋台と翼壁の結合部は縁切りとし何らの荷重も加わらないようにするか、変位によって発生する力を十分伝達する構造とする必要があった。フライオーバー橋においては、翼壁の変位が少ないとから、スチールバーを切断し、橋台と翼壁を縁切りとした。なお、ひび割れ部は、表面をVカットし、セメントモルタルを塗った。

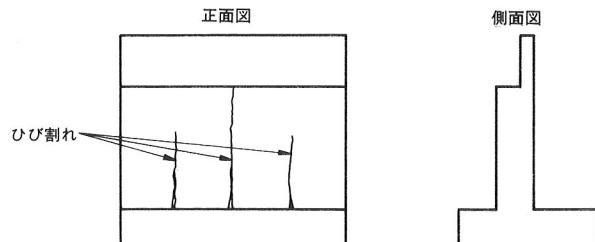
図-6 橋台壁面のひび割れ

図-6に示す様に橋台前壁にひび割れが発生しているのが発見できた。ひび割れ幅は0.3mm~1.0mmと大きく、深さはほぼ壁を貫通して入っていた。

このひび割れの原因としては、壁コンクリートの乾燥収縮に対して、先に打設したフーチングが壁を拘束したためであると推定された。このコンクリート橋の橋台の場合、橋梁幅員が約40mであり、中間に1個所伸縮目地を設けてあるが、コンクリートの乾燥収縮を考慮した設計とは思われない。ひび割れの要因は、他にも施工、環境条件も加わったが、設計上伸縮目地を適当な間隔で考慮していれば、こんな大きなひび割れにはならなかつたと考えられた。ちなみに、施工された橋台の中には、伸縮目地と壁端部の中間に施工目地(約10m間隔)が設けたものもあり、この場合、ひび割れは半分以下になっていた。

補修方法としては、ひび割れの動態点検を行った結果、ひび割れがほぼ収束していたため、エポキシ樹脂の注入を推奨した。しかし、新たに機具及び材料入手する必要があること、工事費が高いことから、このメンテナンス期間中には補修作業まで行えなかった。

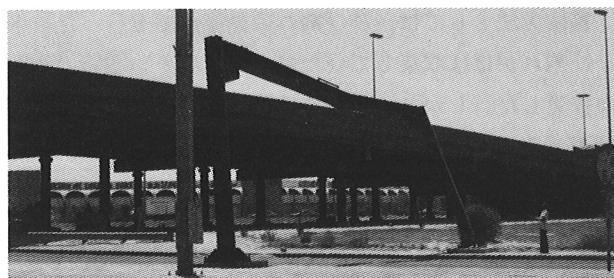
写真-6 Portal Frameの損傷

工事用車両衝突による主桁の損傷に対する防護策として、橋梁の前方にH鋼使用のPortal Frame(高さ制限用門)を設置した。しかし、次にこのPortal Frameが何度も損傷を受け(写真-6)，補修費が嵩むので、Portal Frameの形状を図-7のように変更し、一部の部材にしか損傷を受けない構造とした。
