【技術ノート】

# 海外にみる構造物の損傷事例

## Structure Failure Reports in Overseas

堀 内 岩 夫\*  
Iwao HORIUCHI

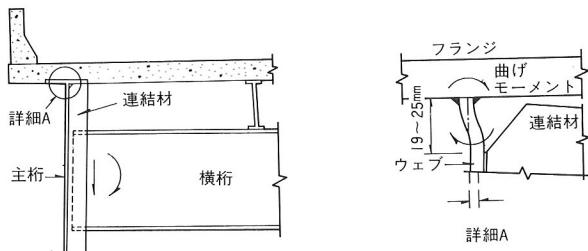
図-1 ウェブのねじれ現象<sup>1)</sup>

二次応力は、橋梁部材が活荷重によって上下に動くのみならず、ウェブ面外の水平に動くことによって発生する。この水平移動は横桁または横構によってひきおこされる（図-1参照）。

変形によるクラックの最も多い箇所は、横桁を連結する連結材の端部と、桁フランジ間のウェブの小さなギャップの所に発生するが、それは連結材が、フランジに溶接されていない場合である。

理由は、引張フランジ溶接部の疲労規定を満足するための処置であるが、これがウェブギャップでのクラック発生原因となっているという皮肉な結果となっている。

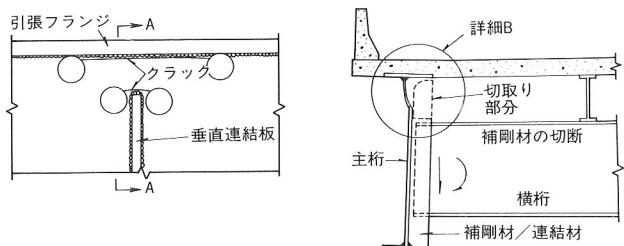
図-2 クラック防止孔<sup>1)</sup> 図-3 ウェブギャップ長の改善<sup>1)</sup>

図-2に示すように、クラックの両端に孔明するだけでは、繰り返し応力を十分に低減させることができず、孔のまわりからさらにクラックが発生する場合がある。このときには、ウェブギャップの柔軟性を増すために

- ① クラックの両端に穴を開ける。
- ② ウェブギャップを長くする。
- ③ 連結板をフランジにボルト結合させる。

図-3に示すように補剛材の一部を取り除くのがよい。こうすることによってウェブに働く曲げ応力度を低減することができる。

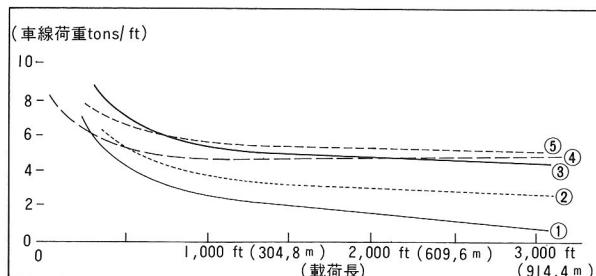
図-5 長大橋の設計活荷重<sup>2)</sup>

図-5では、長大橋に対する各国の活荷重強度を比較している。この図で⑤としてセバーン橋に今度適用される1990年の活荷重が提案されており、①の当初セバーン橋に適用したBS153規定の荷重とくらべると大きな違いがある。

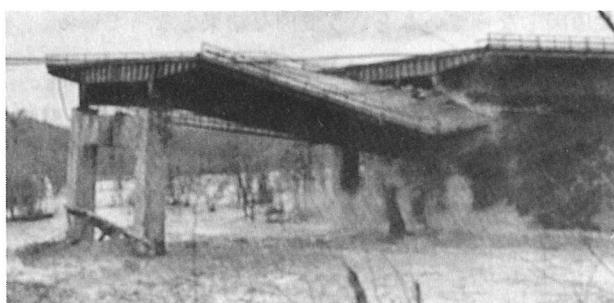
写真-1 スコハリー橋の落橋<sup>3)</sup>

1987年4月5日の日曜日の朝、ニューヨーク州で500ft(164.6m)の橋梁が、大雨のため何の前兆もなく崩壊した。目撃者によると、少くとも車3台とトラックター・トレーラーが、7.6m深さのクリークに投げ出された。このときクリークは、普段の2倍以上に増水していた。この橋は35m幅員の4車線道路であり、1日の交通量は乗用車が15,000台、トラックが3,000台であった。

事故の原因は、洪水によるフーチングとピア根元の洗掘とみられている。本橋は1956年に完成し、1982年には復旧工事が実施された。そして1986年春の検査では良い状態であることが確認された。

崩壊の原因調査は現在進行中であるが、主たる原因是予想を上回る洪水、速い流れと流木によるフーチングの洗掘とされている。一方では、洪水多発地点になぜ浅い基礎としたのか、広い高水敷の両側に盛土道路として、流水幅を100mにしぼったかも問題とされている。図-7に本橋の再建図を示す。現在建設が進行中であり、1988年春の開通予定である。

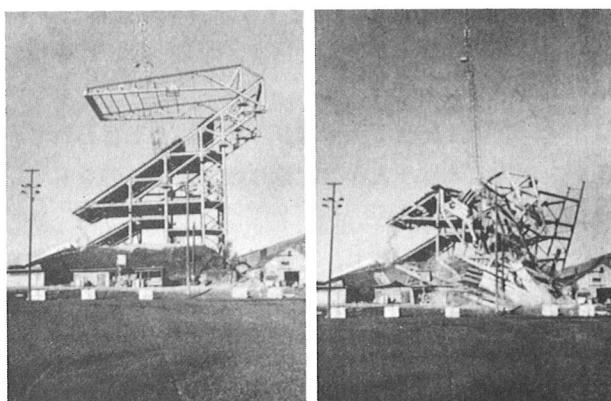
(a) 崩壊前  
(b) 崩壊後  
写真-2 スタジアムの崩壊<sup>5)</sup>

写真-2からもわかるように、この建物はコンコース用の水平エレメント、スタンド用の大きなスロープエレメントおよび、背面でハンチのついた片持式の屋根トラスからなっていた。そして、1987年9月5日のフットボール試合に間に合うように、13,500席を予定して建設を進めていた。

事故の原因が明らかになるまで架設工事は中止されるが、鉄骨工事担当者は、屋根トラスとその背面のハンチ部の連結部が裂けるのを目撃している。

崩壊の前日、2.7m×15.2mの床用鋼板がクレーンで所定の位置に吊り上げられた。そのとき、鋼板に溶接されていた吊り金具が壊れ、鋼板はトラス部材の上に落ちた。
