【論文・報告】

鋼床版現場溶接部への自動超音波探傷検査の適用

Application of Automatic Ultrasonic Flaw Detection Test
to Field Welding of Steel Plate Decks

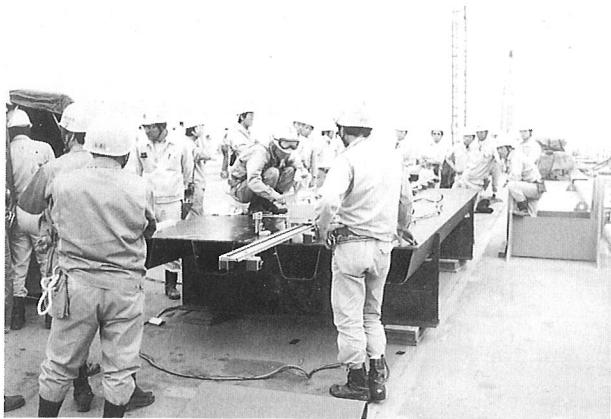
写真-3 模型試験体

合否の一致は、ほとんどのシステムで良好であった。しかし、No.4の区間において直径1mm程度の集中プローホール(手直し溶接時に多発するスタートプローブ)は、すべてのシステムにおいて欠陥指示を得られず、同じ区間にあった高温ワレにて4級不合格としていたが、欠陥を見逃していることが明らかになった。これは、AUTシステムの特性として、小さいプローホールを見逃しやすいという、今後に残る問題であった。

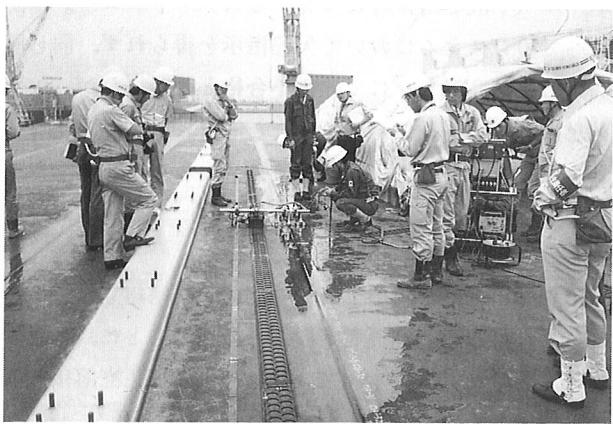
写真-4 実橋試験体

RTとUTとの判定等級合致率は、96~100%であり、合否合致率はすべてのシステムで100%であった。

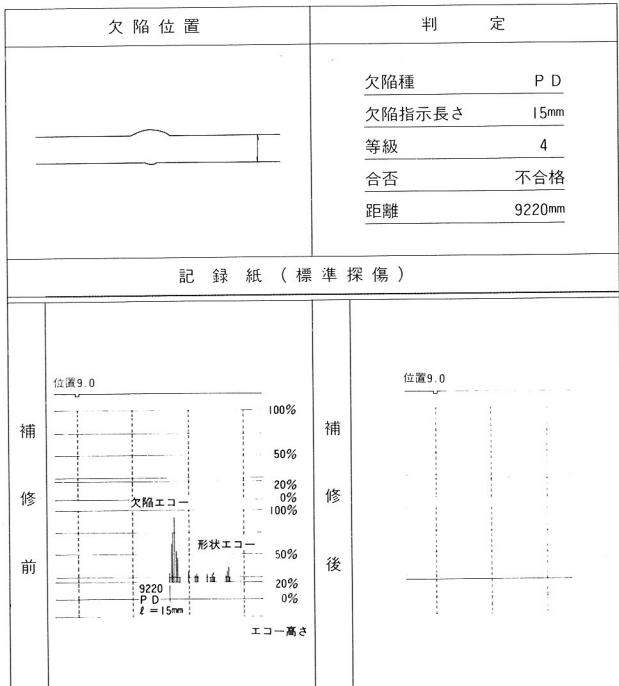
図-4 欠陥の補修例

一般部については、標準探傷を行い、エコーが検出レベルを越える箇所については、精密探傷（Bスコープ、Cスコープ）又は手探傷にて確認探傷を行った。なお交差部については、手探傷で行なった。欠陥が出た箇所についてはただちに手直しを行い、再度、検査をした。欠陥の補修例を図-4に示す。
