## 技術ノート

# ボックス柱の角溶接による 熱影響部の特性について

Characteristic of Heat-Affected Zone on Corner Joint of Box Member  
Using Submerged Arc Welding

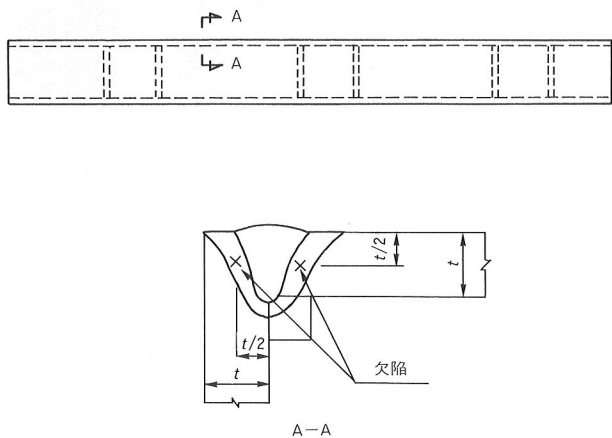
図-1 欠陥の発生位置

問題の欠陥は、角溶接熱影響部に生じる微小な欠陥で大入熱SAW 1 ラン施工で溶接した部位に発生し、レ形V形いずれの開先形状でも生じており、溶接継手に沿って断続的に発生するといわれている。発生原因、発生メカニズムについては鋼材内の非金属介在物と大入熱角溶接による拡散性水素が大きく関与していると推定<sup>1),2)</sup>され

ており、発生位置は図-1に示すような個所である。

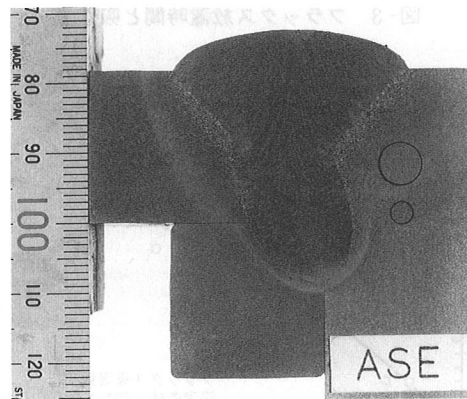
写真-1 欠陥部のマクロ組織

| 溶接継手<br>(鋼材×フラックス) | 試験片<br>記号 | TP採取位置<br>のUT結果 | マクロ試験結果 | 欠陥発生位置 |
|---|---|---|---|---|
| | ANW | △ | 空隙 MAX. l=0.7mm | |
| A×II | ASE | × | 空隙 MAX. l=1.30mm | |
| | ANE | × | 空隙 MAX. l=0.7mm | |

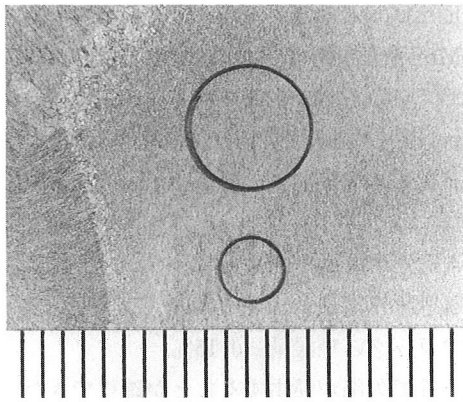
写真-2 欠陥部のマクロ組織(拡大)

- ① 欠陥はA材のフランジ板厚中央部に生じている。
- ② 欠陥は鋼材の偏析帯に沿って生じた微小な空隙であり、かたまって存在していた。
- ③ 欠陥の発生位置として、ダイアフラム近傍に多いということではなく、これより拘束度の影響は少ないものと考えられる。
- ④ 鋼材の清浄度が0.01%の場合、フラックスの吸湿量が0.15%であっても欠陥は発生していないが、清浄度が0.03%の場合には、フラックスの吸湿量が0.15%で全線に欠陥が発生し、吸湿量が0.03%であってもわずかながら欠陥が発生している。

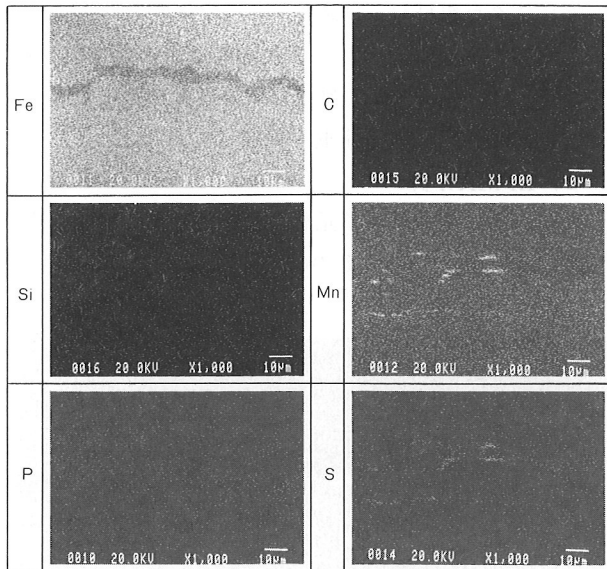
写真-6 特性X線像

写真-6の特性X線像より欠陥に沿ってMn, Sの偏析が認められた。

- ⑤ EPMA分析より、鋼材の非金属介在物のうち、特にMnS系介在物(A系介在物)が欠陥発生に大きく影響しているものと推測される。

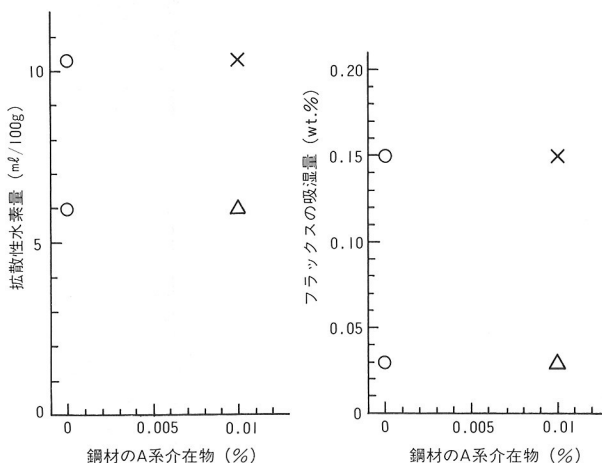
図-8 試験パラメータと欠陥発生の関係

図-8に鋼材のA系介在物と拡散性水素量、フラックス吸湿量と欠陥の発生状況の関係を示しているが、今回の試験では

- ① A系介在物 $\geq 0.01\%$
- ② 拡散性水素量 $\geq 10 \text{ ml}/100\text{g}$
- ③ フラックス吸湿量 $\geq 0.15\%$

という条件で欠陥が発生することが確認できた。

大入熱角溶接熱影響部に生じる欠陥について、その発生原因を、ある程度定量的に解明することができたものと考えている。防止対策としては施工面のみならず、鋼材面からの対策も必要であると思われる。いずれにしても我々としては上述したような問題点を十分認識して欠陥を生じさせないよう製作にあたりたいと考えている。
