## 四谷見附橋の補修工事

Restoration of YOTSUYA MITSUKE Bridge

川田工業(株)・栃木工場

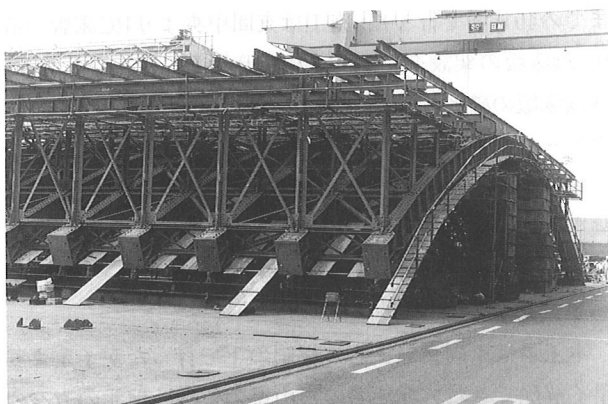
写真-1 仮組立状況

- ① スプライス、フィラープレート等組立マークのないものも多く、また孔ピッチも一群および箇所ごと全て違うため、取付けに苦慮
- ② 重ね合せ部材が多く、またアーチリブを11主桁から9主桁に幅員を狭くするため、取合部が合せづらい
- ③ 旧橋を復元したため、仮組時に基準とすべき寸法の決定がむずかしい

写真-1に仮組立状況を示す。
