## 四谷見附橋の移設工事

Relocation of YOTSUYA MITSUKE BRIDGE

岩崎 祐次\*  
Yuji IWASAKI江連 啓一\*\*  
Kei-ichi EZURE大島 朋次\*\*\*  
Tomotsugi OHSHIMA

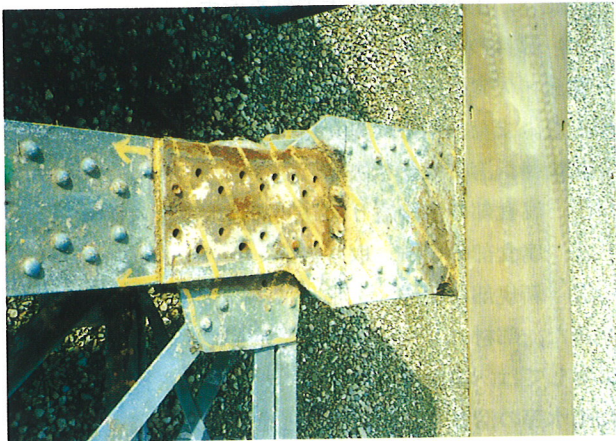
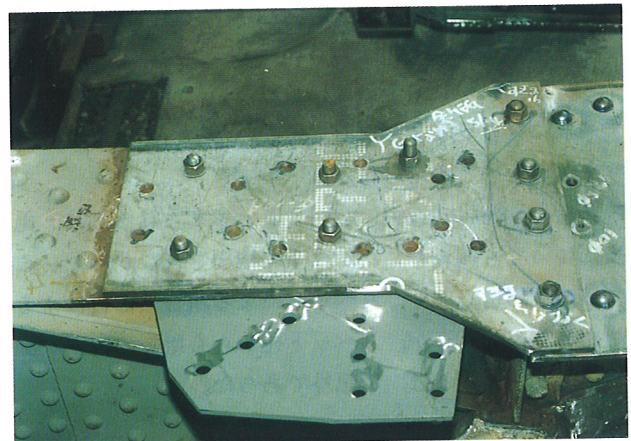
③ 各部材のコーナー部における局所的な腐食（コーナー部にスカラップが取っていないため、雨水等が溜まりやすいためと考えられる。）

写真-2 アーチリブ上フランジの補修状況 (左)補修前 (右)補修後

また、部材のコーナー部に発生している局所的な腐食に対しては、溶接盛り補修後、パテづめを行い、将来的に雨水等の溜まりにくい形状とした。

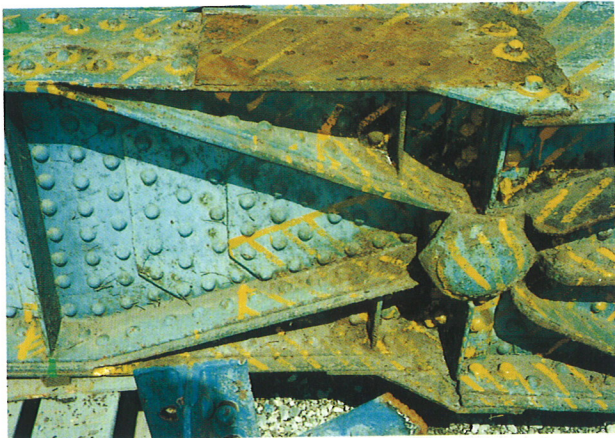
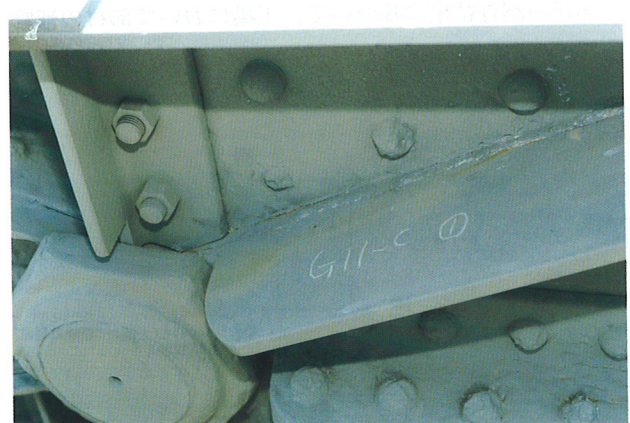
腐食による補修が必要、または再使用不能と判断される部材は全部材の約20%であったが、特に腐食の進行の著しい部位は、下記に限定されていた。

- ① 支承部近傍のアーチリブ部材および床組部材
- ② 雨水に直接さらされやすい、最外側の部材

写真-3 アーチリブ支承部の補修状況 (左)補修前 (右)補修後

図-3に本補修工事で作成した補修要領図を、また写真2～4に補修前・補修後の状況を示す。

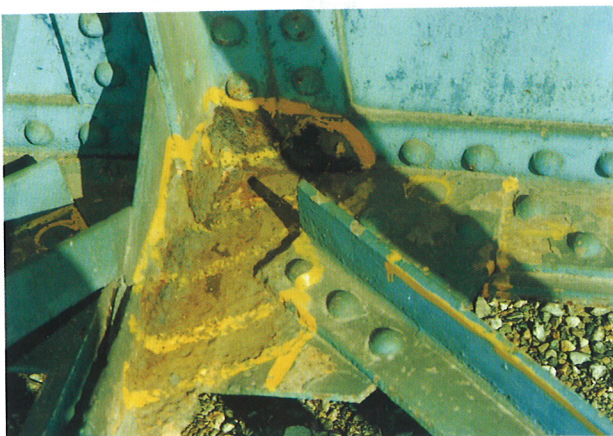
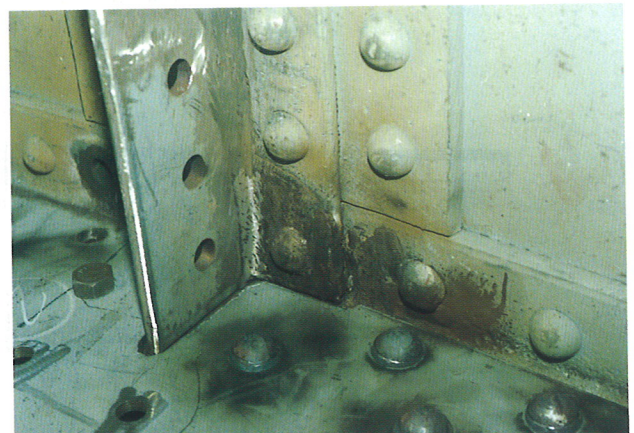
写真-4 対傾構取付け部の補修状況 (左)補修前 (右)補修後
