# I 桁端部の横倒れ変形の原因推定と対策案

Presumed Causes of Lateral Deflection of the Ends of I Girders and Suggested Countermeasures

越後 滋  
Shigeru ECHIGO  
川田工業株式会社技術本部本部長

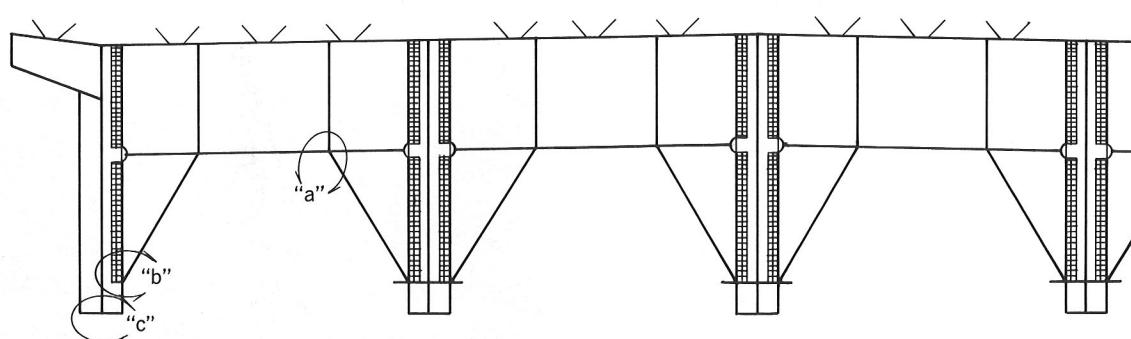
図1 端支点上横桁標準図

I桁の端支点部下フランジの横倒れ変形の損傷形態としては、図1に示す“a”部のニーブレスフランジ取り付き部の損傷、“b”部の支点上補剛材の損傷、“c”部の支点上補剛材と下フランジ溶接部の破断や亀裂、さら

に端支点上横桁と支点上補剛材のH.T.Bの滑りや破断、端支点上補剛材の溶接の破断や亀裂を起点として、またこれらが複合して横倒れねじれ変形が生じて大きな損傷に進展していくものと推定できる。

- ① 地震による慣性力は、慣用的に床版と下横構が1/2ずつ分担するものとして設計を行っているが、実際には、床版と下横構の剛性の差が大きいことからそのほとんどは床版が分担することとなる。これは、下横構にとっては安全側の考え方となるが、床版から支点に地震時の慣性力を伝達するための端横桁にとって甚だ危険な考え方となってしまう。
- ② 横桁の桁高を低くしたニーブレス形式の端横桁は、下フランジ側に支材等を設けていないことから、床版からの地震時慣性力を、支承をピンとしたラーメン構造で受けもたせることになり、①と合わせて考えるとあまり余裕のない設計になっていたと考えられる（図2）。
- ③ 一般的に、下フランジと下横構間の支点上補剛材と主桁の腹板のみとなる区間の、地震時慣性力に対する照査が行われていない。
- ④ 支点部は地震時慣性力の集中点となり、衝撃的な力に対する弱点になりうる。

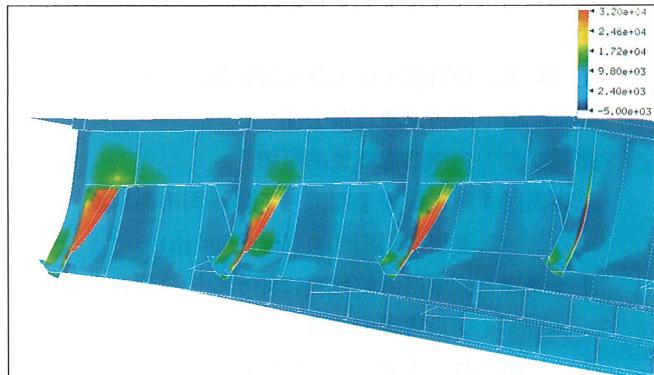
図 5 線形解析による変形・応力図

これらの結果から、図1に示した構造上の弱点部と考えられる部位を中心に、かなり大きな応力が発生していることが確認できる。その最大主応力値は、線形解析で7263 kgf/cm<sup>2</sup>、非線形解析で3200 kgf/cm<sup>2</sup>であり、局部的には完全に降伏に至っていることがわかる。

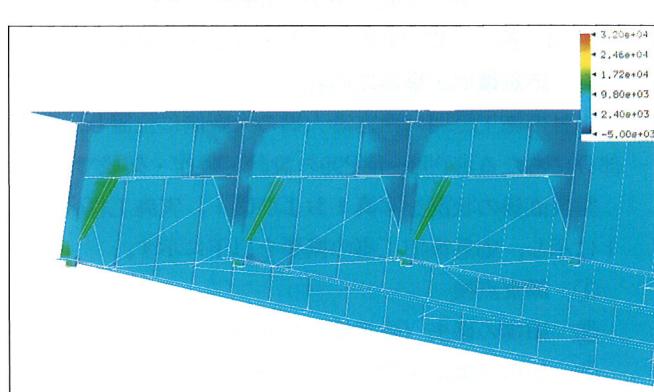
図 7 塑性変形部材設置後の変形・応力図

このような極低降伏点鋼からなる塑性変形部材を、設置した解析モデルを対象として、前章と等しい慣性力を作用させた場合についてFEM解析を実施した。なお、極低降伏点鋼とは通常の鋼材に比較して低い降伏点と大きな伸び性能を有した鋼材であり<sup>1)</sup>、ここでは図3の破線で示したような特性を有する鋼材を想定して解析した。解析の結果を図7に示すが、この図から、塑性変形部材は降伏して大きな変形を起こしているものの、桁本体に生じた主応力の最大値は2,554 kgf/cm<sup>2</sup>程度であり、極低降伏点鋼からなる塑性変形部材が有効に働いていることがわかる。
