# 阪神大震災における池田高架橋の災害復旧工事

Repair of IKEDA Viaduct for Destruction Caused by HANSHIN Earthquake

川田建設㈱大阪支店工事部部長

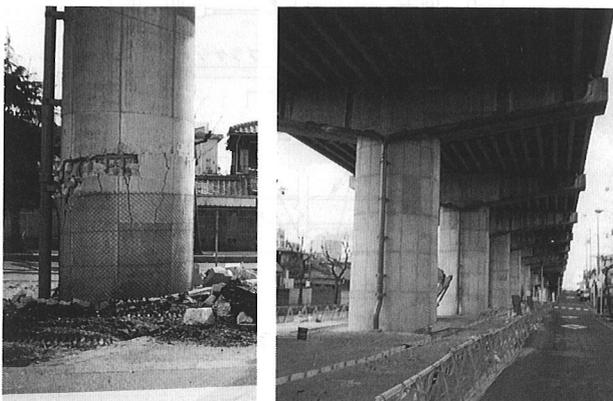
全なランクⅠから被害の最も大きなランクⅤまで6段階に分けて(ランクⅣ-1, ランクⅣ-2含む)、各ランクに対応した以下の補修・補強工事を行った(写真1)。

写真1 補修前後の状況

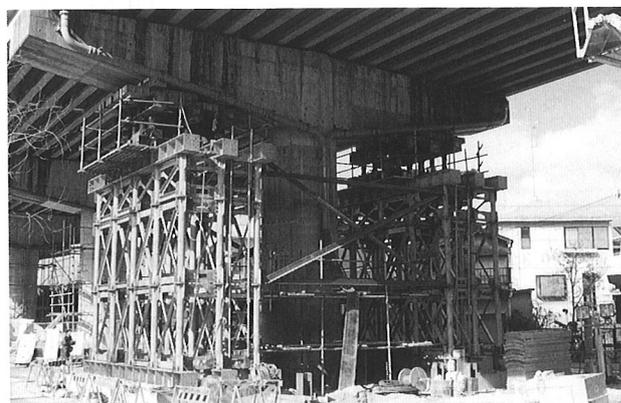
写真2 支保工の状況

本工事において、本高架橋の交通開放を優先するために、被害の大きな4基の橋脚(P14, P15, P16, P17)については支保工による仮補強が行われた。他の補強工事は、仮補強工終了後、交通開放した状態での施工となった。支保工による仮補強工は、セメント系地盤改良材による基礎地盤改良を行い、ベースコンクリート( $\sigma_{ck}=300 \text{ kg/cm}^2$ )を打設した上に支保工を組み立てた(写真2)。

通開放時の安全性を考慮し、復旧工事がすべて終了するまでの間、油圧ジャッキにより支保工に400 tの反力を受け持たせ、橋脚にかかる上部工反力を低減させた。

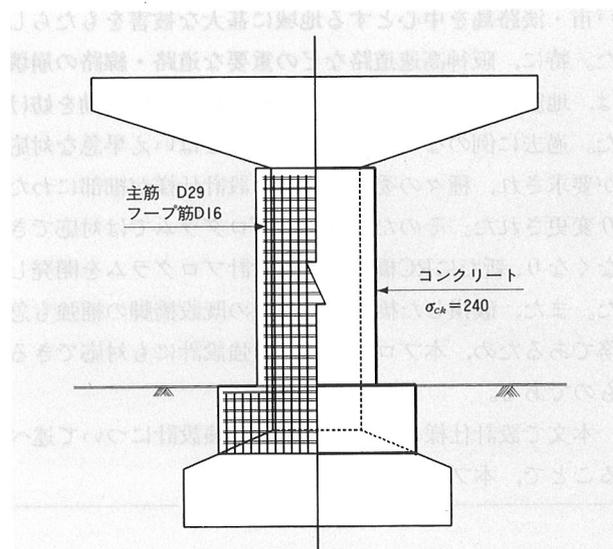
被害の著しい上記P17と、P16、P15、P14の合計4基に対し、全高をコンクリートによる巻立て補強を行った。特に、P16、P15、P14の3基は、曲げせん断ひびわれの発生が著しく、一部圧壊の確認されたランクIV-2に該当する損傷を受けていた。

図2 コンクリート巻立て補強工 概念図

コンクリート巻立て補強工は、橋脚のフーチング上面から地盤面までを矩形断面で、そこから上の部分を円形断面で補強した（図2）。

円柱部分の主筋は樹脂アンカーによりフーチングに定着させた。また、コンクリート打設は型枠支保工の強度より、矩形断面部分と、円柱断面部分を2回に分割し、合計3回に分けて行った。

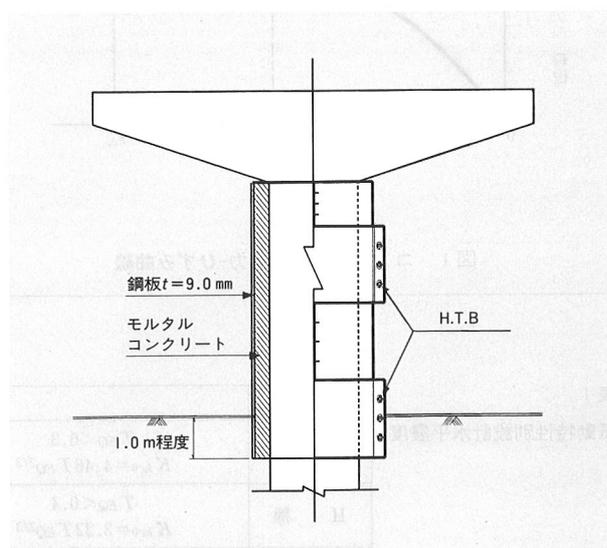
曲げせん断ひびわれが発生し、軽微な局部圧壊の認められるランクIV-1に該当する5基（P11、P19、P21、P22、P23）に対しては、鋼板巻立て補強を行った。補強範囲は、試掘調査で地盤面以下の損傷は見当たらなかったため、地盤面下1 m程度の位置から上側の脚柱全体とした。

図3 鋼板巻立て補強工 概念図

鋼板巻立て補強工は、図3に示すように円周方向2分割で、高さ2 mの鋼板を縦につないで組み立て、中にモル

タルコンクリートを打設する方法である。鋼板の固定は、コンクリートアンカー（M16、 $L=150$  mm）を設置して行った。
