# 沖縄のケーブルは ～瀬底大橋のケーブル暴露試験～

Examination of Cables Exposed in Okinawa

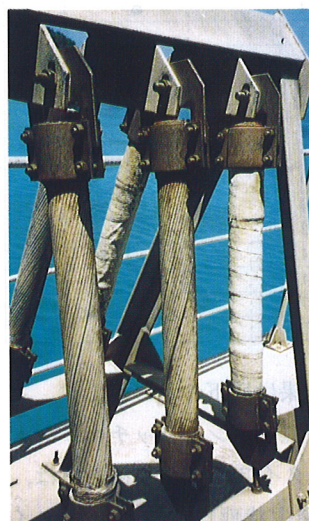
A：亜鉛メッキ（写真手前）

B：亜鉛メッキ+ペトロラタム塗布（写真中）

C：亜鉛メッキ+ペトロラタムテープ+FRPテープ  
+塗装（写真奥：本橋に採用）

橋脚上ケーブル暴露試験供試体

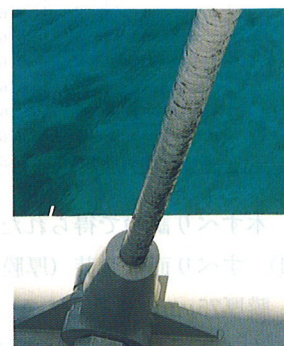
本橋ケーブル

今回、橋梁本体のケーブル被覆テープについて目視調査を行った結果、特に損傷は認められませんでした。そのため、被覆で密閉された本橋のケーブルは、健全であると推測されます。しかし、被覆テープの損傷等により、いったん被覆内に水分が浸入すれば、内部に水分が拘束され、逆に錆が発生しやすくなる可能性があります。そのため、今後も定期的に橋梁本体のFRP被覆テープの損傷や劣化等の調査および残る暴露供試体の調査を行っていく必要があります。
