## RC構造物のひび割れ診断

A Study on Inspection of Cracks in RC Structures

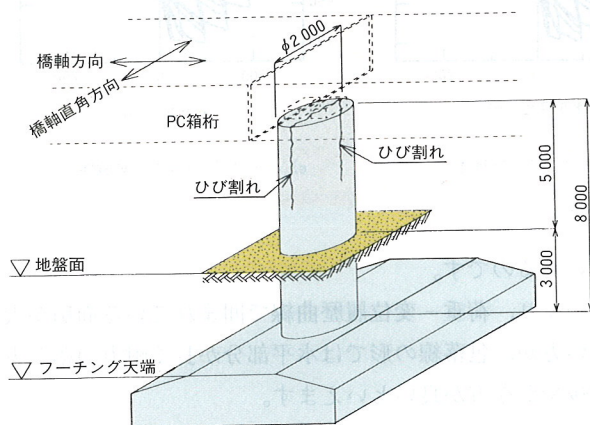
図1 調査橋脚一般図

今回、診断対象としたRC構造物は図1のとおりで、直径2mの橋脚側面に発生しているひび割れに対して、上記に挙げた非破壊試験の結果から、ひび割れの診断を行い、RC構造物に対する実用性の確認を行いました。

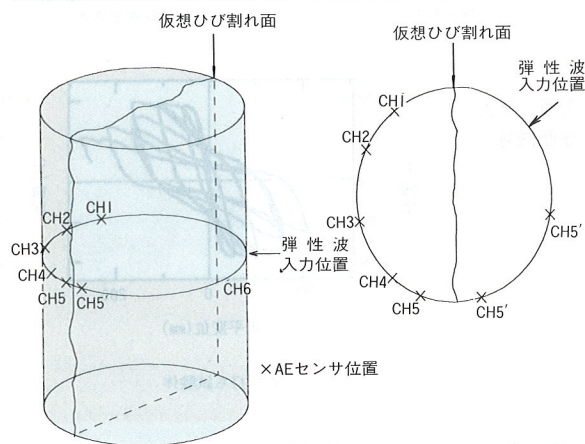
図2 弾性波入力法における入力位置とセンサ位置

弾性波入力位置の反対側にCH1～5のセンサを設置し、CH6は基準となるセンサとするため伝達経路の影響を受け難く、ひび割れが存在しない個所に設置しました。診断は、入力した弾性波の伝達率の評価によりひび割れの分布状況の診断を行いました。

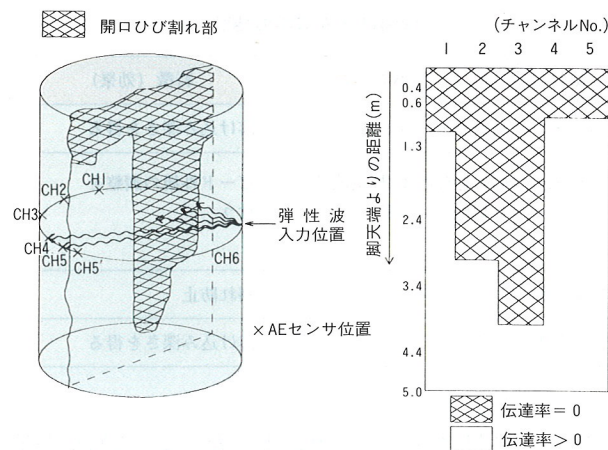
図3 開口ひび割れ領域の判定結果

表1における伝達率=0は、弾性波伝達経路間に開口ひび割れが存在しているため、入力した弾性波が全く伝達していないと推測できます。また、微少な伝達率を示す個所においては、伝達経路間における微少ひび割れ、骨材等による弾性波の乱反射の影響によるものと推測できます。

以上の診断結果から推測できる、ひび割れ分布状況を模式図化すると図3のようになります。

- ① 橋脚内部でのひび割れ分布状況の推測ができた。
- ② 推定された分布状況として、橋脚上部においては橋脚全面に分布しているのに対し、下方に向かうに従い徐々に狭く分布していると思われる。

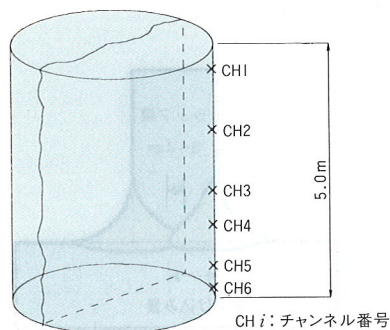
図4 AE計測におけるセンサ配置図

AE波検出センサを図4のように配置し、それぞれのセンサが検出した弾性波発生数と、その波形エネルギー

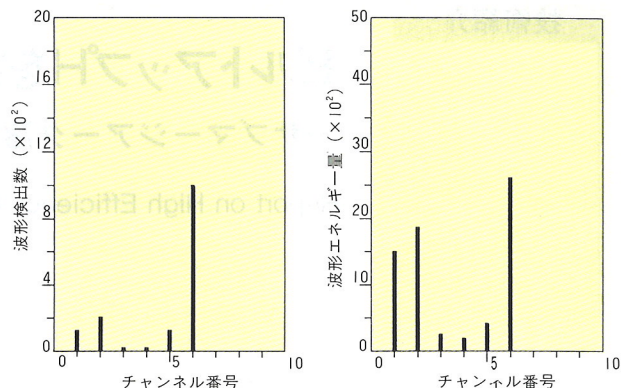
図5 AE計測により得られた活動度

弾性波発生数と波形エネルギー量を見ると、CH1、2におけるエネルギー量が多いがその発生頻度は少なく、1波形当たりのエネルギー量が多いことを表しています。これは、活荷重作用時におけるひび割れ面どうしの摩擦により、大きなエネルギーを持つ弾性波が発生したものと推定できます。

CH6では、波形検出数、エネルギー量がともに高い値を示しており、弾性波がCH6付近において多く発生していると考えられます。

- ・CH6付近（橋脚天端より5m）において、多くの弾性波とエネルギー量の確認から、CH6付近がひび割れの先端付近と推測され、ひび割れ活動が進んでいると思われる。
