神通川橋の補強対策とその有効性

～複合劣化を受けたPC有ヒンジラーメン橋の改良～

Reinforcement Works of JINZUGAWA Bridge

神通川橋は、1975年に建設された7径間連続PC有ヒンジラーメン橋である。本橋では、橋体の垂れ下がりや一部ひび割れなどの複合劣化を確認しているため、走行性の改善、耐震性の向上、車両大型化対応を目的として、外ケーブルによる連続化補強を実施した。また、工事の実施にあたり、現況の健全性を調査・解析により定量的に把握し、複合劣化の影響を補強対策に反映し、かつ、補強対策の有効性を評価するために外ケーブル緊張時の計測を実施した。本報告では、すでに発表済みである補強対策の経緯についてまとめ直すとともに、その有効性について解析的な検証をしたので、その結果について紹介する。

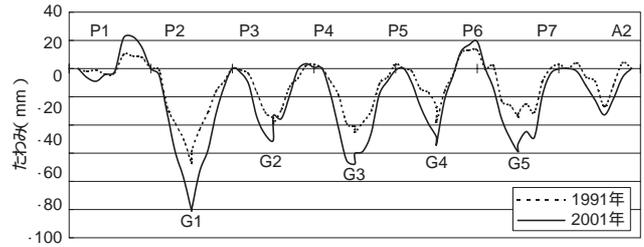
図1 橋体の垂れ下がり状況

図1は道路中心における測量高さや計画高を比較した結果であるが、本橋では、柱頭部からヒンジ部に向けて最大で100 mm程度の垂れ下がりが生じていた。また、ヒンジ沓には最大30 mm程度の摩耗があり、大型車両が通過する度に衝突音を生じていた。これらの損傷は、これまでもその事例が報告²⁾されているように、PC有ヒンジ橋特有の損傷であることが明らかになっている。

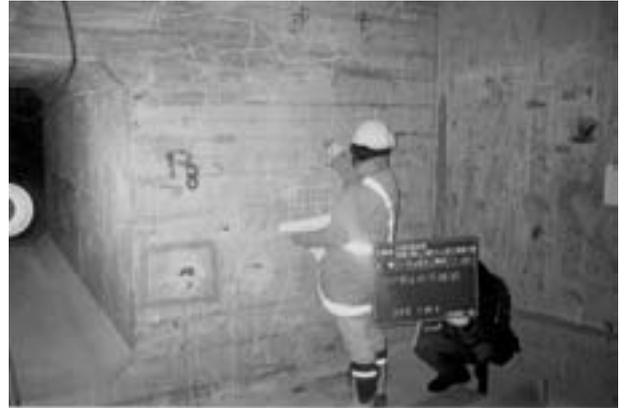
写真2 柱頭部のひび割れ状況

本橋では橋台や橋脚にひび割れが生じているとともに、上部工の一部には写真2に示すような亀甲状ひび割れ（柱頭部・端横桁部）や写真3の橋軸方向の水平ひび割れ（サークルハンチ部）のように、アルカリ骨材反応によると思われる損傷が確認された。

本橋建設時のコンクリートには、アルカリ総量規制以前のセメントが使用されており、骨材も反応性の考えられる河川から採取されたものであった。このことから、現地における詳細調査を行ったが、コア表面には滲出ゲルが確認でき、残存膨張量も柱頭部で0.6%、それ以外の部位でも基準値を大きく上回ることより、既設橋梁にはアルカリ骨材反応が生じているものと判定された。

以上より、柱頭部では現在、アルカリ骨材反応の潜在進行性があるものの、供用後28年経過しており強度等からも健全性が保たれているため、環境条件に大きな変化がなければ、急激な今後の進行も考えにくく、クラックの補修、ライニング等の予防保全が重要と判断した。

なお、ひび割れ損傷は構造体に及ぼす影響が小さいことより、補修は行わないものとしたが、上部工反力を受ける柱頭部と端横桁に関しては、0.2 mm以上のひび割れに対してエポキシ樹脂を注入することにした（写真7）。

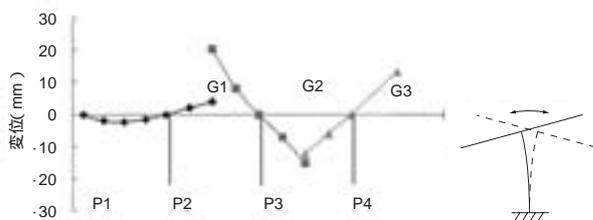
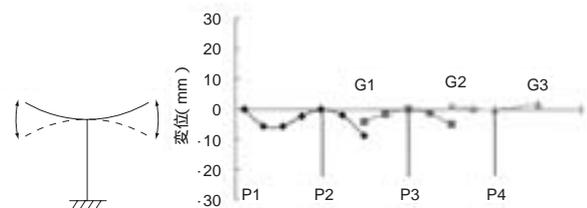
図2 車両走行による振動と固有値解析との比較

図2は、車両走行による橋体の振動特性を測定した結果であるが、卓越する1次、2次振動モードともヒンジ部の連続性がなく解析値とは異なる挙動を示した。これより、ヒンジ沓の機能が低下していること、および静的な挙動より柱頭部付近の橋体剛性が、コンクリート弾性係数換算で、設計値（31 kN/mm²）を下回る27.5～30.6 kN/mm²となることがわかった。

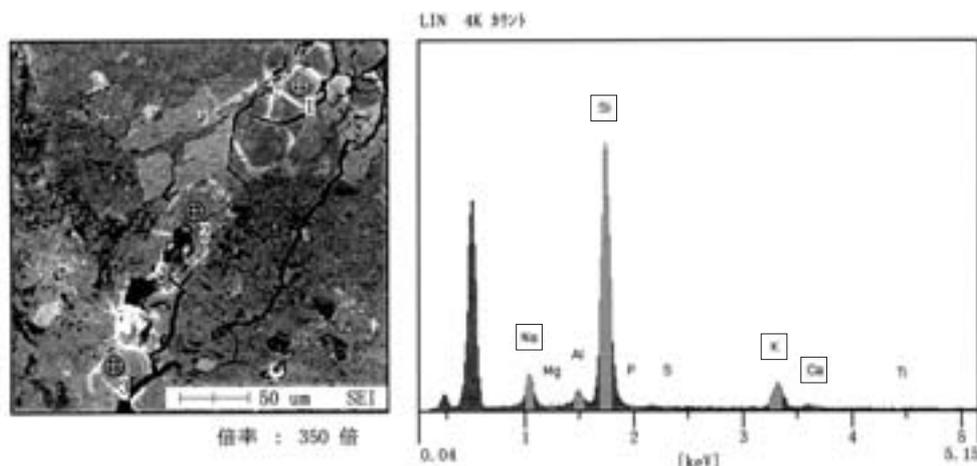
図3 EPMAによる組成分析の結果 (細骨材周辺A-骨材中1)

また、表1および図3に薄片を用いたEPMA分析を行った結果を示したが、生成したゲルの内、骨材のひび割れ内や周辺には、膨潤性と判断される組成 (Ca/Si = 0.25) のアルカリシリカゲルが目立ち、セメントペーストのひび割れ内や気泡内には、無害なCSHゲルに相当する組成 (Ca/Si = 1.2 ~ 1.3) のゲルが簡単に見つからなかった。

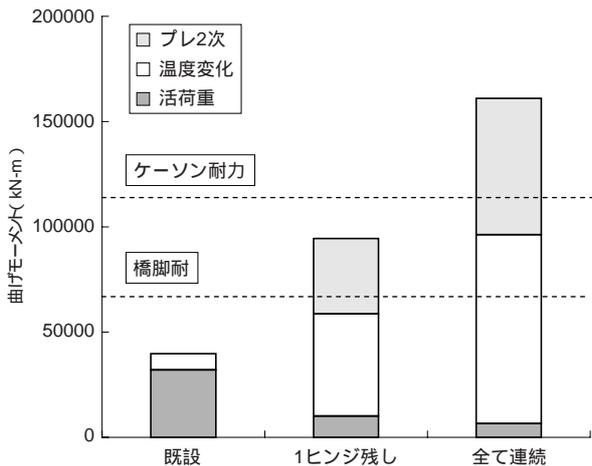
図4 連続化に伴う発生断面力 (P2脚下端)

図4にその結果を示したが、全7径間を連続化した場合、上部工は外ケーブル補強により所定の耐力を確保できるものの、橋脚下端での発生曲げモーメントがケーソン耐力を大きく上回ることが確認された。このため、連続化の径間数は中央1箇所のみをヒンジ（交換の必要性あり）を残した3径間に留めることにした。

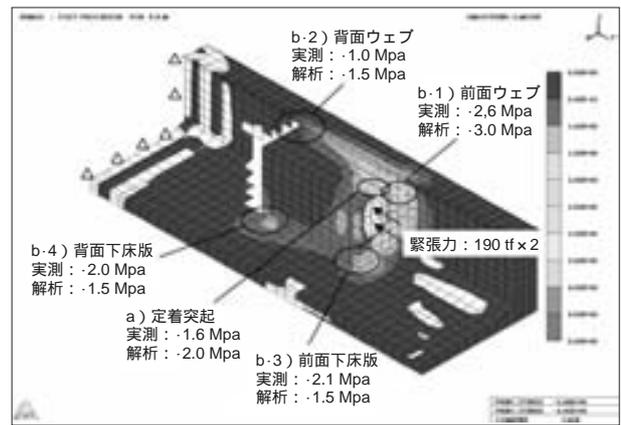
図6 A定着突起の実測応力とFEM解析値

外ケーブル定着部に関する検証は、A定着突起およびその近傍の既設桁に設置した3軸ひずみゲージの実測値から、設計弾性係数 $E = 31 \text{ kN/mm}^2$ を用いて主応力を算出した結果をFEM解析と比較した。図6にその結果を示したが、既設下床版における実測応力は、概ね解析値と同様な応力性状を示す傾向であった。これより、既設構造物に過度の応力集中が作用することもなく、定着力を伝達するための耐荷力には問題のないことが検証された。

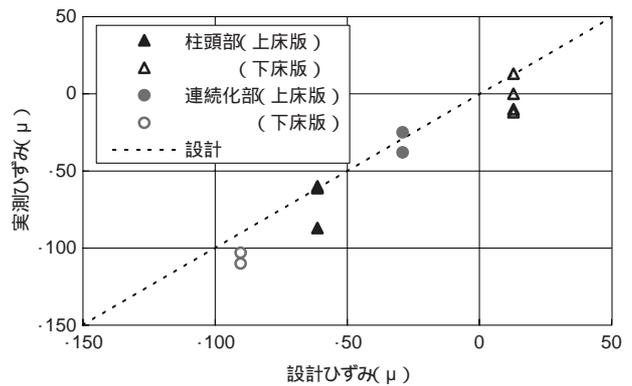
図7 緊張時の実測ひずみと設計値の関係

ここで、前者に対しては、図7に示すように緊張時の実測ひずみと設計値との関係を検証した。これより、実測ひずみの方が若干大きな値となるものの、上下床版とも十分なプレストレス量を得ていることがわかった。

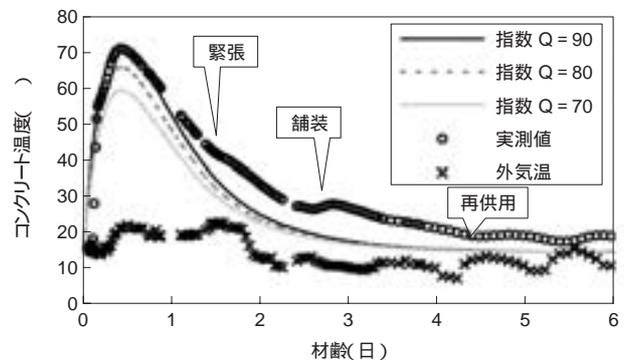
図8 連続化部の温度実測値と解析推定値

また、後者に対しては、市販の温度解析プログラムを用い、連続化部の上床版中央における温度実測値より終局断熱温度上昇量(Q)を推定し(図8)、その結果を基にひび割れ指数を算出した(図9)。これより、超速硬コンクリートの断熱温度上昇量は一般的なセメントより高い90弱と算定されたが、強度が早期に発現するために、ひび割れ指数は1.53と普通セメントの1.32や早強セメントの1.10よりも安全側になることが検証された。
