鋼製橋脚横梁ダイアフラムの補修・補強検討

Examination of Retrofitting Methods for Fatigue Damages in Diaphragm Details inside of Steel Pier Beam under Bridge Girder Support

本報告は、鋼製橋脚横梁の支点直下ダイアフラムに発生した疲労き裂に対する補修・補強策について検討した成果をまとめたものである。検討では、既設構造物を試験体とした静的載荷試験ならびに疲労試験と、これをモデル化したFEM解析を行い、き裂発生に起因する応力発生メカニズムの解明と疲労き裂の発生・進展状況の確認を行った。また、試験体に発生した疲労き裂に対して補修・補強策を検討し、その適用効果と疲労耐久性を確認した。

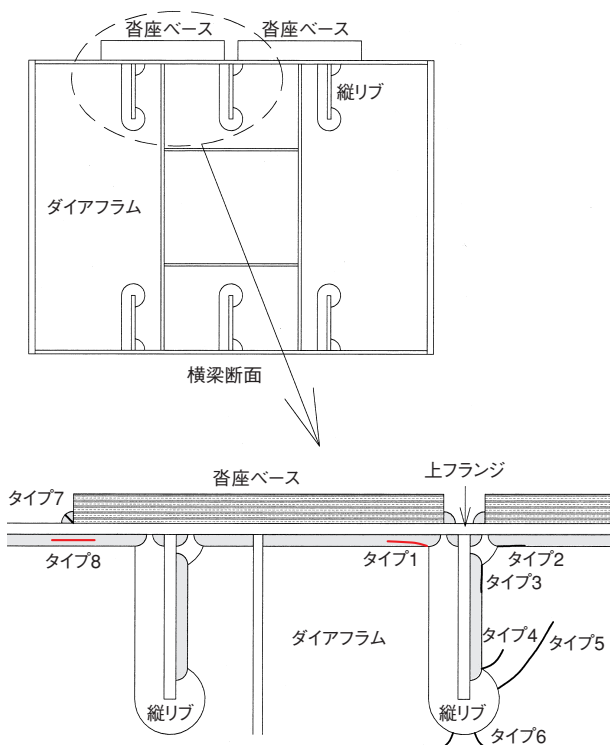
鋼製橋脚横梁の支点部直下において、近年多くの疲労損傷が報告されている。この領域では、多くの溶接継手ディテールが存在し、そのき裂の発生箇所は図1に示すように多岐に渡る。既往の調査結果^{1),2)}によれば、発生頻度が最も高いのは、横梁上フランジ縦リブを連続させるために設けられたダイアフラムスリットのまわし溶接部からのき裂（以下、タイプ1き裂）であり、次いで、

図1 横梁に発生する典型的なき裂の種類

沓座ベースプレート端直下の上フランジとダイアフラムの溶接部からのき裂（以下、タイプ8き裂）である。上フランジとダイアフラムの溶接部に発生したこれらの疲労き裂が大きく進展すると、支承陥没の危険性があるため、当該領域の疲労損傷発生原因を究明するとともに、補修・補強対策を早急に講じることが必要である。

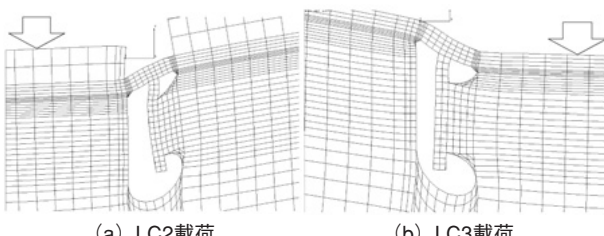
スリット側まわし溶接止端から発生するタイプ1き裂は、実橋脚において最も多く確認されているき裂である。図4に解析から得られたダイアフラムの溶接止端における鉛直方向応力分布を示す。また、図5にLC2, LC3荷重時の中央リブまわりの変形図を示す。スリット側の沓座直上に荷重されるLC2荷重時には、一様な圧縮応力が作用しているが、こぼ面に近づくにつれ急激に減少している。また、図5 (a) に示すように、LC2荷重時には開口部が開く変形となっている。こぼ面近傍で応力が急激に

(a) LC2 荷重 (b) LC3 荷重
図5 中央リブ付近の変形図

減少しているのは、この局所的な変形によって生じる引張応力と沓座から伝達される鉛直力によって生じる圧縮応力が相殺されるためと考えられる。一方、図5 (b) に示すように、LC3 荷重時には、開口部が閉じる変形となっており、この局所変形によってスリットこぼ面近傍で大きな圧縮応力が発生している。

以上のように、タイプ1き裂発生点に作用する応力は、沓座から伝達される鉛直力とスリット部の局所的な変形に起因すると考えられる。

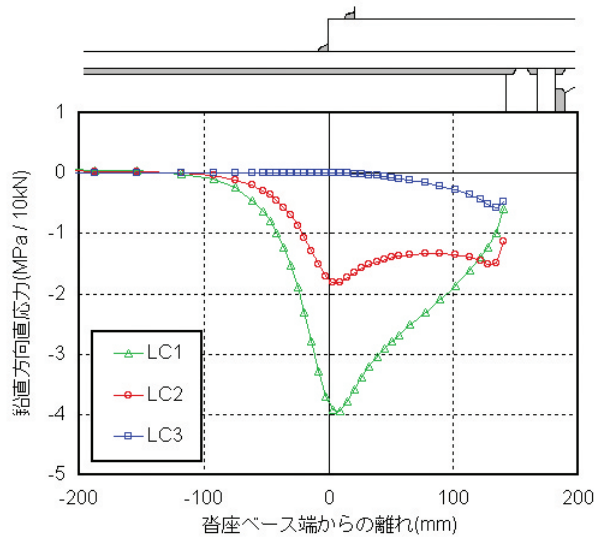
図6 沓座ベース端付近の溶接ルート応力

沓座ベース端直下の上フランジとダイアフラムの溶接ルート部から発生するタイプ8き裂も実橋脚において数多く確認されているき裂タイプである。解析から得られた溶接ルート部の鉛直方向応力分布を図6に示す。LC1, LC2 荷重において、応力は沓座ベース端直下に集中している。き裂が沓座ベース端直下を起点としているのはこの大きな応力集中のためである。

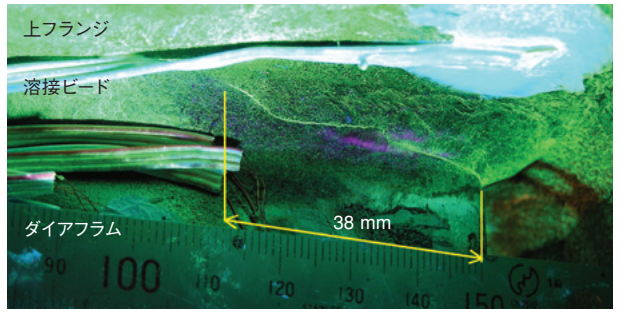
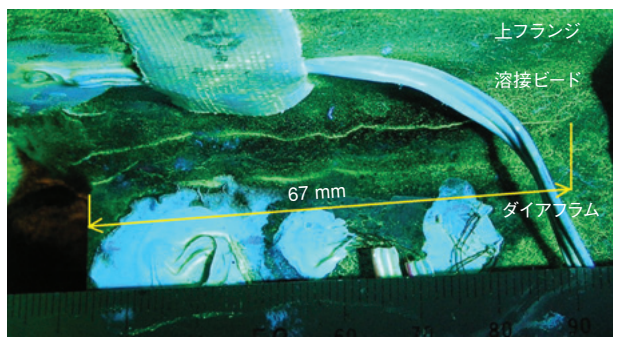
疲労試験で観察された中央リブ付近でのタイプ1き裂を写真1に示す。繰返し荷重回数が80万回に達した時点で観察されたダイアフラム側のまわし溶接止端部を起点とするき裂は溶接部を上フランジに向かって進展した。また、溶接部表面で観察されたき裂長さとの繰返し荷重回数の関係を図7に示すが、130万回付近で進展速度が急激に大きくなっているのは、写真1に示したように、溶接ルート部から発生したき裂がビード表面まで進展したためである。まわし溶接止端部から発生したき裂は、このルートき裂と合体（横梁中央側）もしくはルートき裂の背面となって停止した（梁・柱接合側）。ルートき裂は溶接部に沿って進展を続けたが、試験を中断した250万回の繰返し荷重では上フランジに達することはなかった。

写真1 180万回到達時におけるタイプ1き裂の状況

疲労試験終了後に当板部材を撤去し、き裂進展の有無を確認した結果、タイプ1き裂では、先行していた梁・柱接合部側のき裂に進展はなく、遅れていた横梁中央側のき裂が梁・柱接合部側のき裂長さ程度にまで進展した。しかしながら、き裂前方の少し離れた位置に設けたストップホールまでは進展せず、またストップホールからの新たなき裂発生も確認されなかった。また、タイプ8き裂に関してもき裂の進展は無く、ストップホールからの新たなき裂発生も確認されなかった。

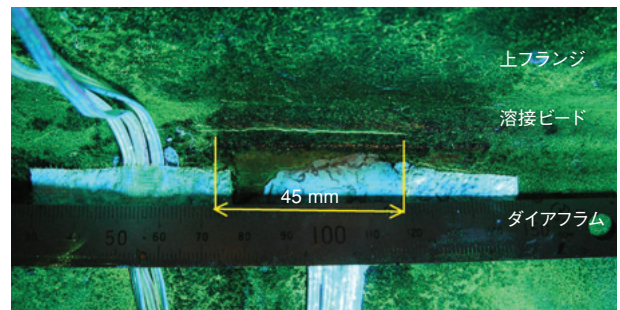
タイプ8き裂は、繰返し载荷回数が90万回に達した時点で初めて観察された。実橋脚と同様に、この疲労き裂は沓座ベース端直下を起点としたルートき裂であり、溶接部に沿って進展した。LC1载荷側の沓座ベース端直下で観察されたタイプ8き裂を写真2に示す。また、溶接部表面で観察されたき裂長ささと繰返し载荷回数の関係を図8に示す。図7に示したタイプ1き裂に比べ、本き裂は発見当初から大きい速度で進展した。

写真2 92万回到達時におけるタイプ8き裂の状況 (梁・柱接合部側から視準)

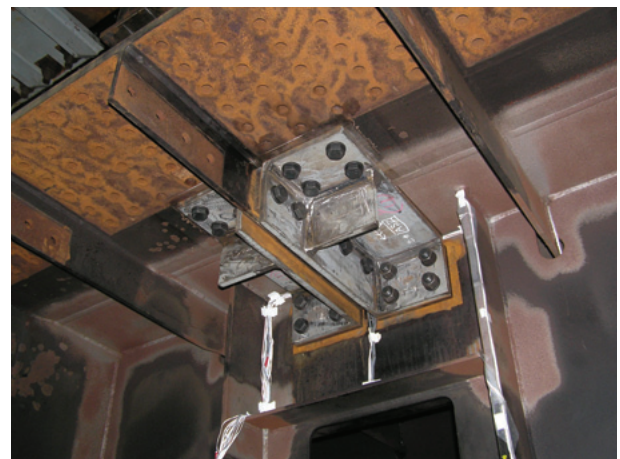
写真3 タイプ1き裂に適用した補修・補強策

以上の検討結果から、疲労試験ではケースA5を適用し、その効果の疲労耐久性を確認することとした。

疲労試験で発生したタイプ1き裂とタイプ8き裂を対象に、ストップホール施工ならびに当板部材の設置を行った。タイプ8き裂に対しては100万回荷重時、タイプ1き裂に対しては250万回荷重時にこれらを実施し、最終的に450万回まで繰返し荷重を行った。

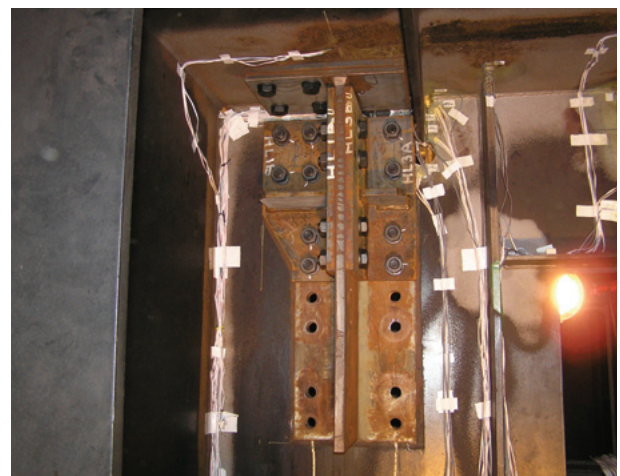
写真4 タイプ8き裂に適用した補修・補強策

上述したように、溶接ルート部を起点とするタイプ8き裂は、沓座ベース端直下に生じる大きな応力集中に起因して発生する。それゆえ、補修・補強策として、沓座ベース端直下での荷重抵抗面積を拡大し、溶接部を介して伝達される応力を低減する方法を考えた。具体的には、写真4に示したように、T形部材を沓座の外側で上フラ

ンジにボルト接合し、L型部材を用いてT型部材とダイアフラムとをボルト接合する方法について検討した。

以上の結果から、適用するボルト列数は2列程度（部材長さとしては200 mm程度）で良いと考えられたが、本試験条件から推測される作用断面力を用いて継手計算を行った結果、必要ボルト列数は4列となった。そのため、スリットこば面における作用応力の増大が懸念されたが、試験体に適用するボルト列数は4列とした。なお、スリットこば面における応力低減策としては、当該部位に半円形状を有する切欠き孔を設けるなどの手法が考えられる。ただし、実橋脚において沓座直下に位置する当該部位からのき裂発生は確認されていないことや補強後
