疲労き裂が発生した鋼床版を補修

～首都高速湾岸線の鋼床版き裂補修工事の概要～

Repair Work for Fatigue Cracks in Orthotropic Steel Bridge Deck

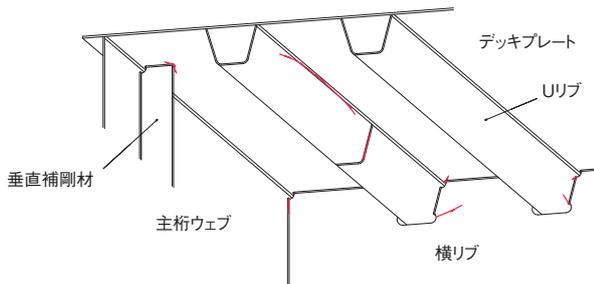
鋼床版構造は多くの薄肉部材で構成されており、近年、下図に示すような多種の疲労き裂の発生が報告されています。ここでは、このような疲労き裂に対して実施した補修工事の内容について紹介します。

鋼床版構造に発生している疲労き裂の一例

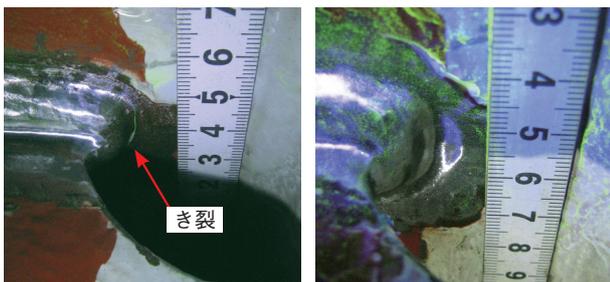
き裂切削の一例

き裂が小さい箇所については、切削によりき裂を除去しました。施工終了後には、非破壊検査により、き裂が除去されたことを確認しました。

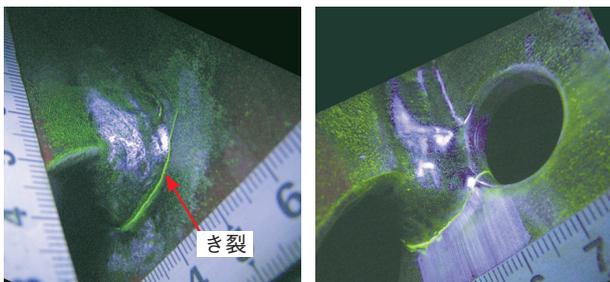
ストップホール施工の一例

き裂が比較的大きい箇所については、き裂進展防止策としてき裂の先端にストップホールを設置しました。施工終了後には、非破壊検査により、き裂の先端が除去されたことを確認しました。

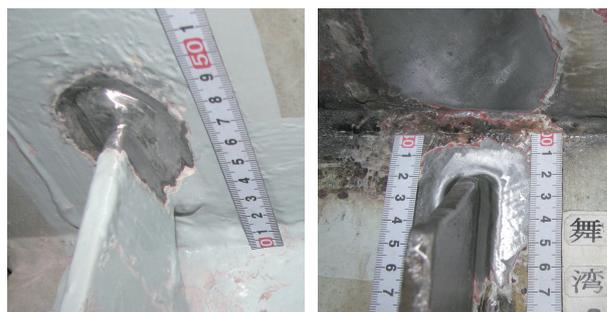
構造改良の一例

構造上、き裂の再発が予想される箇所については、き

裂切削やストップホール施工に加え、構造改良を実施しました。

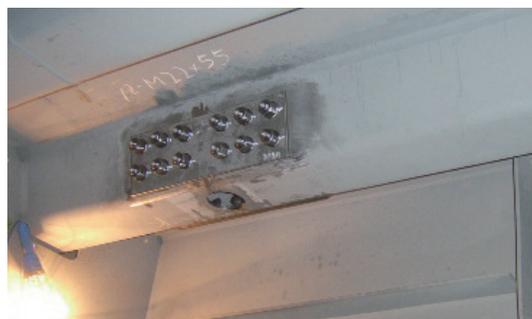
当板設置の一例 (施工後)

き裂の進展により、部材の断面欠損が大きい箇所については、鋼板や山形鋼などの当板を設置しました。

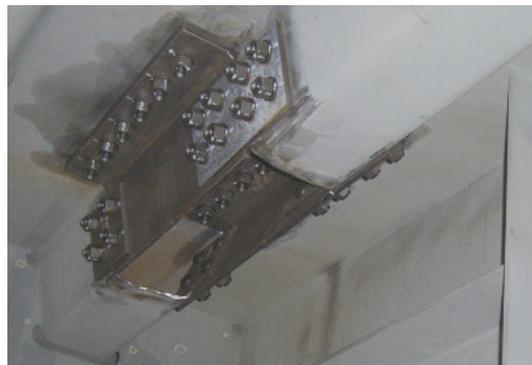
部材交換の一例 (施工後)

デッキプレートとUリブの溶接部において、き裂の進展が著しい箇所については、既設のUリブを撤去し、工場にて新たに製作したT型のリブに交換しました。
