# 都市部でのコンクリート高架橋の支承取替工事について

## ～（改）床組構造改築（その2）工事1－80～

Renewal Construction of a Concrete Elevated Bridge for Expressway

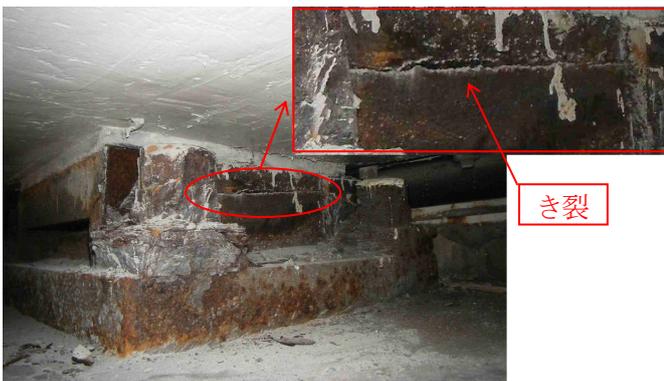
損傷状況としては、支承に腐食とき裂（写真2,3）が見られる。き裂の主な原因は、腐食による拘束を要因とした水平力によるものではないかと考えられる。また、腐食の原因は、伸縮装置からの漏水である。固定支承においては多少の老朽化はあるものの、目立った損傷は認められなかった。

写真2 上沓サイドブロックのき裂と腐食状況（支承A）

本工事の設計は[道示V]に示されるタイプBのゴム支承への取替を前提として、損傷部の補修を目的に行ったが、構造形式を統一する必要性から損傷の有無に関わらず1連の支承を全てゴム支承へと取り替えることとした。

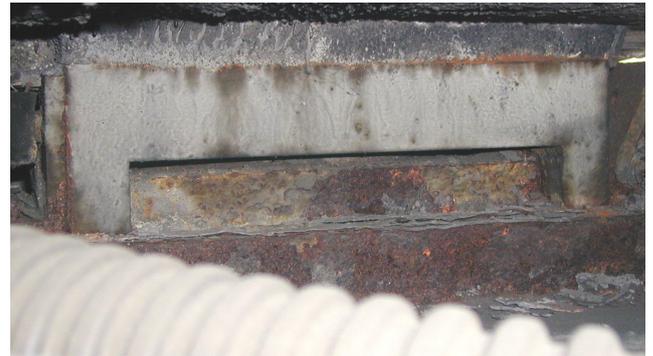
写真3 漏水による腐食状況（支承L）

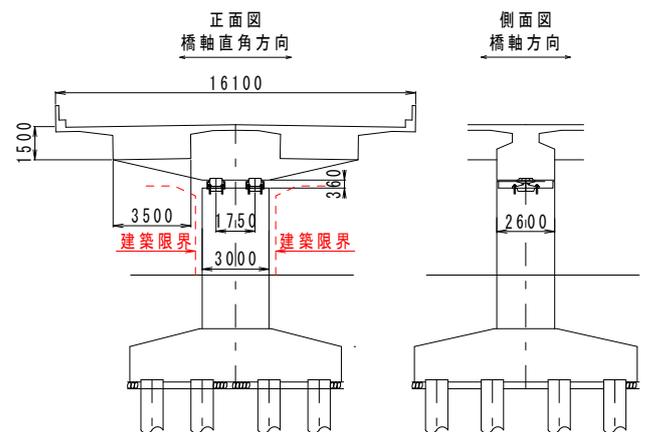
- ・下部工の平面寸法が 3.0m×2.6m と非常狭小であり、十分な作業空間が確保できない。
- ・下部工は鋼板巻立てによって耐震補強済みであり、補強部材の一時撤去・復旧が必要である。
- ・建築限界と橋脚との離隔が狭く、部材の設置は困難である。
- ・二基の支承の設置間隔が 1.75m であり、横梁の張出し長さ比べて短い。このため不安定な支持である。

図3 目-370既設構造概要図

- ・横梁を利用して橋脚周りに配置したベントを用いたジャッキアップ設備にて施工する方法を選定した。
- ・ベントを利用することにより作業空間が確保され、既設

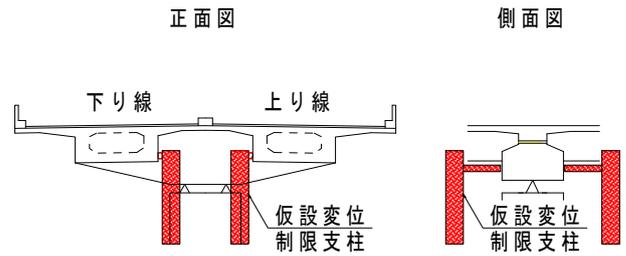
図6 仮設変位制限概要図

本工事で単柱式の橋脚では、支承の間隔が狭く不安定な構造であり、支承設置後の不均等な反力は構造系に悪影響を与えるため、反力管理に圧力センサーを内蔵し支承本体で反力をリアルタイムに測定出来る機構を備えた特殊な支承を採用した。これは支承メーカー(株)川金コアテックと(株)ネクスコ東日本エンジニアリングで共同開発している反力測定システムである。一方、仮設材のペント構造としては、設置期間が長期となるため鉛直反力のみではなく地震時の水平方向に抵抗出来るよう、橋軸方向および直角方向の変位制限を目的として仮設変位制限支柱を設置することとした。設計水平力についてはレベル1地震動とし、2脚ある固定橋脚は同時施工せず、1脚ずつ施工することとした。

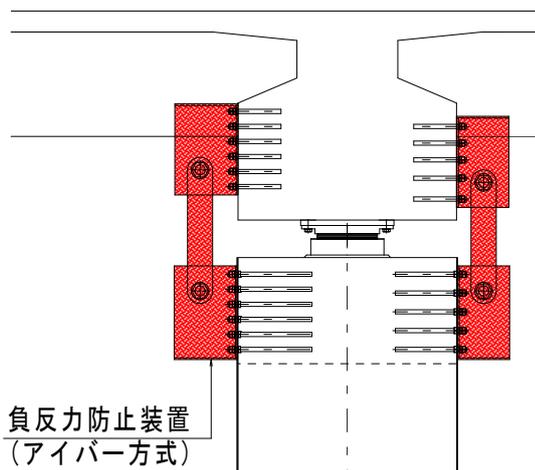
図5 目-370 負反力防止装置

一方、レベル2地震時の転倒による負反力については支承機能で負担せず、別途プレートで上下部を連結する(アイバー)方式により対応することとした(図5)。

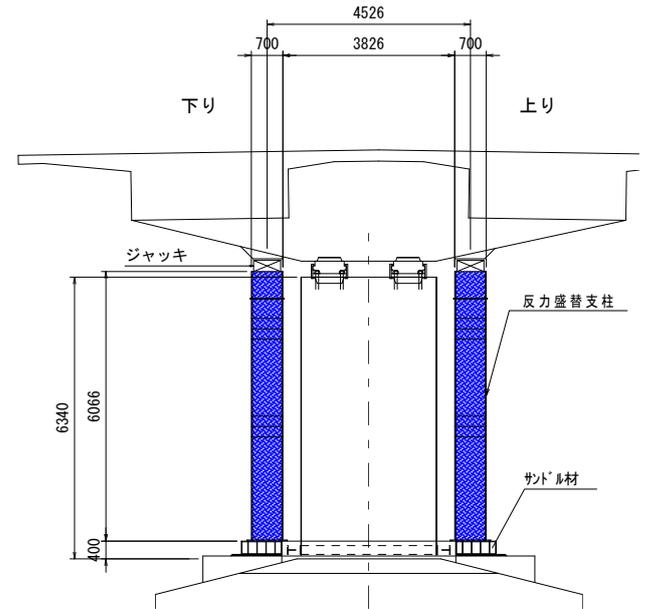
図7 反力盛替支柱(ペント)

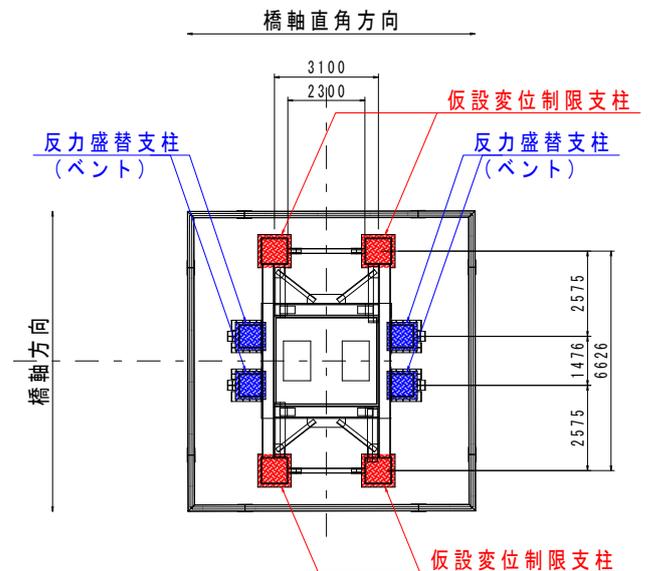
図8 仮設材平面配置図

また、反力盛替支柱や仮設変位制限支柱等の仮設材の形状については、後に続くはり作業・支承の撤去・据え付

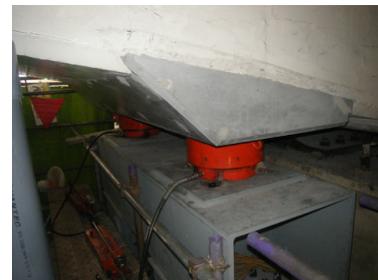
写真8 ジャッキセット状況

上部工側横梁下面がハンチ形状となっているため、ジャッキアップに先立って、横梁下面に無収縮モルタルの注入により台座を構築した。ジャッキアップは 4000kN ジャッキ4台を使用し、4本の反力盛替支柱直上にセットした。

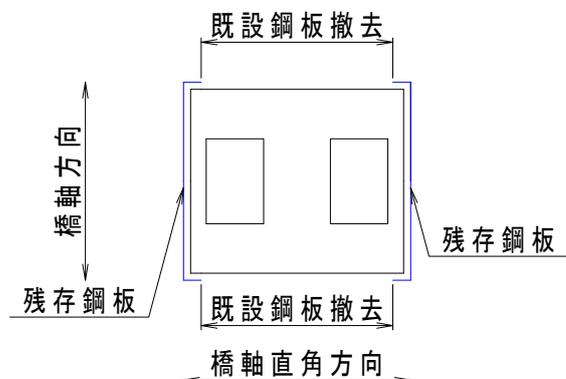
図10 鋼板撤去平面図

既設耐震補強巻立て鋼板の撤去範囲は、必要最小限として、橋軸方向に面する起・終点側の2面のみ撤去とし、残る側面の鋼板については、橋脚はつりの際に発生するはつり殻等の飛散物養生、あるいはウォータージェット施工時の側面防護板としての役割も期待し残置した。(図10)。

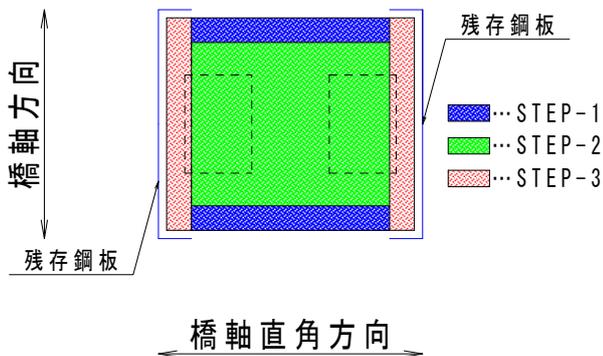
図11 橋脚はつりステップ図

- STEP-1: ウォータージェット一次はつり  
主にコンクリート表面から主鉄筋のかぶり内側程度が完全にはつり出せる300mm厚。
- STEP-2: 人力はつり・既設支承撤去  
上記STEP-1を除いた部分の主に橋脚中央部。
- STEP-3: ウォータージェット二次はつり  
側面および橋脚復旧時のコンクリート打ち継目処理を目的として、底面を100mm厚程度。

上記3工程に分けた理由については、騒音対策・コスト低減・品質確保である。ウォータージェットの欠点として、作業中に発生する騒音と高いコストが挙げられる。特に騒音については、オフィスビル・マンション・幼稚園が近接している本工区においては、第三者に与える影響が大きいと判断した。一方、長所としては、狭隘な箇所での作業効率が良いこと、既設鉄筋の損傷リスクが低いこと、良好なコンクリートの打ち継ぎ面が得られるため、橋脚コンクリートの断面復旧の品質確保の面から有利であることが挙げられる。これらの長所・短所を総合的に検討した結果、前述のように施工時間を区切った工程で施工を行った。

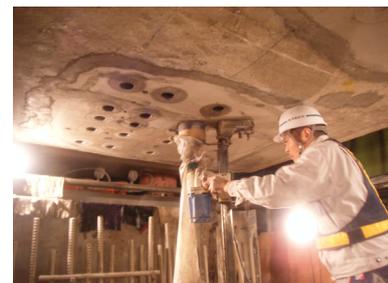
写真15 コアボーリング状況

橋脚コンクリートを1.2m程度はつり出したため、上部工下面からのアンカー定着が可能となった。削孔はコアボーリングで行ったが、密に配置されている既設鉄筋に損傷を与えないように、以下の手順で削孔を行った。

- ① 既設上沓撤去跡から既設鉄筋位置を目視確認
- ② 既設鉄筋を避けた位置にマーキング
- ③ 計測板にアンカー穿孔位置を転写
- ④ 既設上沓撤去跡の断面修復
- ⑤ 断面修復後、上記③の計測板からアンカーの位置を転写
- ⑥ コアボーリング・アンカー定着
