詳細設計付き工事の成功事例

～新加古川大橋における支承取替による橋軸方向の免震支承化～

工事名：加古川BP新加古川大橋（下り）耐震補強工事

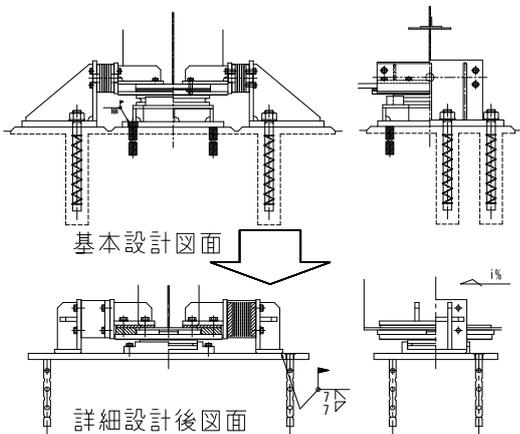
基本設計では、施工上の自由度が少ない設計となっていました。例えば、支承アンカーの新設では、ボルト径が大きくなることで既設橋脚鉄筋を避けることが、格段に難しくなること。さらに、アンカーボルト孔位置は、既設配筋を避けるため位置が不揃いとなり、ゴムパフア固定金具のリブに緩衝する可能性が高いこと等でした。

そこで、片側のゴムパフア用アンカーボルトだけで抵抗していた構造を、ゴムパフア部と支承のベースプレートを一体化し、全てのアンカーボルトで分散負担することで、アンカーボルト径を細くする事が出来ました。

さらに、ベースプレートとアンカーボルトの接合を溶接としたことで、ベースプレート内で孔を自由に動かせるため、現場状況を反映しやすい構造にすることが出来ました。

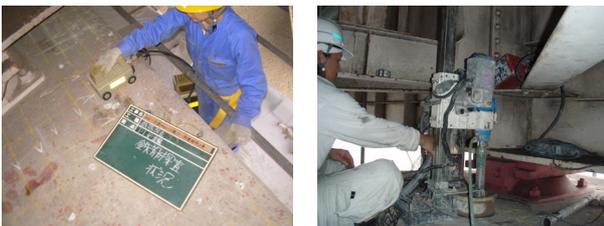
鉄筋探査状況

アンカーボルト孔削孔

支承取替工では、支承のアンカーボルト位置を正確に計測した後、支承の製作を行います。そこで、既設支承に干渉しない位置に新設アンカーボルトを配置することで、ジャッキアップ期間を短縮しました。
