## 都市高速におけるPCゲルバー橋連続化工事の設計・施工

## ～大規模修繕工事の実施例～

## Large Scale Repair Construction of Gerber Beam PC Bridge

工事名：(改) 支承・連結装置耐震性向上工事 1-108

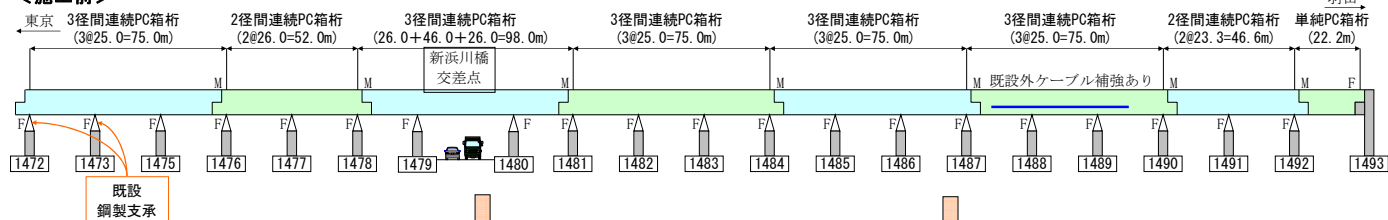
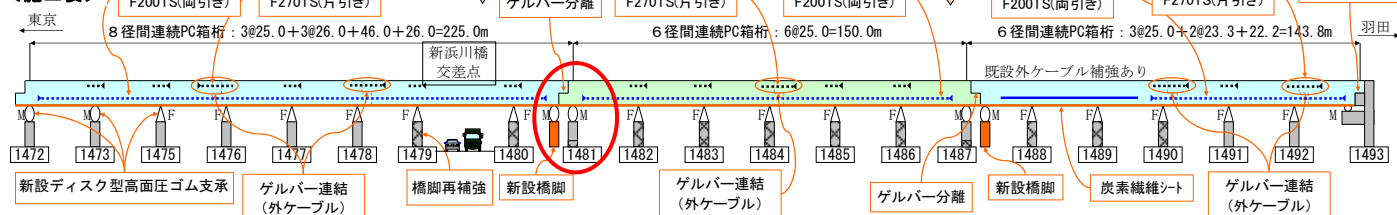
図2 橋梁全体側面図

供用後約50年以上が経過し、構造上の弱点となっているゲルバー部はひび割れが生じるなど著しい損傷があった。また、支承の損傷も著しいが、ゲルバー部はその構造により支承の交換が困難であり、取替が課題であった。さらに、ゲルバー部にはPC鋼線定着部が存在することから、ゲルバー部自体の構造改良が困難であった。以上のことから、以下に示す設計方針で対策することとした。

ただし、すべての径間を連続化すると既設橋脚の耐荷力を大幅に超えるため、連続化可能な範囲を定め、連続化を行わない掛け違い箇所を定めた（図2の○印）。掛け違い箇所については、橋脚及び横梁を増設することで主桁を直接支持し、ゲルバー支承を切断することで既設ゲルバー部を無応力化することとした（写真2）<sup>3)</sup>。

抜本的な対策として、ゲルバー部に荷重をかけない構造とする方針で、既設ゲルバー部を外ケーブル工法により連続一体化させ、長期耐久性の確保を図ることとした。

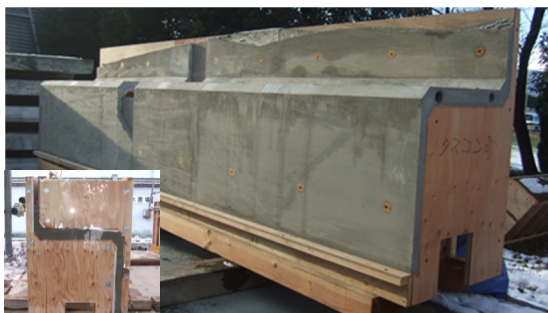
写真3 ゲルバー充填試験実物大供試体

ゲルバー部を連結するためには、ゲルバー遊間部を間詰めし、外ケーブルを緊張する。間詰め部の充填状況は施工後に確認できないため、実物大試験体によるゲルバー遊間部の間詰材充填確認試験(写真3)を行い、充填性能を事前に検証した。

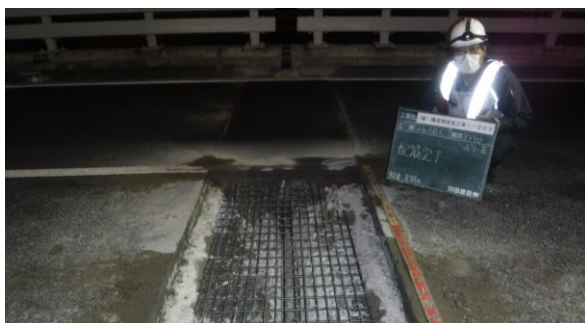
写真4 床版連結工施工状況

既設床版より下のゲルバー遊間間詰め後、路面側の既設伸縮装置を撤去し床版連結（写真4）を行う。床版連結する対象箇所は、ゲルバー連結した5橋脚26レーン分である。施工はコンクリートはつりを含む工事であったため、近接する大井競馬場開催日を避けた上で、高速規制・ランプ通行止を実施し施工した。

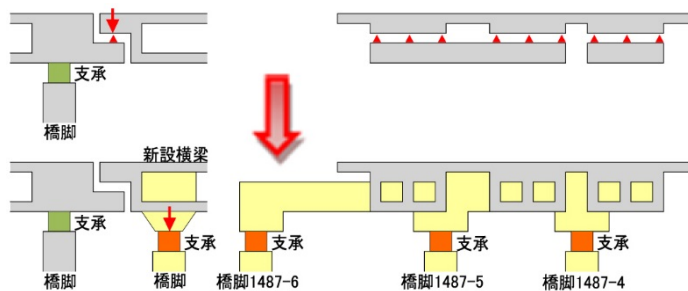
図7 ゲルバー分離部の反力移行イメージ図

新設橋脚を先に施工し、その後新設横梁を構築した。既設ゲルバー脊9点支持から新設橋脚・横梁3点支持に反力移行（図7）を行う際は、支点数・支持位置の変更が伴い、桁端部の路面段差を発生させない必要があった。上部工の支持構造の変更による変位等が明確に把握できないため、ゲルバー分離作業・反力移行作業においては応力計測・変位計測を用い作業の安全性・品質管理に配慮した。また、新設支承の固定については、新設横梁構築⇒既設ゲルバー脊分離⇒路面の高さ調整後に実施した。その間は、ベントによる仮受け設備での支持である。なお、応力計測・反力移行作業の詳細については別途報告する。既設ゲルバー脊は、ゲルバー部の狭隘な位

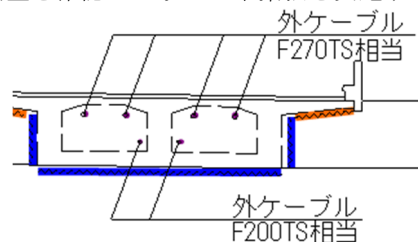
図8 上部工のケーブル配置

上部工の外ケーブル補強は、支点上の上縁補強・ゲルバー連結用にF270TSケーブル4本/1主桁を配置し、下縁補強用にF200TSケーブル2本/1主桁を全橋にわたっての配置（図8）である。一部の連続一体化については外ケーブル長が最長で210mになった。これは、補強工事においては過去に例のない長さであり、偏向箇所数が多いことから、施工前に試験緊張を行い、実際の張力損失量を確認したうえで本緊張を実施する。

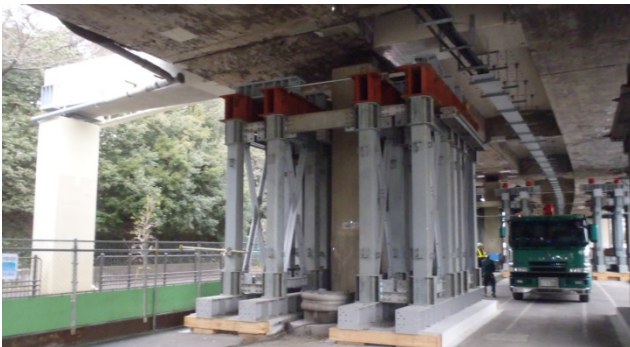
写真5 仮受けベントの設置状況

支承取替は、現場の常設規制帯の設置条件の制約から1期（歩道側施工）2期（中分側施工：形態①）3期（中分側施工：形態②）の3期に分けての施工となった。歩道側支承で2000kNクラス、中分側支承で5000kN～10000kNクラスの支承である。支承取替時の仮受け設備にはベントを使用し、仮受けベントは鋼構造架設設計施工指針（土木学会、H14.4）に準じ、耐震性を考慮した構造とした（写真5）。

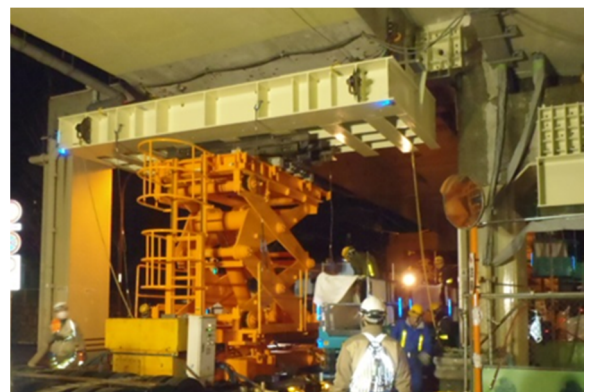
写真6 大型ブラケットのリフター架設状況

また、一部のゲルバー分離部では大井競馬場出口を塞いでしまうため、新設橋脚・新設横梁が設置できない箇所があった。ここについては、新設支承受け用の大型ブラケットを既設横梁に設置して、反力の受替えを行うこととした。この大型ブラケットは、現場条件および作業条件から分割構造とすることが困難であったため、1部材最大15tの大型ブラケットとなった。通行止めの出来ない現場の規制条件から、架設方法に低床トレーラーを用いた大型リフター台車架設工法（写真6）を採用した<sup>2)</sup>。夜間規制可能時間の23:00～6:00で完了しなければならないため、事前に弊社機材センターにて現場架設手順と同等の動作確認試験を実施した。大型リフターの安定性・動作スピード・低床トレーラーの動き・作業員の作業手順の確認等を行い、実施工に反映した。

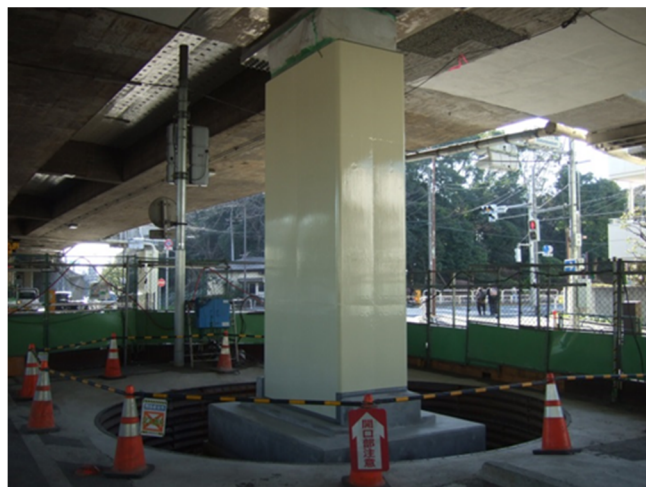
写真7 橋脚補強施工完了写真

既設橋脚断面は、1.0 m×1.6 m とかなり狭小である。既設フーチングも浅い位置となっており、土留め設備としては深さ1.0 m～1.5 m 程度の円形ライナーで施工可能であった。一方、歩道側橋脚の土留めについては、埋設配管（NTT・電気・水道等）が多数存在するため、矩形ライナーを採用した。しかしながら、掘削深さが浅い代わりに十分な土被りがないため、基部補強アンカー設置後の根巻きコンクリート天端高さの管理の精度が要求された。そのため、型枠・コンクリート打設の管理は標高で行い出来形の精度を高めた。（写真7）
