高速7号小松川線の補修・補強

～鋼上部工の腐食および疲労対策～

Repair and Reinforcement of the Metropolitan Expressway No. 7 Komatsugawa line

工事名：(修) 構造物改良工事 25-2-2

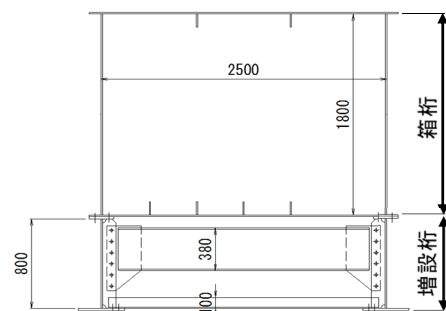
図2 補強概要（断面図）

本橋の箱内の腐食は、3主箱桁のうち中桁で発見された。この中桁直上には中央分離帯から箱内に進入するマンホールの開口があり、この開口からの漏水が長期間にわたり滞水したことが要因であった。

腐食減厚量は著しく、応力照査の結果、許容応力を超過するため箱桁の補強が必要と判断された。腐食対策は、

補強方法は、箱桁下フランジのウェブ直下にI桁を高力ボルト接合により増設する（図2）ものとし、将来箱桁下フランジが腐食によって欠損しても増設桁に応力が移行することで上部工断面の安全を確保する方針とした。応力算定ステップを以下に示す。

- ① 腐食を考慮した既設桁の応力算定（補強範囲決定）
- ② 既設桁ボルト孔明、増設桁自重による応力算定
- ③ 増設桁設置後の活荷重応力算定
- ④ 下フランジの負担応力を残存断面（既設(下フランジ欠損)+増設桁）で負担した場合の応力算定
- ⑤ ①および②の死荷重応力、③の活荷重応力、④の構造変化による応力を合計し増設桁断面照査を実施
