吉野川大橋（上り線）補修工事

～橋齢 30 年の鋼床版箱桁の疲労き裂を補修～

Repair Work of Yoshinogawa Bridge

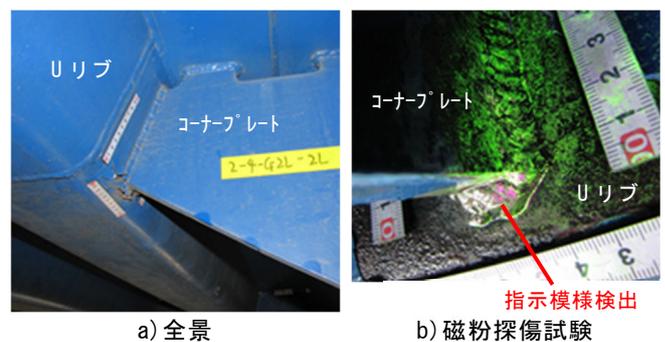
本橋で発見された主な疲労き裂は、垂直補剛材部・U リブ突合せ部・U リブ横リブ部の 3 タイプであり、下り線では発見されなかった、U リブデッキ部、コーナプレート部（写真 2）にも新たに疲労き裂が確認されました。

写真 2 損傷状況（コーナプレート部）

コーナープレートとUリブの交差部については、疲労き裂がUリブ側に発生していたことから、Uリブ横リブ部と同様の当て板補強を施すこととしました。(写真7)

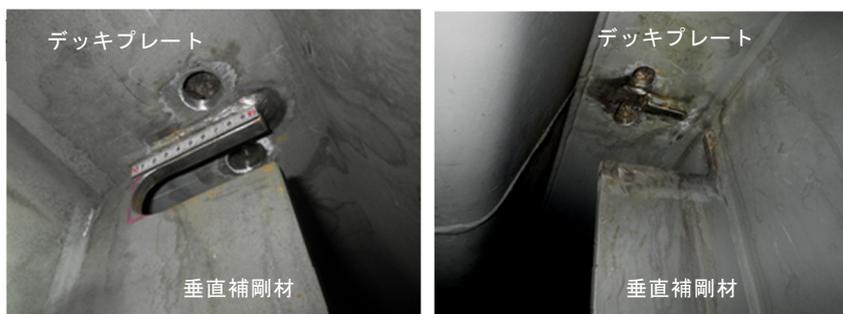
本橋では、垂直補剛材部の疲労き裂数が最も多く、本部位に生じた疲労き裂に対しては、デッキプレート側に進展した疲労き裂を切削した後、き裂の残存の有無により、以下の対策としました。

・残なき裂有り

a) スリット+ストップホール b) 上端切削+ストップホール
写真3 垂直補剛材部

き裂切削量が小さい場合は、垂直補剛材上端にスリット切欠きを設け、切削長が長い場合は、垂直補剛材上端部を切断後に、溶接止端部を仕上げました。

デッキプレートにストップホールを設け、き裂の進展を止めた後、き裂切削長の長さに応じて「残なき裂無し」の場合と同様の対応としました。（写真 3）

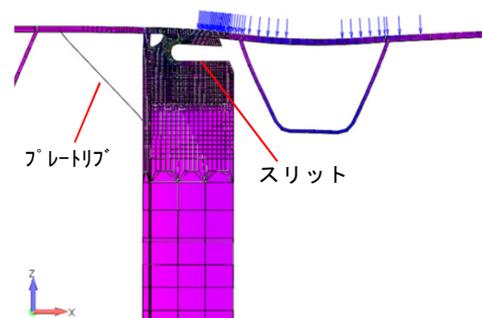
スリットの形状は、過年度の工事（下り線）で FEM 解析を基に決定した形状を、本工事においても採用しました。また、本工事では、下り線には設置されていなかったプレートリブの影響を考慮した FEM

図1 垂直補剛材部 FEM 解析

解析を実施し、スリット形状の妥当性を確認しました。(図1)

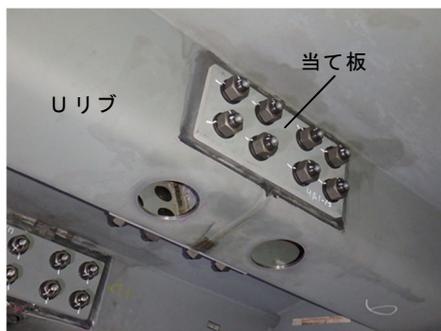
写真4 Uリブ突合せ部

Uリブ突合せ部の疲労き裂は、ダイヤフラムを裏当て材として施工された工場溶接部で発生していました。補修対策として、Uリブ側面にUリブと同等以上の断面性能を有する当て板をボルト接合することとしました。(写真4)

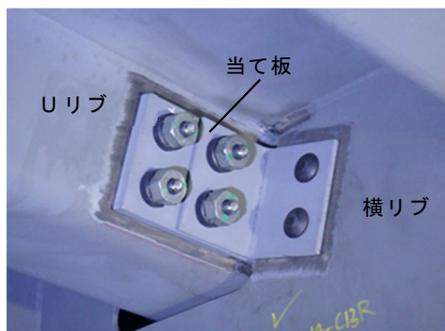
写真5 Uリブ横リブ部

Uリブと横リブの交差部に生じた疲労き裂に対しては、き裂の進展や長さによって各種の対策を立案したものの、確認されたき裂は、全てUリブ側の止端に発生していました。補修対策は、き裂切削後のき裂の残存の有無により、き裂が残存する場合は、ストップホール施工後に当て板補強を施し(写真5)、き裂が残存しない場合は、止端仕上げ後にスリット切欠きを施しました。

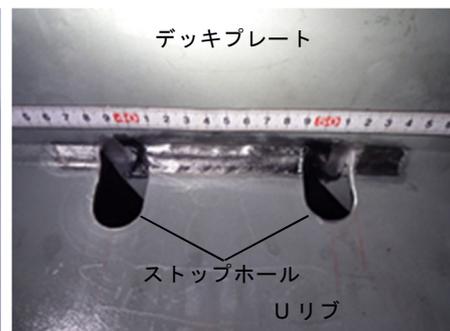
写真6 Uリブデッキ部

Uリブとデッキの溶接部に発見された疲労き裂に対し、貫通方向(デッキ側もしくはビード側)を確認するための非破壊検査を実施しました。その結果、今回発見された疲労き裂は、全てビードを破断する方向に進展するタイプであり、本工事では、応急対策としてストップホールを施しました(写真6)。恒久対策としては、Uリブとデッキプレートを曲げ加工したプレートでボルト接合することとし、今後の工事で実施することとしました。

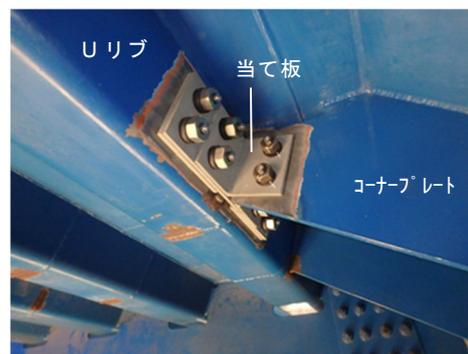
写真7 コーナープレート部
