# 「つつじ吊橋」のリニューアル

## ～火山ガスにより腐食した無補剛吊橋のケーブル補修～

### Repairing of TSUTSUJI Suspension Bridge under Influence of Volcanic Gas

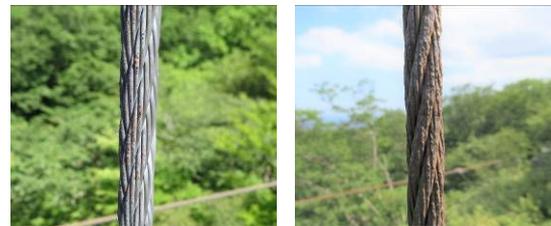
写真 1 吊索の腐食状況

本橋の点検の結果、ふっ素系の塗装を施した主塔や鋼桁は比較的健全であったが、亜鉛めっきケーブルは架設後 10 年程度であるにもかかわらず防錆機能の低下が確認された。その傾向は、ケーブル径の小さい吊索(ハンガーケーブル)・耐風支索において顕著であった。

腐食の原因については、火山ガスの主成分が硫化水素であり、これが空気中の水蒸気に溶け込んで低濃度の硫

(a) 左岸側 (b) 右岸側

酸となり、ケーブルに付着し腐食したものと考えられる。また、写真1に示すように左岸側に比べ右岸側の吊索の損傷が激しく、架設地点の地形や風向の特性により火山ガスの濃度に違いが生じ、右岸側の腐食がより進行したものと推測された。

補修方法については、各種ケーブルの非破壊検査結果およびライフサイクルコストを勘案して決定された<sup>1)</sup>。主索（メインケーブル）・耐風索については、断面欠損を考慮した安全率が許容値を満足することからケーブルの再塗装を選択した。一方、吊索・耐風支索については、安全率がわずかに許容値を下回ることから、ケーブルを交換するものとした。

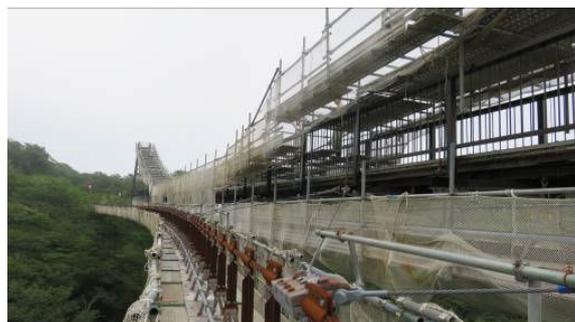
写真2 作業足場の設置状況

各種ケーブルの補修施工にあたっては、写真2に示すように橋梁全体に作業足場を設置した。支間部の主索については吊足場を階段状に設置し、主塔背面のバックスティ部についてはワイヤーブリッジにタラップ式の階段を設けた。耐風索については、図2に示すように耐風索により支持されたゴンドラ式の吊足場を設け、作業性を向上させた。

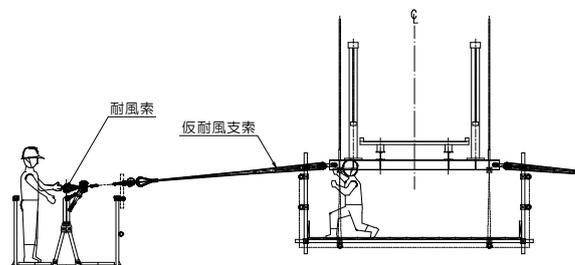
図3 仮耐風支索の設置

吊索の交換については、1箇所ずつ主索と横桁を仮吊索により支持し、吊索の取外し・取付けを行った。一方、耐風支索についても、図3に示すように仮耐風支索を設け、耐風安定性を確保しながら1箇所ずつ交換を行った。なお、交換するケーブルについては、点検結果を反映し、亜鉛めっきに樹脂塗装を施した重防食塗装ケーブルを採用した。

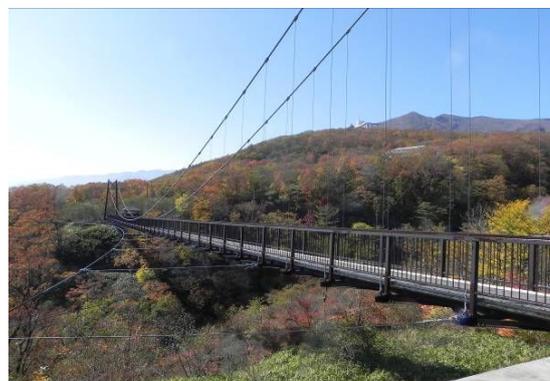
写真3 補修完了状況（左岸側下流より撮影）

上記の補修施工が完了した完成状況を写真3に示す。

主索・耐風索の再塗装の仕様としては、亜鉛めっきを3種ケレンし、下塗りには厚膜型エポキシ樹脂塗料2層、中塗りにはエポキシ樹脂塗料1層、上塗りにはふっ素樹脂塗料1層を塗布した。なお、吊索・耐風支索のケーブルバンドなどの亜鉛めっき仕様の金具類については1種ケレンを施し再塗装を行った。
