西日本豪雨で被災した財田川橋りょうの応急復旧施工

～1日でも早い予讃線の再開に向けて～

Emergency Construction of Saitagawa Bridge damaged by Western Japan Torrential Rain

1. はじめに

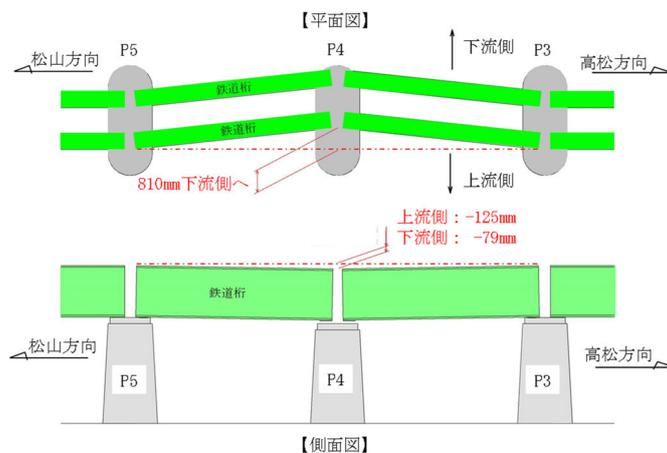
図1 被災状況概要図

本橋は、2018年7月の西日本豪雨の影響に伴い、石積み橋脚(P4 橋脚)が洗掘により傾斜したことで、桁が橋軸直角方向に約 800mm 移動し、列車の運転が中止されました。しかし、8月はお盆の長期連休時期であるため、お盆繁忙期間前に列車の運転を再開させる必要がありました。

被災状況の概要を図1に示します。豪雨の影響で P4 橋脚が洗掘され、下流側へ橋脚が傾斜しました(写真1)。橋軸直角方向について下流側へ 810mm、鉛直方向について地面側へ 100mm 程度の変位が生じました。また、P4 橋脚傾斜時、P4 橋脚支点部近傍が変位に追従できず、傾斜した橋脚と支点部近傍が分離した状態となりました(写真2)。
