## 清水谷橋補強工事の施工報告

## ～凍結防止剤により腐食した鋼トラス橋の補修～

形式：2径間連続鋼上路式トラス橋

工事名：北陸自動車道 清水谷橋補強工事

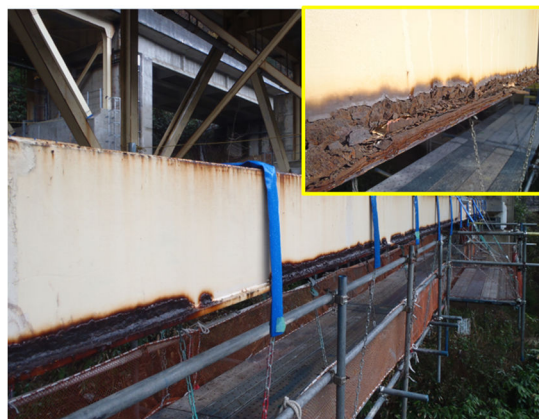
写真1 下弦材の腐食状況

腐食の大半は、凍結防止剤の飛沫の影響を受けやすい橋体の下側に集中していた。特に、塩分が蓄積しやすい下弦材や斜材の溶接部、下横構ガセットなどに多く減肉が見られた。特に下弦材は、腹板と下フランジの接合部付近の腐食が広範囲に見られ溶接ビードも減肉が見られた(写真1)。

下弦材は、減肉による断面欠損を考慮した応力照査の結果、すべての部位で許容応力度を満足したため、腹板と下フランジとの隅肉溶接部の補強を目的とした当て板補強を実施した。当て板補強材は、鋼板を L 形に溶接した角補強材<sup>3)</sup>とした。腹板面は、フランジ突出部およびフランジの板厚変化に対する調整プレートを紹介したが、当て板上部への滞水を避けるため階段状とした。下弦材の断面寸法は幅 380mm、高さ 380mm で内部へ入れない。そのため、補強材の接合はワンス

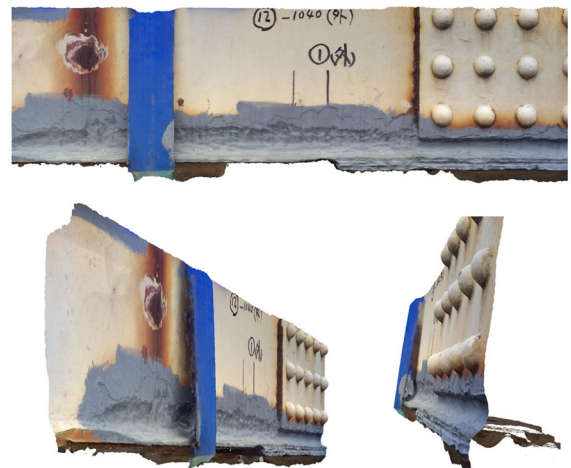
腐食状況を把握するため、錆を除去し錆止め用の塗装を施した上で全部材の写真撮影を実施した。また、減肉量が多い数箇所において、写真2に示すデジタルカメラ撮影による3D画像を作成、得られた点群データを元に図3のような減肉形状を再現した。減肉形状から、溶接ビードの減肉量は腹板の減肉量とほぼ一致したため、ノギス等で実測した腹板の減肉深さを溶接部の減肉量とした。各部材を1m毎に区切り、その中の最大減肉箇所を記録した。

写真2 デジタルカメラ撮影による3D画像

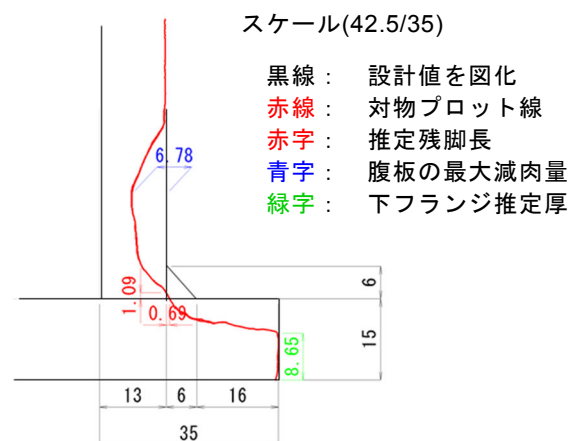
図3 下弦材の減肉形状の再現

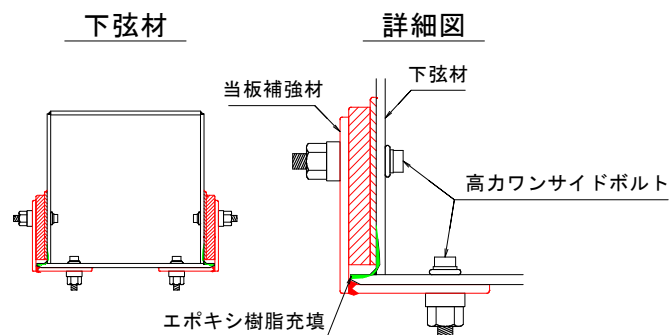
図 5 下弦材の当て板補強

イド高力ボルトを使用した。当て板接触面の減肉による不陸部は、当て板補修用エポキシ樹脂系充填材（レジンパッチ）<sup>4)</sup>を塗布した。補強材の長さは、現場施工時のハンドリングを考慮し 1 m を標準とした。溶接部の補強が主目的のため補強材は断続配置とし、部材間の隙間は塗装やシール材の施工性に配慮し 20 mm とした。図 5 に補強概要図、写真 3 に設置状況写真を示す。

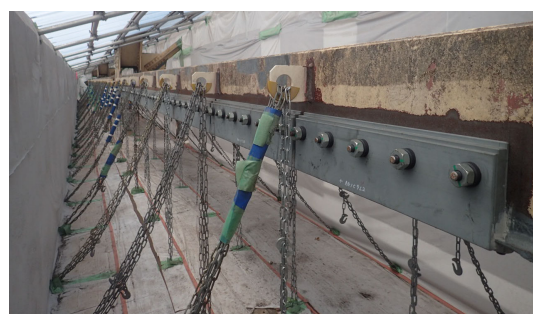
写真 3 下弦材の当て板補強設置状況

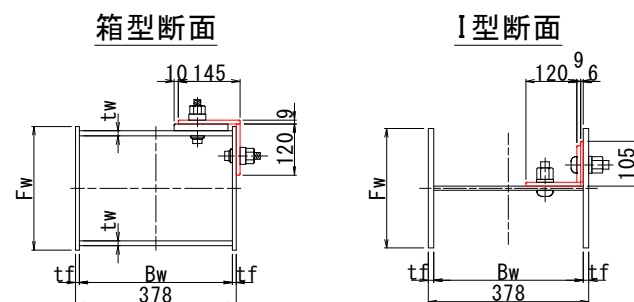
図 6 斜材の当て板補強

斜材についても隅肉溶接部の補強を目的とした当て板補強を実施した。斜材の減肉部位は局部的に存在していたため、FEM による線形座屈解析を実施した上で、隅肉溶接残脚長が 4 mm 未満、かつ減肉長さが 350 mm を超える場合を補強対象とした。補強材上部への滞水を避けるため、上端部を 45° にカットした。図 6 に補強概要図、写真 4 に設置状況写真を示す。

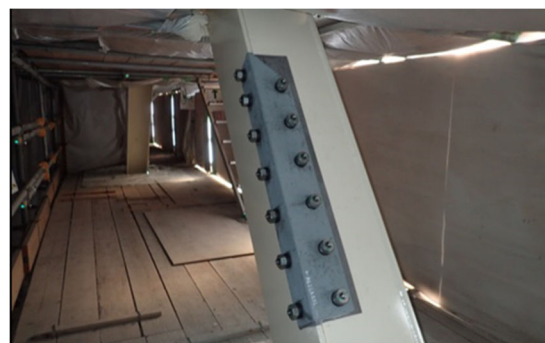
写真 4 斜材の当て板補強設置状況

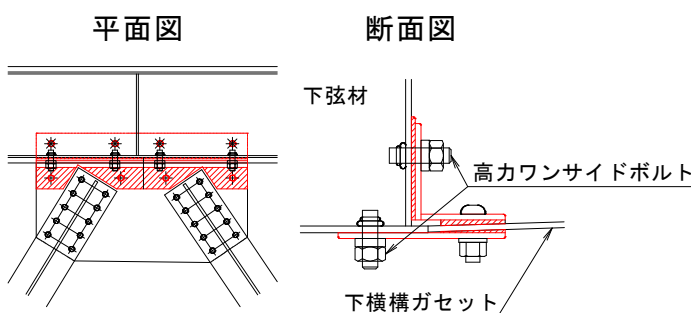
図 7 下横構ガセットの当て板補強

下横構のガセットプレートは、主構下弦材の下フランジと突き合わせ溶接されているが、この溶接接合部が溝状に減肉している。応力照査で許容応力度を超過する部位かつ残存溶接脚長が 4 mm 未満の部位を補強対象とした。補強は、L 形補強材とプレートを挟み込む構造とした。図 7 に補強概要図、写真 5 に設置状況写真を示す。

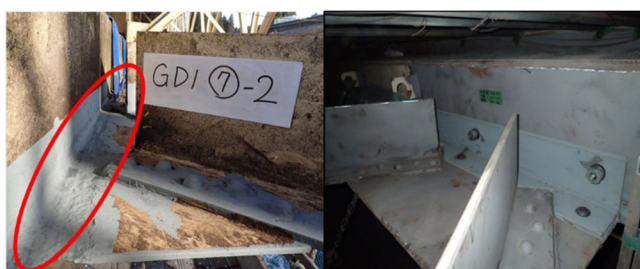
写真 5 下横構ガセットの腐食部と当て板補強設置状況

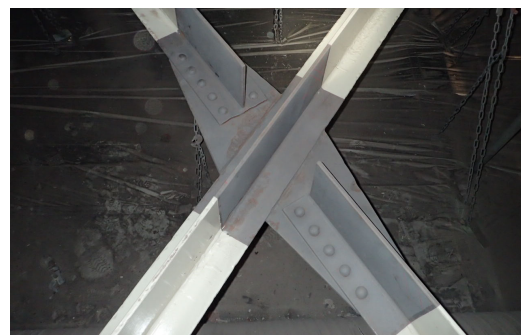
写真 6 下横構中間ガセットの取替

また、下横構部材交差部の中間ガセットプレートの減肉部位については、ガセットプレートの取替を実施した。写真 6 に設置状況写真を示す。

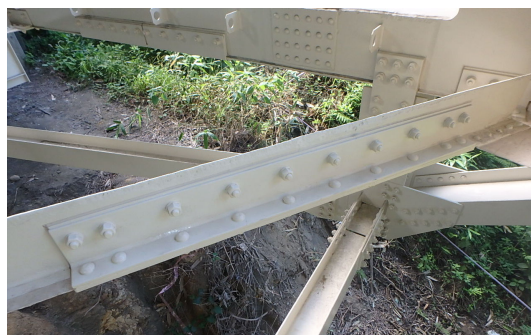
下横構は、T 形断面の水平部分に腐食による孔食が点在していることが確認された。減肉による断面欠損を考慮した応力照査で許容応力度を超過した部位については、L 形補強材による当て板補強を実施した。写真 7 に当て板補強の設置状況写真を示す。

写真 7 下横構の当て板補強設置状況

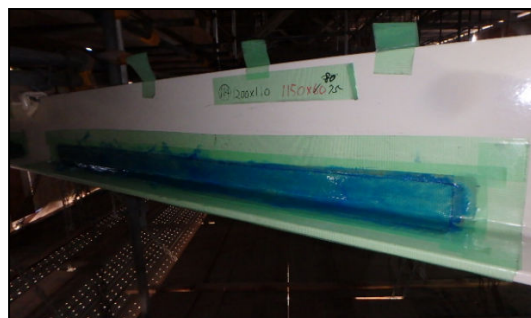
写真 8 アラミド繊維シート施工状況

応力超過がない部位においても、孔食部の滞水を避けるため、減肉部を不陸修正材で平坦に仕上げた後、アラミド繊維シート<sup>5)</sup>による保護を実施した。図 8 に保護工の断面構成、図 9 に保護工概要図、写真 8 に施工状況写真を示す。

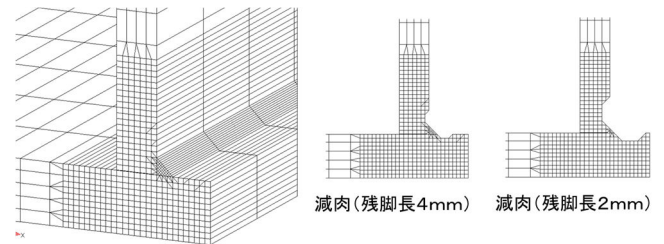
下弦材の最小隅肉溶接脚長は 6 mm であるが、補強範囲を最小限にするため FEM による検証を行なった。図 10 に示すような減肉形状を反映したソリッドモデルとし、弾性解析とプッシュオーバー解析を実施した。解析の結果は残存溶接脚長が 2 mm の場合も応力超過等は確認されなかった。そこで、最小限の溶接脚長を確保するために残存溶接脚長が 4 mm 未満を補強の対象とした。

図 10 下弦材の FEM 減肉モデル

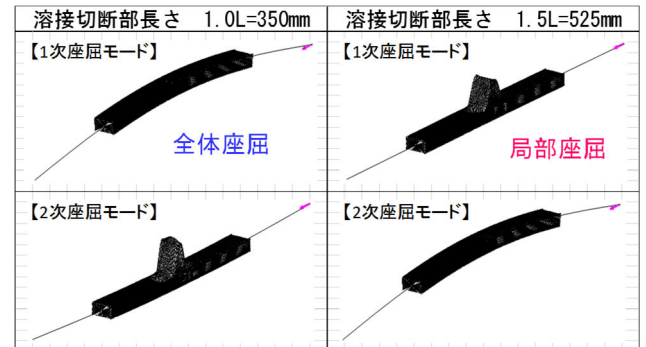
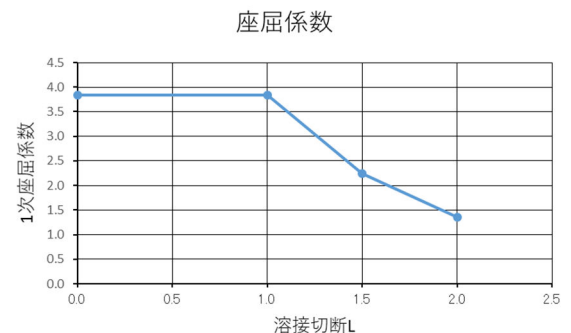
解析の結果、「切断なし」と「切断長 1.0L」のケースは、1 次座屈モードで全体座屈したが、「切断長 1.5L」と「切断長 2.0L」では、1 次座屈モードで局部座屈することを得た (図 11, 図 12)。

図 11 斜材の座屈解析

図 12 溶接切断長と座屈係数との関係

局部座屈を回避するため、残存溶接脚長が 4mm 未満の部位が連続して腹板高さ相当の 350mm を超える場合を補強対象とした。

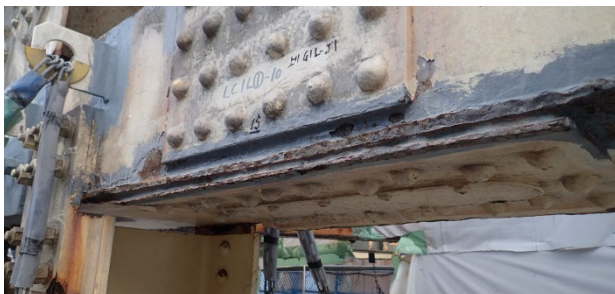
下弦材下フランジの添接板は、接触面への塩化物の浸透で発生した錆の膨張で、写真 10 のように反り返りが見られた。添接板の反り返りによるリベットの健全性を確認するため、超音波探傷試験を実施した。事前にテストピースにて人工きずを与えて検出波形で検出できることを確認した（図 14）。現地計測により、きずが検出されたリベットは、支圧接合用高力ボルトへ交換した。写真 11 は、リベットの引き抜きサンプルと断面金属組織である。

写真-10 下弦材の添接部

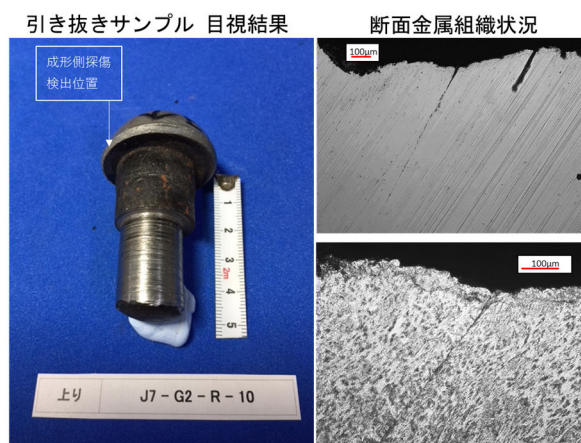
写真 11 リベット引き抜きサンプルと断面金属組織
