大型台風による船舶の衝突被害を受けた 鋼床版箱桁橋の緊急復旧の報告

～横浜港臨港道路（南本牧はま道路）緊急復旧工事～

Report of Restoration works of Steel Deck Box Girder Damaged a Ship due to Large Typhoon

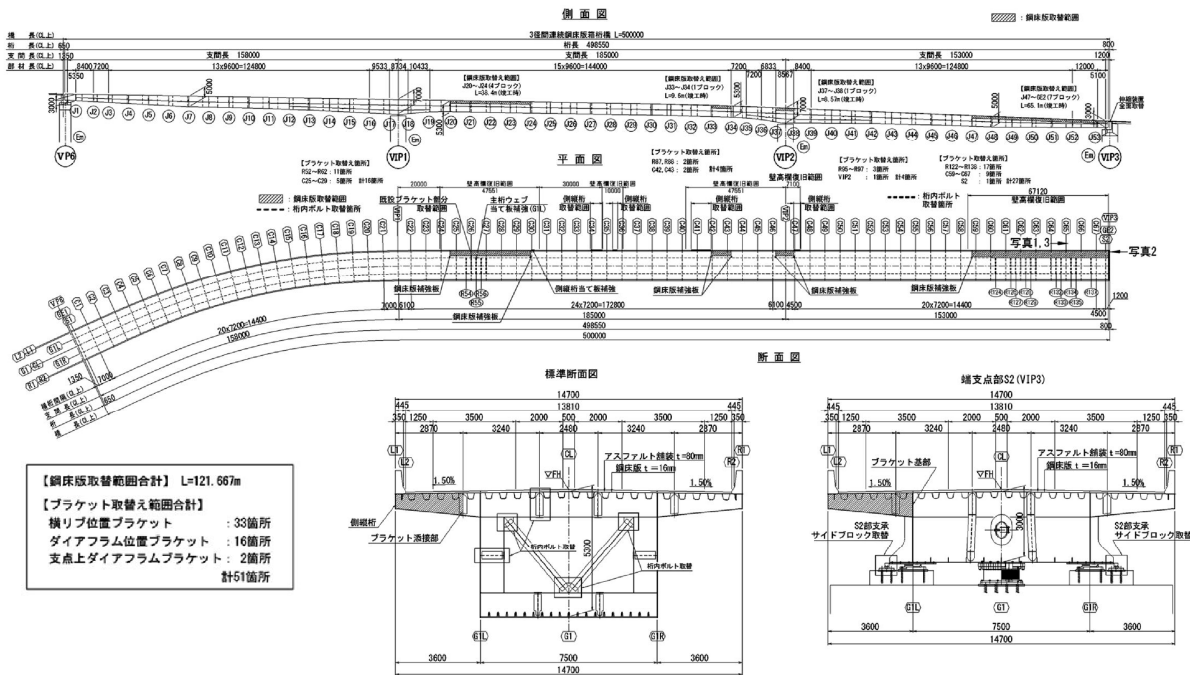
図2 損傷の概要

本章では、台風による被害の詳細な状況とその復旧方針について述べる。本橋全体の外観と最も損傷の大きいVIP3付近を写真1に、全体的な損傷の概要を図2に示す。本橋の損傷は、鋼床版張出部では甚大なものの、主桁箱断面までに及ぶき裂や広範囲の変形が確認されなかったため、鋼床版張出部のみを取り替えることとした。その他細部の補修・補強について後述する。

調査の結果、①ブラケット添接位置～ブラケット先端までを取り替える範囲を J20～J24, J33～J34, J37～J38, J47～J48 とし、②ブラケット基部～ブラケット先端までを取り替える範囲を J48～GE2 までとした。

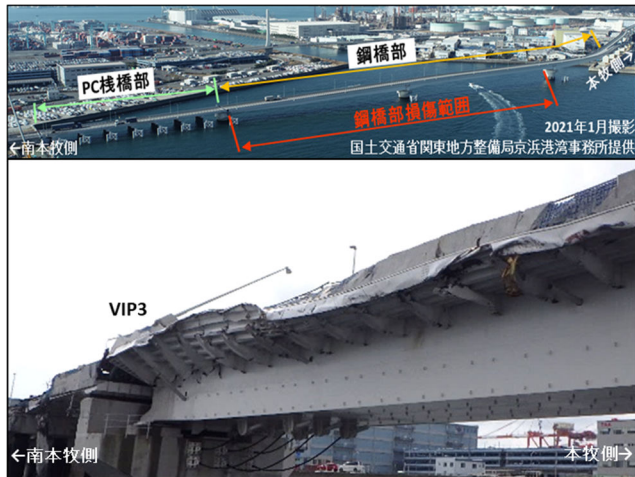
写真1 橋梁全体写真とVIP3付近被災直後の様子

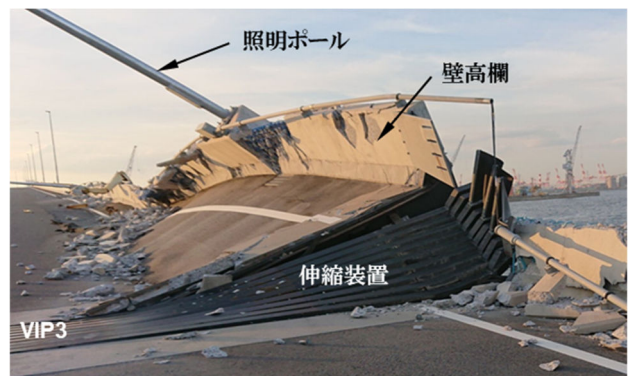
今回の損傷により、最も大きい被害を受けたのが鋼床版であり、写真2に示すように、VIP3橋脚上では鋼床版張出部がめくれ上がるような変形が生じた。また、VIP1からVIP3の広範囲にかけて、何度も船舶が衝突したことにより、写真3に示すようなブラケットのき裂・捻じれ変形、側縦桁の損傷が生じた。

写真2 VIP3上鋼床版張出部の変形(被災直後)

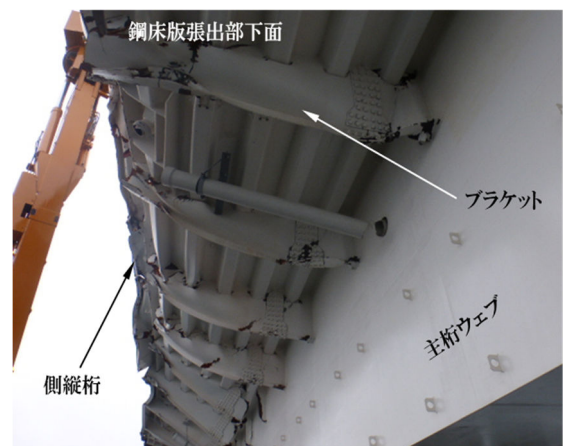
写真3 鋼床版張出部の損傷(下面から)

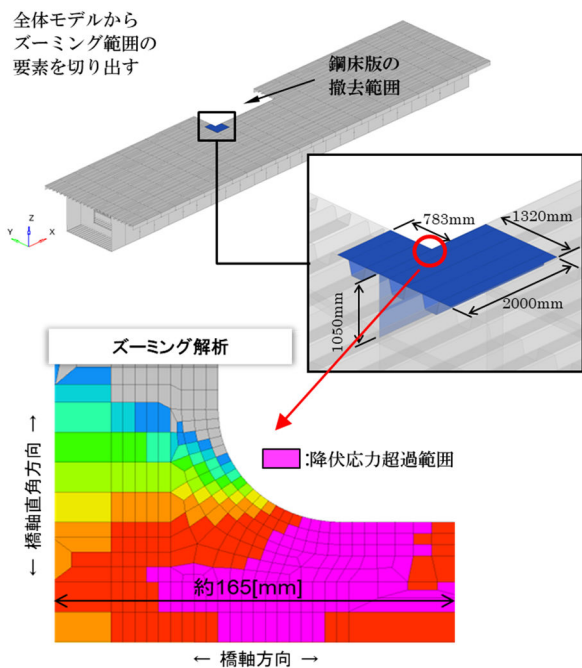
図3 ズーミング解析結果(橋軸方向垂直応力)

鋼床版の切断にあたっては、死荷重作用下で行うため、死荷重応力が再分配され、残置する損傷していない既設鋼床版には局所的に応力集中する危険があった。そこで FEM による弾塑性解析を行い、切断手順を検討した。その結果、2 方向の切断が交差する角部は、広範囲が塑性化することが確認された。そこで、切断順序や角部の処理について複数の手順を検討し、施工可能な範囲で最も切断途中に過度な応力集中が生じない手順を決定した。ただし、図3に示すように角部を取り出したズーム解析により局所的に塑性化することが判断されたため、これを十分に包括する範囲に、補強板を切断前に設置し、

応力を低減させた。

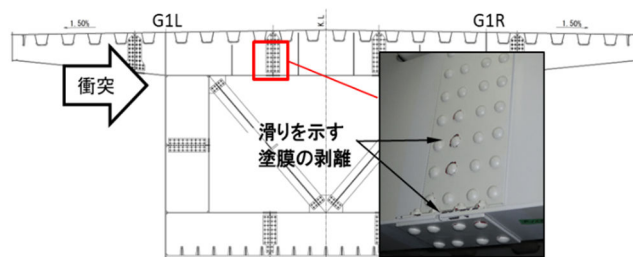
図6に示すように、桁内のダイヤフラムや横リブを構成する添接部において、塗膜割れが複数箇所確認された。これは、船舶の衝突により、橋梁に強制的な変位が生じ、添接部のボルトに滑りが生じたためと考えられる。

図6 桁内のボルトの滑りによる塗膜割れ

すべりが生じた継手の挙動と保有耐力が不明確であるため、滑りが確認された同一添接板の高力ボルトは全て取り替えることとした。

ここで、取替時に既設の摩擦接合面に粗面等の処理を行う場合には、添接板を取り外す必要があるが、構造物の形状保持の観点からも望ましくないと考えた。本橋では新設時に摩擦接合面を無機ジンクリッチペイントとしているが、設計計算上は無塗装面のすべり係数を0.4として設計されていた。無機ジンクリッチペイントのすべり面を再度締め直した場合でも、すべり係数0.4を確保できることが阪神淡路大震災後の既往の研究¹⁾で報告されていることを参考とし、摩擦接合面はそのままとして高力ボルトのみを取り替えることを実施した。

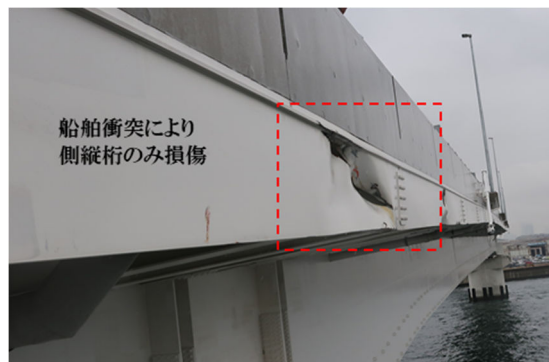
鋼床版の現地調査時に、ブラケットや鋼床版は損傷していないものの、側縦桁のみにき裂や凹みなどの衝突傷がある箇所を複数箇所視認した。該当する箇所の一例を写真7に示す。

写真7 側縦桁の損傷箇所の一例

新設時には、側縦桁とブラケットウェブは溶接接合されていたが、側縦桁のみ撤去時に当該溶接部を切断する際、既設ブラケットウェブを削り込んでしまう。そのため、新規製作した側縦桁を設置しても離隔が生じ現場溶接が困難となることが懸念されたため、図7に示す高力ボルト継手構造とした。その際のボルト本数は、1摩擦面あたりの許容力が側縦桁を支持するブラケット位置でのせん断力以上となるように設定した。

次に橋軸方向の取替では、小範囲の損傷の場合、当初の鋼床版1ブロック分全体を取り替えるよりも、部分的に取り替える方が工程的に優位であるため、損傷部のみを部分的に取り替える方針とした。その際、既設側縦桁と新設側縦桁の接合部については、現場溶接では溶接品質の確保が困難であったため、当初の現場添接部と同じ高力ボルト継手とした。
