技術紹介

しののめ  
東雲さくら橋のケーブル補修工事

～吊橋のケーブル補修事例～

Suspension Cable repairing of SHINONOME SAKURA Bridge

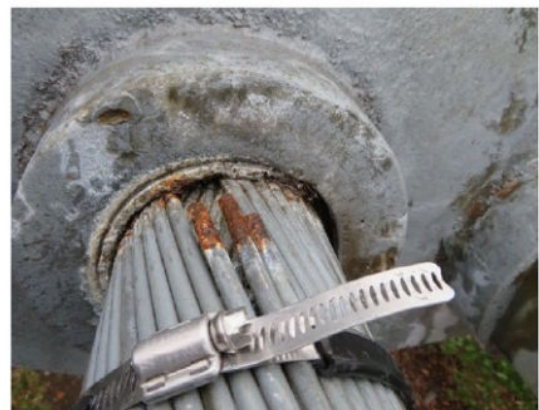
写真1 主ケーブル素線破断状況

東雲さくら橋の主ケーブルは 217 本の素線をより合わせたスパイラルロープφ104 mm です。そのうち 3 本の素線が破断していました（写真 1）。定着部のコーキング材は経年劣化等でほとんど残存しておらず、定着部付近で素線は破断しています。雨水等が滞水したことで腐食が発生し、素線の断面が欠損、応力集中が発生したことで疲労による破断に至ったと考えられます。

主ケーブル張力の安全率について検討したところ、許容値は満足しており、現状では安全性が確保できていました。また、主ケーブルにおけるその他の異常の有無を確認するため、打音検査と固有振動数の測定を行いました。その結果、素線破断以外の異常がないことが確認されたため、今回の補修ではケーブル取替等の対策は行わず、バックステイケーブル（B1～A1、A2～B2 間）の塗装とケーブル定着部の保護カバーを設置することとなりました。

ケーブル定着部の保護カバーは、雨水等がケーブルを伝い、ケーブル定着部に滞水して腐食の原因になることを防ぐ目的があります。そのため、素線の破断が確認された B1 下流側以外の 3 箇所にも保護カバーを設置しました（図 2）。また、高純度亜鉛製の保護カバーを採用し、保護カバーとケーブルの隙間には可とう性の高純度亜鉛パテを充填することで、亜鉛の犠牲防食効果による防錆性能を向上させました。

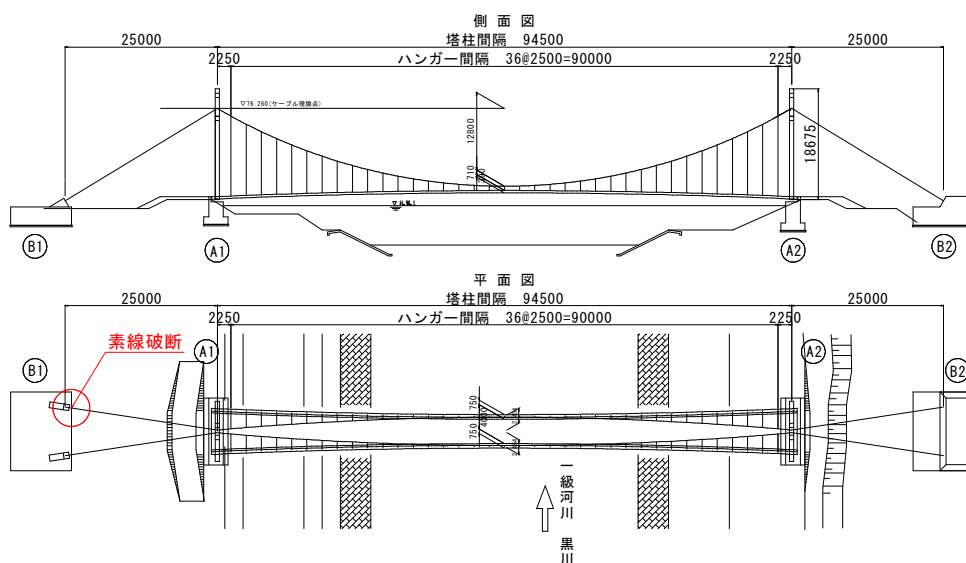
2017年12月にB1下流側の主ケーブル定着部付近で主ケーブルの素線が一部破断したことが報告されました(図1)。本稿では報告後に行われた橋梁点検結果による主ケーブルの状況と、東雲さくら橋の長寿命化に向けた主ケーブルの補修方法を紹介します。

図1 東雲さくら橋 主ケーブル素線破断箇所

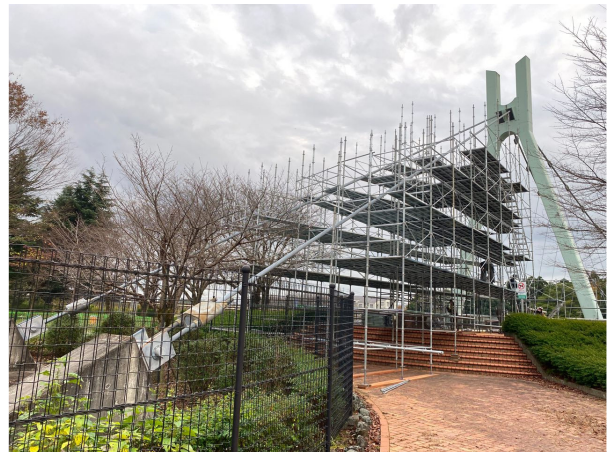
写真 2 ケーブル周りの足場組立状況

バックステイケーブルの塗装においては、周りにくさび緊結式のシステム足場を設置しました（写真 2）。既設のバックステイケーブルは垂鉛めっき仕上げのため、垂鉛めっきと塗料の付着性向上を目的として、変性エポキシ樹脂さび止め塗料を 1 層塗布してから塗装を行いました。また、上塗りの塗料には低汚染形ふっ素樹脂上塗り塗料を採用し、耐候性、耐汚染性、耐薬品性に優れたものになりました（写真 3）。

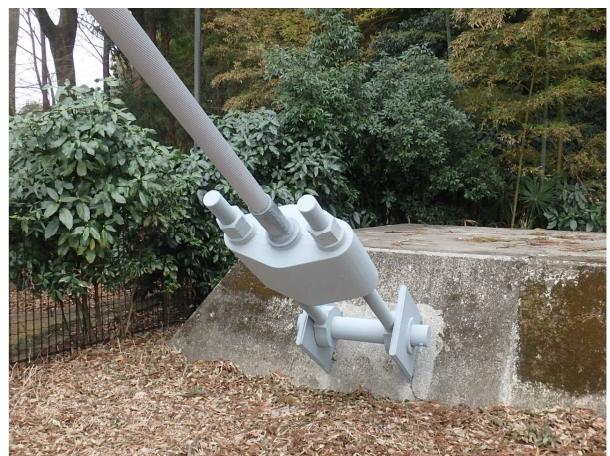
写真 3 ケーブル補修状況

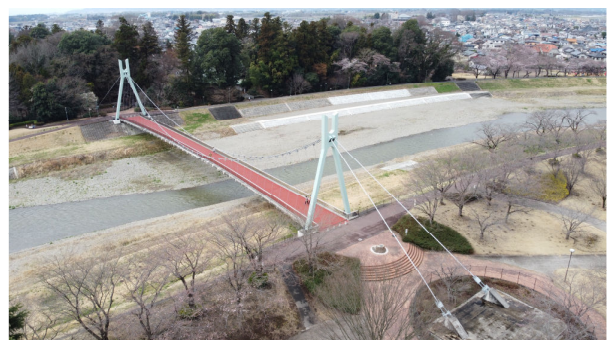
写真 4 補修工事後

東雲さくら橋は 2021 年 3 月に補修工事が完了し、桜の開花時期前に開通することができました（写真 4）。今後施工されるケーブル補修工事の参考になれば幸いです。
