## R2・3 長岡大橋耐震補強工事報告

## ～既設橋梁の工事に対する課題とその対応の一例～

本稿は、上部工の耐震補強工事の内、A1～P9 までの耐震補強工事に当たり、施工に対する課題とその対応について報告するものである。

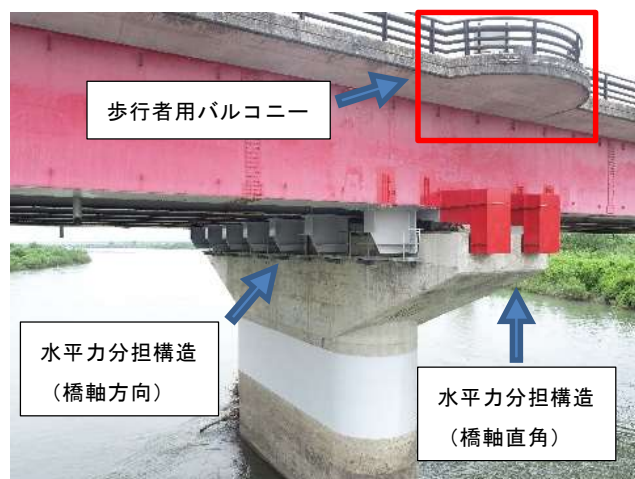
河川協議により吊り足場の設置範囲が定められていた。また、P3・P8橋脚の既設の歩行者用バルコニー (展望用) が存在し、水平力分担構造 (橋軸直角) を、所定位置へ取り込むには、吊り具とバルコニーが干渉し、設置の障害となることが判明した。

写真8 歩行者用バルコニーと取付け部材

架設に伴う既設の歩行者用バルコニー（写真8）の干渉対策としては、枕梁とチェーンブロックを組み合わせた架設用機材（写真9）を用いて施工を行った。2本の枕梁の間にバルコニー部が収まる形状として、部材の設置高さ調整を行えるように、チェーンブロックを用いて調整を行い、所定の位置に部材を架設した（写真10）。

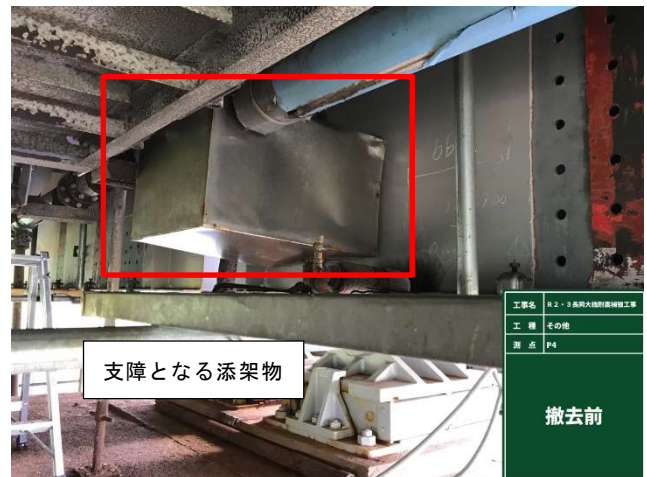
水平力分担構造（橋軸直角）部材と添架物が干渉した（写真 11）。水平力分担構造（橋軸直角）部材を取り付けることができないことが判明し、協議により撤去した。

写真 11 部材取付け位置の添架物

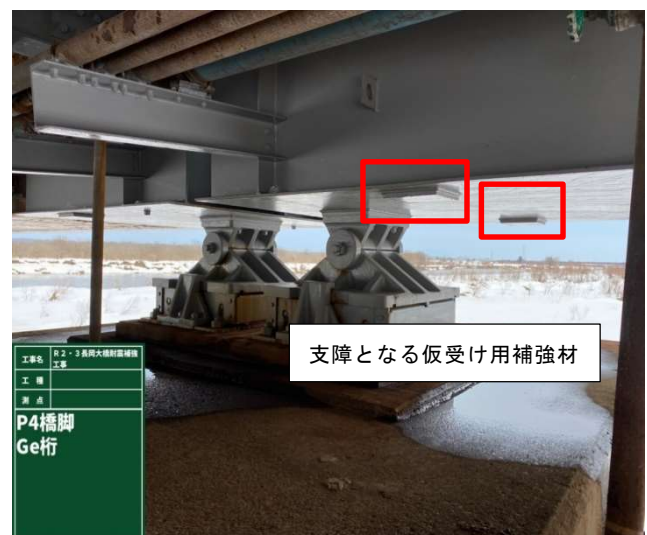
水平力分担構造（橋軸直角）部材と仮受け（ジャッキアップ）用補強材が干渉した（写真 12）。仮受け（ジャッキアップ）用の補強材が取り付けられていた。箱桁内部補強材を含めて、既存の補強材を残すことができないため、協議により撤去した。

写真 12 仮受け用補強材

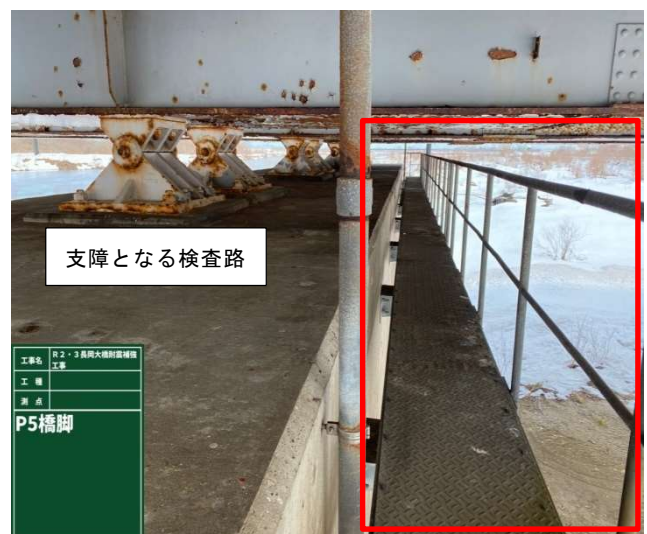
水平力分担構造（橋軸方向）部材と検査路が干渉した（写真 13）。検査路歩廊高さの変更、手すり干渉部の改造を実施した。

写真 13 検査路との干渉

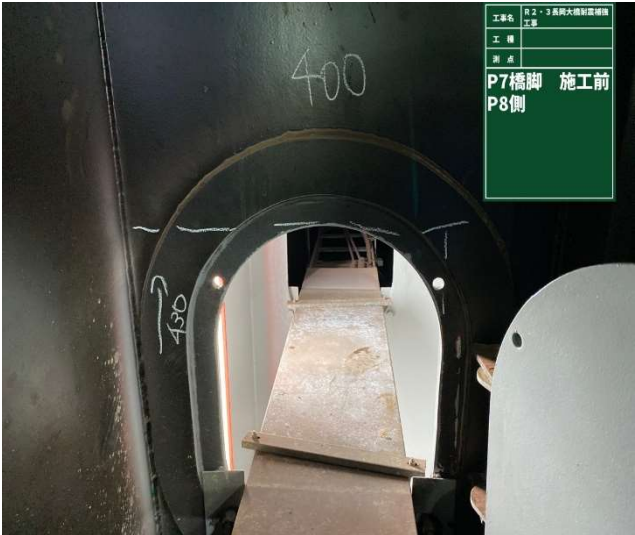
箱桁内に設置された当初図面にはない添架物により、部材の搬入ができない（写真 14）。設計時に、マンホールの大きさを考慮し、部材の大きさを決定されていたが、添架物が敷設されており、設計図面の部材を搬入できないことが判明した。部材の追加分割も考えたが、部材サイズが小さいため分割できない。そのため、協議により既設箱桁部のウェブ（腹板）に部材取込み用マンホールを新たに設け、部材の搬入を可能とした（写真 15）。

写真 14 箱桁内部（橋軸方向）の添架物

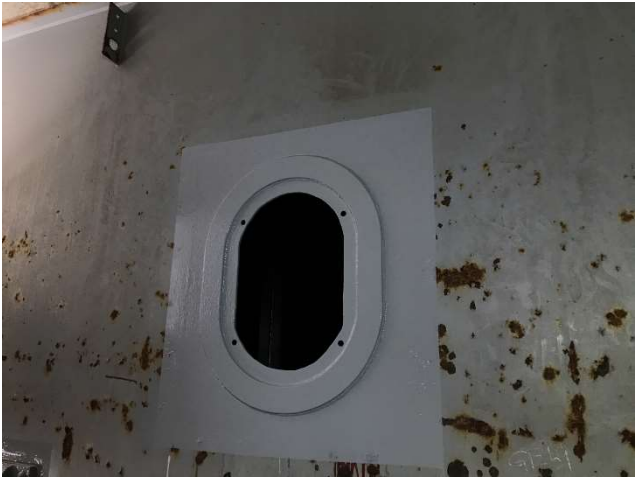
写真 15 部材取込み用マンホール設置状況

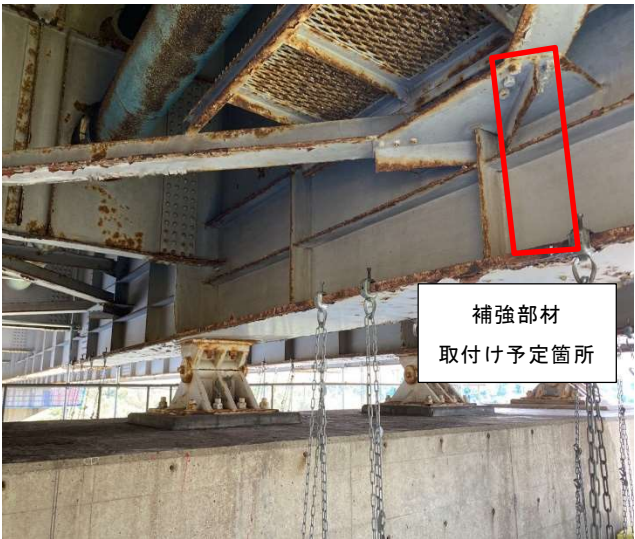
I 桁部の横構と主桁補強材が干渉した（写真 16）。桁補強部材が収まる形状に変更した（図 4、図 5）。

写真 16 P8I 桁部  
(既設横構と補強部材の設置箇所)

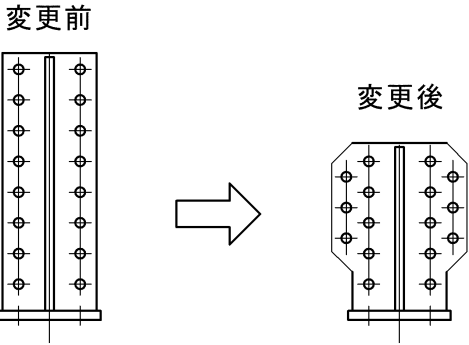
図 4 補強材の形状変更

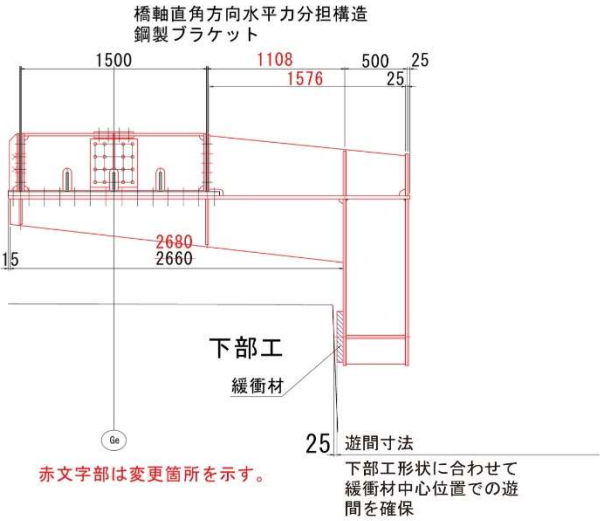
下部工形状が当初図面と異なっていた（一般的に大きい）。下部工形状に合わせ、ブラケットと下部工の遊間寸法が確保できるようブラケット寸法を変更した（図 5）。

図 5 下部工形状の相違
