## PC グラウト充填調査と再注入工事

## PC grout filling survey and reinjection work

川口高架橋は、名神高速道路 大垣 I C の東に位置する水門川と用水路を跨ぐ 1964 年に供用を開始した橋長 145.8 m の 4 径間連続 PC ポストテンション T 桁橋であり、1 主桁を 4 ブロックに分割したプレキャスト桁を架設している。PC 鋼材は、単純桁として緊張する 1 次鋼材（支間部）および 2 次鋼材（支点部）、連続桁とするために緊張する 3 次鋼材が配置されている。これにより、定着具や鋼材の配置は上縁定着や下縁定着、曲げ上げ・曲げ下げがあり、PC グラウトの未充填部が生じやすい構造となっている。

工 事 名：名神高速道路（特定更新等）川口高架橋 PC グラウト再注入工事

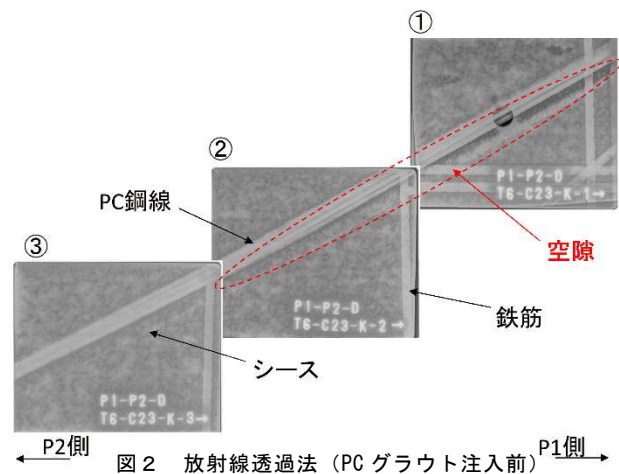
図2 放射線透過法（PC グラウト注入前）

RC レーダー（鉄筋探査機）にて鉄筋およびシース位置の探査を実施し、PC 鋼材配置箇所を調査した。削孔調査として主ケーブルの両端部各 1 箇所を削孔（全数）し、PC グラウトの充填状況および PC 鋼材の状況を調査した（図 2）。未充填箇所については、削孔箇所より CCD カメラを挿入し、未充填箇所の確認を目視にて行った。また、PC グラウト再注入の充填状況を確認するために、PC グラウト再注入の前後で放射線透過法を実施した（8 箇所）。

（図3，図4）。その部分を削孔調査した結果，確実に充填されていることが確認できた（図4）。本橋梁は，連続桁のため既存PCグラウト注入の際に下り勾配が発生する鋼材配置となっており，多くの下り勾配部において未充填箇所が発見された。なお，上下フランジ等部材厚が大きい箇所については放射線透過法では調査ができないため，ウェブ分のみを調査し削孔を行った（図5）。

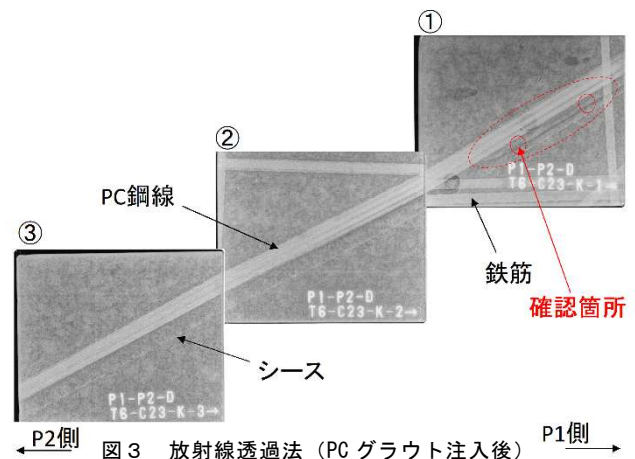
図3 放射線透過法（PC グラウト注入後）

放射線透過法に加えて PC グラウト充填状況を目視でも確認するため、再注入する PC グラウトには既存グラウトと区別できるように着色させた PC グラウトを 8 箇所使用した。結果は、すべて PC グラウトが充填していることを確認した。しかし、一部既存 PC グラウトと新規 PC グラウトの境界部分に黒い陰影が確認された

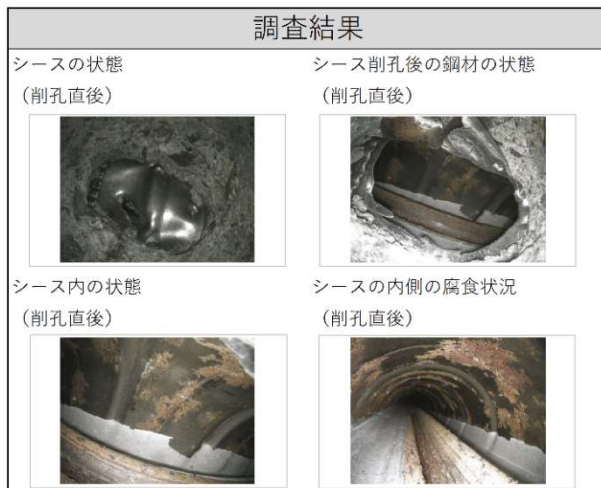
図6 CCDカメラによる調査結果

PC鋼材の腐食状況から判定した（図6，表1）。健全度調査の判定結果（調査数1654箇所）は，「健全度0・1」がほとんど（1643箇所：99.3%）であったが，一部に「健全度2～5」（11箇所：0.7%）が認められた（内「健全度5」は2箇所）。

なお，今回「健全度5」のPC鋼材破断が2箇所確認されたが，安全性の照査を行った結果，いずれの断面も破断後の安全率が2.0以上あり，「H24道路橋示方書」の安全率1.7と比較して安全側であったため安全性は確保されていると判断しPCグラウト再注入を実施した。

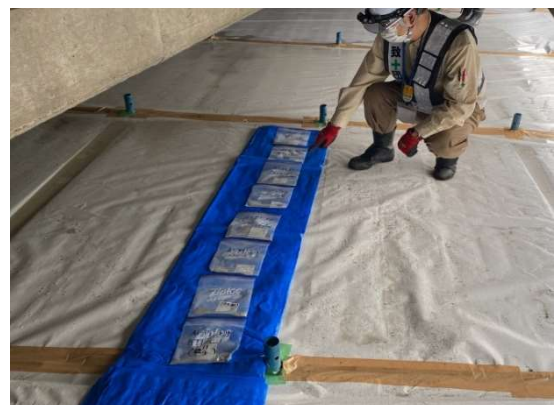
建設当時のPCグラウトに含まれていた塩化物イオン量を調査するために，支間中央付近のシース内の既存PCグラウト（1箇所10g以上）を採取し，JIS A 1154「コンクリート中に含まれる塩化物イオン分析の試験方法」により，塩化物イオン量の調査を行った（写真2）。調査数は8箇所，塩化物イオンの定量は「電位差滴定法」により試験した（写真3）。PCグラウト中のイオン量に

写真2 既存PCグラウト採取

については現行の基準を満足する結果であった（平均  $0.18 \text{ kg/m}^3$ ，最大  $0.21 \text{ kg/m}^3 \leq$  規格値  $0.30 \text{ kg/m}^3$ ）。

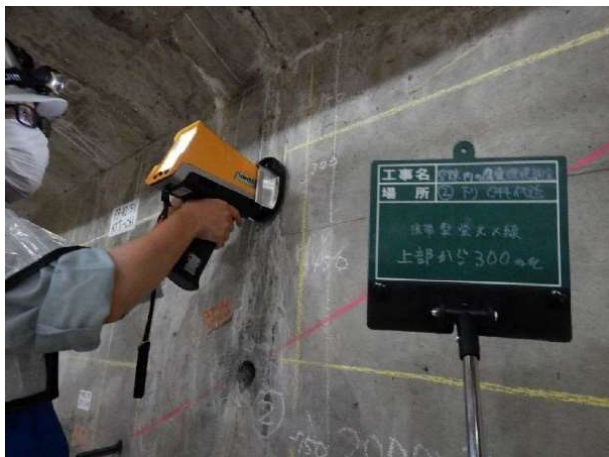
PC 鋼材腐食状況調査により、健全度 4 以上の 10 箇所において「シース空隙内の腐食環境調査」を実施した。試験内容は「pH 試験」「塩化物簡易測定」「携帯型蛍光 X 線（写真 4）」「粉末 X 線回析」「イオンクロマト」を実施した。

以上の結果から、PC 鋼材の発錆の原因は PC グラウト中の塩化物ではなく、外部（例えば融雪剤等）から塩化物が供給されたことによると考えられる。

写真 4 携帯型蛍光 X 線による測定

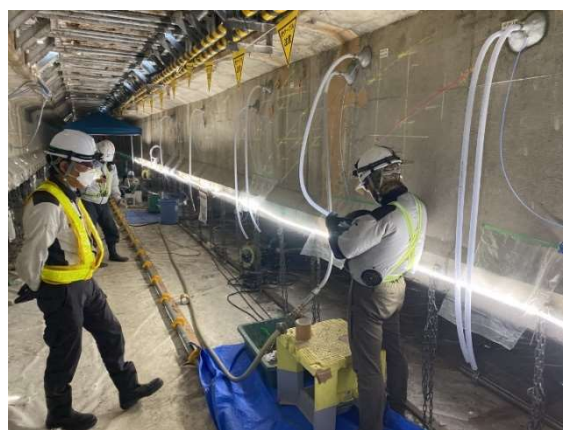
写真 6 PC グラウト再注入状況

未充填部の PC グラウト再注入は、圧入工法（KK グラウト工法）にて行った。圧入工法は、2 穴式のため PC グラウト充填調査で使用した調査孔（ $\phi 25$ ）および追加で 1 箇所削孔（ $\phi 25$ ）を行い施工する（写真 6）。2 つの穴のうち高さの低い孔を注入口とし、高い孔を排出口とする（図 10）。なお、排出口が未充填部の最上部とは限らないため、排出口から PC グラウトが排出されても完全に充填されたことにはならない。排出口より上部の空隙部に PC グラウトを充填するため、外径 4 mm の細径チューブを排出口から最上部に差し込み、排出用のグラ

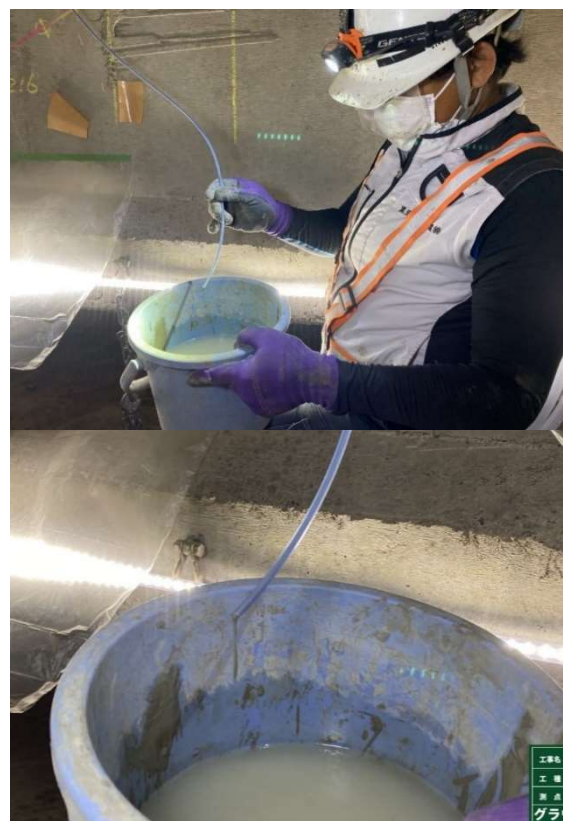
写真 7 細径チューブより排出確認

ウトホースと一緒に固定する。その細径チューブより PC グラウトが排出されたことで充填完了とした。PC グラウト材料には、低粘性型と超低粘性型の 2 種類を用いた。PC グラウト再注入は圧入方式（防錆剤入り）を採用し、注入口（下部孔）から注入し、排出口（上部孔）から PC グラウトが排出されたことを確認し注入完了とした（写真 7）。その後、充填確認を放射線透過法にて実施したところ、完全に充填されていることが確認できた。また、滞水が確認された箇所については、事前に掃除機等にて排出した後にグラウト再注入を実施した。なお、本工事における圧入工法は、気化性防錆剤を圧入後、この防錆剤を混和した防錆グラウトを注入する工法のため、PC グラウトの未充填箇所（空洞）が生じて PC 鋼材の腐食を抑制することを実験的に確認している<sup>5)</sup>。

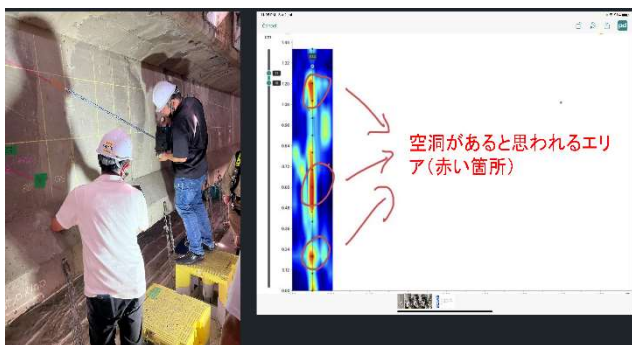
これまでの研究で PC グラウトの充填不足がブリーディングの先流れにより発生するとされていたため、PC グラウト充填調査（削孔調査・放射線透過法）は勾配部を中心に行った。しかし、再注入完了後にコンクリート内部の空洞等を調査できる「超音波パルスエコー法（超音波試験機：PD8050）」にて調査を行ったところ、本工事で削孔調査した箇所（勾配部など）ではない水平部でも未充填のおそれのある箇所が発見された（写真 8、写真 9）。このことから、配置されている PC 鋼材全長に亘った充填調査を行う必要があると考えるが、時間と費用を要するため費用対効果等を考慮した調査や施工方法を早期に確立する必要があると考える。

写真 8 超音波試験機による調査

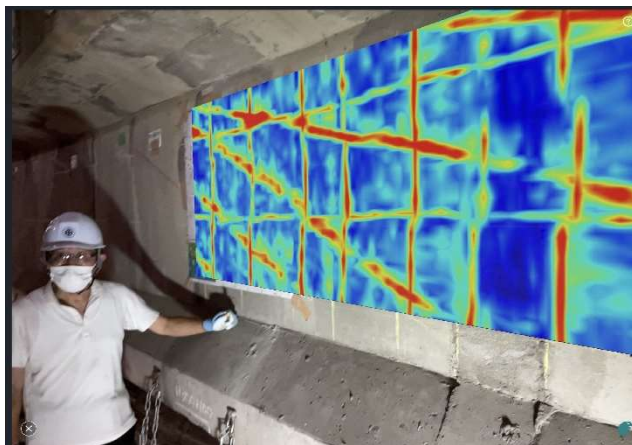
写真 9 AR 技術による試験結果の投影
