## 斜張橋「烏山大橋」のケーブル補修

## ～ケーブル被覆補修と送気乾燥システムの改良～

## Repairing of Cable Coating for Karasuyama-Ohashi Bridge

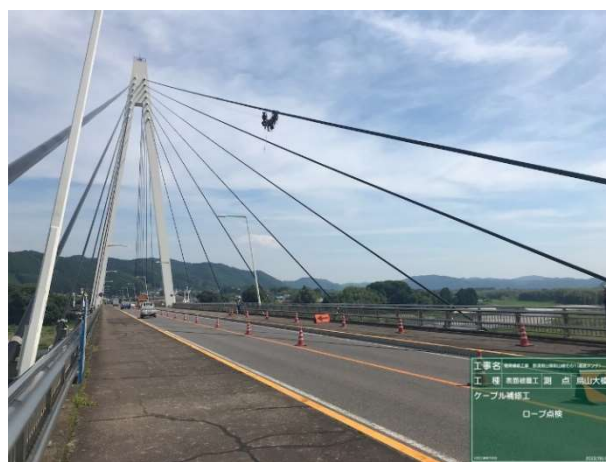
本橋は 2000 年に供用を開始した栃木県が管理する橋長 438.8m、最大支間長 187.5m の 4 径間連続鋼斜張橋です。2020 年に実施された定期点検においてケーブルの被覆部に亀裂が発見されました。亀裂部から雨水や水蒸気などが侵入することにより、ケーブル内部の鋼線の腐食発生が懸念されました。本工事では、写真 1 に示すようにケーブル被覆部の詳細点検を実施し、亀裂部の補修を行いました。加えて、ケーブル内部の送気乾燥システムに関する効果を調査し、ケーブルの補修方法の改良を提案しました。

写真 1 橋梁の全景とケーブル被覆の詳細点検状況

上記の当初の補修の問題点から、「追加の被覆亀裂調査および補修」「送気乾燥システムの改良」を提案し実施しました。発見できていない被覆亀裂は桁側路面から40～65mの範囲に発生していることが予測されたことから、写真1に示すように「ロープアクセス調査技士」に依頼し、作業直下の交通を規制した片側交互通行のもとで調査を実施しました。

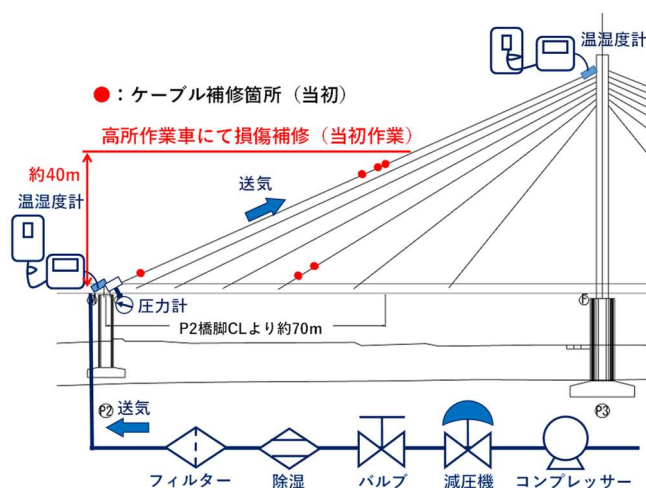
定期点検において確認された当初の被覆亀裂の発生箇所は、図 1 に示すように P2～P3 間の最上段ケーブルの 3 箇所と 5 段目のケーブルの 2 箇所でした。加えて、施工時に 1 箇所の亀裂が発見され、合計 6 箇所の被覆亀裂を塞ぐ補修を行いました。なお、定期点検は高所作業車を用いて行われたため、路面から約 40m の高さまでの調査であったことを付記します。

図 1 当初の補修箇所と送気乾燥システム

補修方法は、亀裂の両端にストップホールを設けてブチルゴムを充填し、防水テープと熱収縮シートを巻付けてバーナーで加熱した後に、ステンレスバンドで補修箇

所の両端を固定しました。このステンレスバンドは存置しています。次に、ケーブル内部に乾燥空気、被覆の桁側と主塔側に孔明けし、両側に温湿度計を設置して桁側から内部に送気しました。送気の期間は 4 週間とし、ケーブル内の湿度を 60%以下にすることを目標としました。送気乾燥システムの概要図を図 1 に併記します。

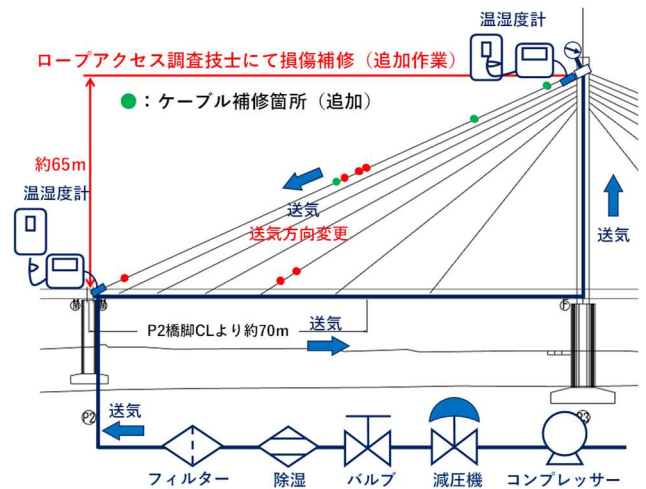
追加調査の結果、図2に示すように3箇所の亀裂を発見し、当初の補修と同様な方法にて施工を行いました。

図2 追加の補修箇所と送気乾燥システムの改良

送気乾燥システムに関しては、当初は送気口を桁側、排気口を主塔側として送気を行っていました。しかしながら、水蒸気を含む湿度の高い空気は標高の低い桁側に溜まることと予想されることから、送気口と排気口を入

れ替えて、標高の高い主塔側から送気し、桁側から空気を押し出すようにして送気乾燥の合理化と効率化を図りました。

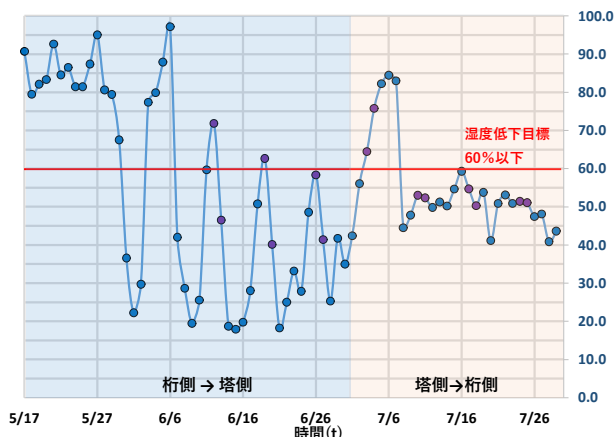
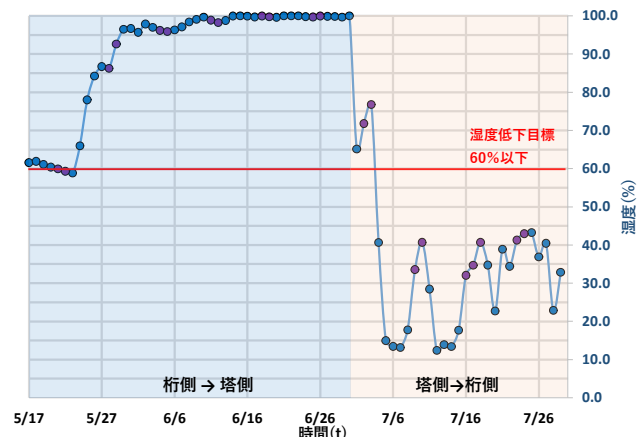
追加補修および送気乾燥システムの改良の後、1ヶ月間の湿度の経過観察を行った結果を図3に示します。追加補修の前後を比較すると、桁側および主塔側共に湿度が低下し、目標値である湿度60%以下を満足することから、補修の妥当性が確認できました。

(a) 桁側の変化

(b) 主塔側の変化

図3 追加補修前後の湿度の変化
