中国自動車道 横坂高架橋の大規模修繕工事

～PC 連続合成桁橋の床版打換と外ケーブル補強工事～

Replacement of Concrete Floor Slab and External Cable Reinforcement for PC Composite Continuous Girder Bridges

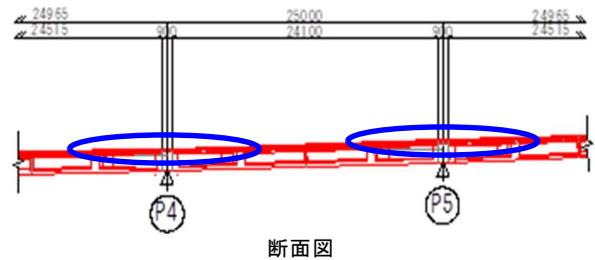
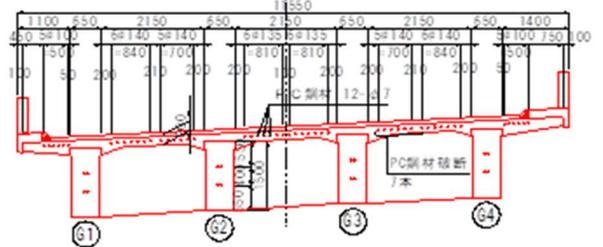
図5 一次床版ケーブル破損位置

本橋のP4, P5 中間支点上の一次床版部（図5 青囲い部）において、広範囲に浮きが見られた。脆弱部を除去したところ、一次床版ケーブルの破断損傷が確認された（写真1）。特に、G3-G4 桁間の一次床版ケーブルは、シーズ単位でほぼ全数に破断、もしくは残存プレストレスが期待できない腐食が見られた。

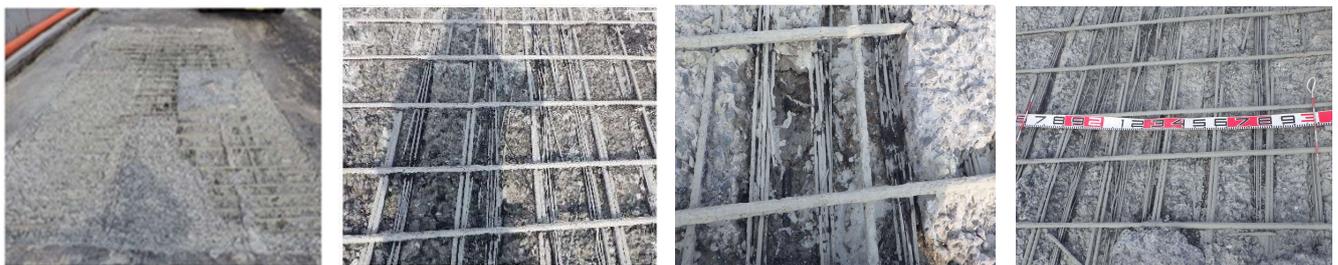
写真1 一次床版ケーブル破損状況

破断損傷の原因としては、グラウト充填不足と山間部積雪地域における凍結防止剤の散布による鋼材腐食と塩害によるものと推察する。コア採取による塩分含有量試験からは、床版の鋼材位置で鋼材腐食発生限界値（1.75 kg/m³）以上の塩化物イオン量を検出した。

一次床版の撤去・再構築（打換え）、一次床版再構築に伴う PC ケーブルの設置

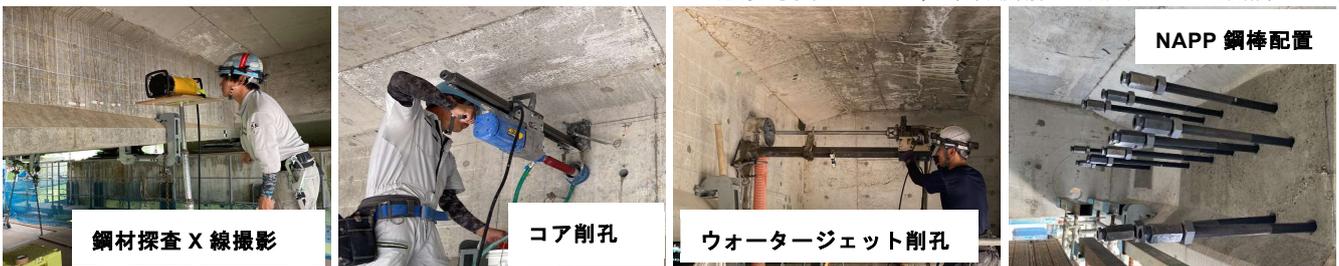
写真8 定着部施工状況

緊結用緊張材を配置するための主桁削孔位置は、X線撮影・電磁波レーダーによる鋼材探査を行い、主桁のPC鋼材や鉄筋などの既設鋼材を損傷させないように配置を決定した。しかし、支点付近にある偏向部(図11)については、部材厚の影響により正確な鋼材探査が困難であり、既設鋼材を損傷させてしまう可能性があった。部材形状も異なるため、鋼材損傷の可能性のある箇所につい

ではウォータージェット削孔を行い、それ以外はコア削孔とした（写真 8）。

既設鋼材の配置などを考慮し、コア削孔径はΦ50と設定した。コア削孔 160 箇所・ウォータージェット削孔 64 箇所の合計 224 箇所を行い、既設鋼材に損傷を与えることなく、削孔作業を完了した。

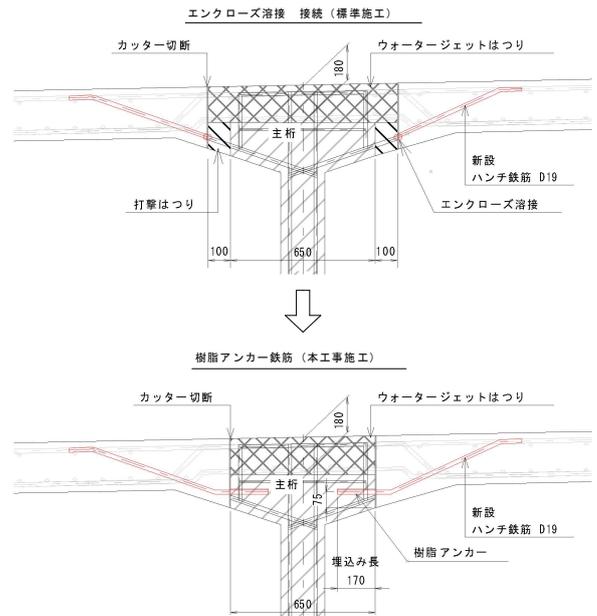
図9 主桁ハンチ筋の工夫

床版ブロック撤去後に、主桁上フランジ側面にハンチ鉄筋(D19, D13)計1200本を、後施工にて設置する必要がある。構造取合いより、ハンチ鉄筋施工後に、偏向部突起の鉄筋型枠、床版型枠の施工を行うため、主桁ハンチ筋構築の工程短縮が課題であった。標準施工方法としては、主桁上フランジ側面から100mm離してカッターを入れ、床版ブロック撤去後、ハンチ鉄筋を残してコンクリートをはつり出し、エンクローズ溶接にて接続する。しかし、コンクリートのはつり出し作業に日数がかかり、打撃はつりの場合は既設鉄筋にも損傷が生じる。そこで本工事では、主桁上フランジ側面ラインでカッター切断を行い、樹脂アンカー鉄筋を施工した(図9)。

これにより、コンクリートはつり作業と溶接作業を削減でき、作業調整手待ちも無く工程短縮ができた。

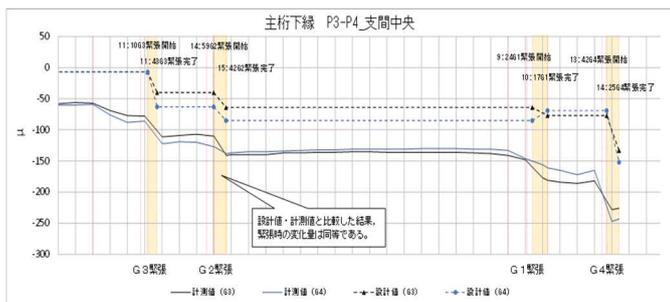
図 12 外ケーブル緊張順序による主桁のひずみ計測結果

本工事では、支点上の既設一次床版を撤去・再構築するため、既設一次床版ケーブルを撤去した後、再構築する床版内部に中空 PC 鋼棒，全体系に外ケーブルを配置し、当初設計荷重に対する補修を行った。補修工事におけるプレストレス導入は、格子構造を成す全体系で行われるため、各桁に適切にプレストレス力が導入されることの妥当性を判断するため、ひずみ計測を行った。その結果、プレストレス導入順序によるひずみ変化は、部材評価法を用いて解析した設計値と同様の挙動と値を示していることが確認できた（図 12）。よって、本工事のプレストレスは適切に導入されたと判断した。
