PCT 枠の健全度調査と長期保全対策

Inspection of PCT Girder Structural Integrity and Long-Term Maintenance Measures

本工事は、竣工から約 50 年経過した高速道路に架かるポストテンション方式 PC 単純 T 枠橋において確認されたグラウト充填不足、PC 鋼材の破断、および間詰床版の浮きやはく離に対し、長期的な健全性を確保することを目的に防錆グラウト再注入、外ケーブル補強および断面修復工法を実施するものである。

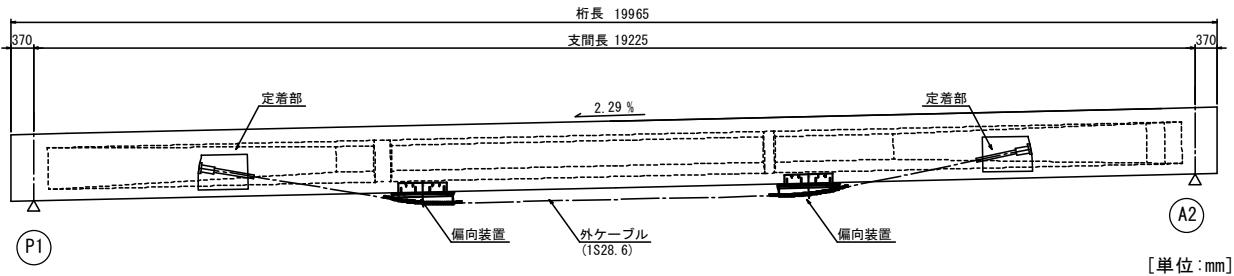
図 2 側面図(外ケーブル補強)

解析の結果、全主桁(6 主桁)に対し、外ケーブル補強を実施する場合、1S19.3(断面積 243.7 mm², 引張強さ 451 kN 以上)相当で許容値を満足した。一方、破断した主桁のみ(G1, G6 の 2 主桁)を補強する場合、プレストレスの分配により、補強する主桁へのプレストレスの導入量が棒解析と比較し 55 %程度減少したことから、外ケーブル容量を 1S28.6(断面積 532.4 mm², 引張強さ 949 kN 以上)とした。外ケーブル補強設計の結果例を表 6 に示す。

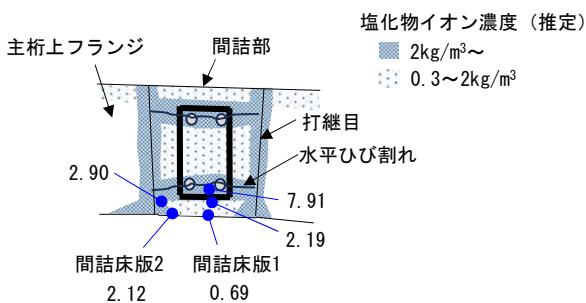
表面塩分量は、主桁・床版ともに 3.0 kg/m³ 以上と高い数値を示した。塩分浸透量は、橋面からの漏水が顕著であった桁端部の鋼材位置において、0.81 kg/m³ であり表面と比べ低い値であった。一方、床版間詰部は鋼材位置の塩化物イオン量が 7.91 kg/m³ と高い結果となった(表 3)。これは、橋面防水が無く、凍結防止剤由来の塩化物を含む雨水が打継目や鉄筋腐食による水平ひび割れに沿って浸透したためと推測する(図 4)。

図4 床版への塩分浸透イメージ

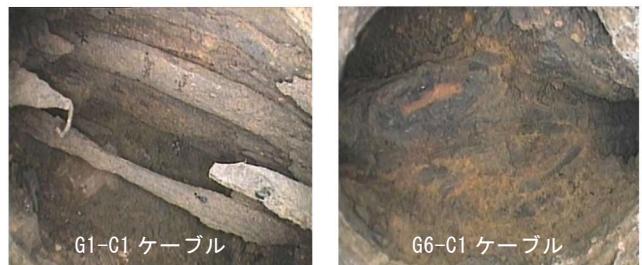
写真1 PC鋼材の状況(健全度5相当)

G6桁)上縁定着1本に健全度5相当(PC鋼材の破断、表5参照)が確認された(写真1)。これは、橋面防水が実施されていないため、橋面の凍結防止剤を含む雨水などが、上縁定着部からシース内に侵入したと推測した。一方、上縁定着のシース内が常時水で満たされていた箇所はいずれも軽微な腐食であった。これは、酸素の供給が少ないこと、水素イオン濃度が高く維持されていたことなどにより、腐食が進行しづらい環境であったものと推察される(写真2)。また、端部定着は充填不足であっても、水の供給がなく乾燥状態にあり健全度が2を超えるものは確認されなかった(写真3)。以上より、外桁(G1桁、G6桁)の1本のPC鋼材によるプレストレスの一部または大部分が低下していると推定した。

健全度調査の結果、外桁(G1 桁, G6 桁)に主ケーブル 1 本の破断により不足したプレストレスを補うため、また、活荷重の増加(建設時 TL-20 から現行 B 活荷重)に対応するため、外ケーブル補強設計を実施した。補強設計にあたり、(1)補強設計への健全度評価の反映、(2)外ケーブルによる 2 次プレストレスへの対応が課題であった。

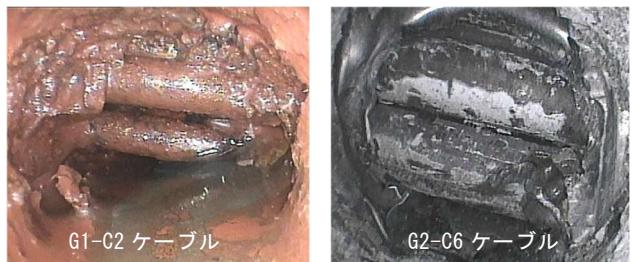
写真2 滞水状況(健全度2)

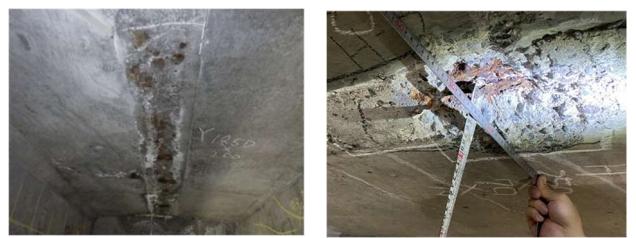
写真4 床版下面の劣化状況

床版下面の劣化調査状況を写真4に示す。たたき点検前の写真4(a)のとおり、床版下面が広範囲に湿った状況であり、間詰部には錆汁、コンクリートの浮きが多数確

認された。これは、橋面防水が実施されていないため、雨水などが間詰部の打継目より浸透し、長年の間に既設コンクリートの内部に水分が蓄積されたものと推測された。また、たたき点検を行った結果、床版下面の大半は浮きがない状態であり、浮きが生じていた箇所は間詰部の数箇所であった。間詰部の浮きがある箇所でたたき点検を行った結果、写真 4(b)のように内部鉄筋が著しく腐食している状況が確認された。

本橋の床版は、グラウト充填調査の結果より横締めPC鋼材とプレストレスに問題がない一方で、間詰部の内部鉄筋の一部で著しく腐食していることが確認された。ただし、浮きが確認された箇所は少なく、床版下面がはく落するような状況に至っていない。この理由は、図4に示すように、主桁上フランジと間詰部の打継目や間詰部の一部の内部鉄筋に沿って塩分が浸透しているものの、その他の大半の部位には現時点では塩分がそれほど浸透していないものと考えられた。また、主桁と間詰部にテーパがあり(図5)、床版下面に段差が生じていないことから、プレストレスによるくさび効果が発揮されていると考え、間詰部の抜落ちリスクもないと判断した。このため、はつりにより健全部を除去することでPC構造へのダメージを与えないことを念頭に補修方法を検討した。検討の結果、床版の弱点部に浸透した塩分がこれ以上拡散しないことに加え、ひび割れ等の弱点部を補強することを目的に樹脂注入して床版コンクリートを一体化することができる内圧充填接合補強工法⁵⁾を採用した。

本工事でははつりを行わないため、既設コンクリートに浸入した塩分を除去できない。この対策として、本橋床版間詰部の浮き部で確認された鋼材近傍の局所的な塩化物イオン量 7.91 kg/m³は例外とし、塩化物イオン濃度 3 kg/m³以下に必要な防錆効果を得るため、床版下面より亜硝酸リチウム 40 %水溶液を 400 g/m²塗布することとした。

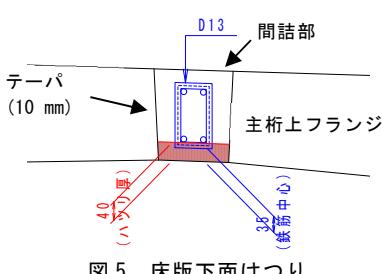
はつりによる断面欠損の影響を検討した結果を表 7 に示す。床版厚 200 mm に対して、床版支間中央である間詰部の第 2 鉄筋(深さ 61 mm)まではつりを行うと、死荷重状態で床版上縁のコンクリート応力度が制限値を超過する結果となった。また、40 mm までのはつりでは第 1 鉄筋の半分程度までとなり(図 5), 既設コンクリートに浸透した塩分とそれに伴う脆弱部を十分に除去できないため、補修後に再劣化の懸念がある。

図 5 床版下面はつり

以上より、本橋床版の間詰部に関しては、はつりが困難であることが判明した。

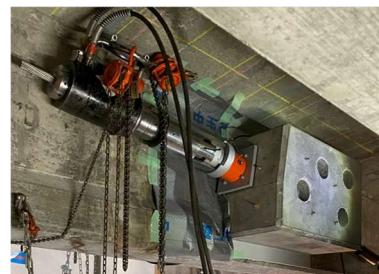
写真 5 緊張作業状況

ドセルにより緊張力の測定を実施した。その結果、外桁外側のケーブルは、緊張力が抜ける傾向であったため、外桁外側にある片側の外ケーブルのみ再緊張を実施した。G1 桁外ケーブルの緊張力は、G1 桁緊張後と G6 桁緊張後の差は 0.5 %未満の変動であり、設計値に概ね一致することを確認した。

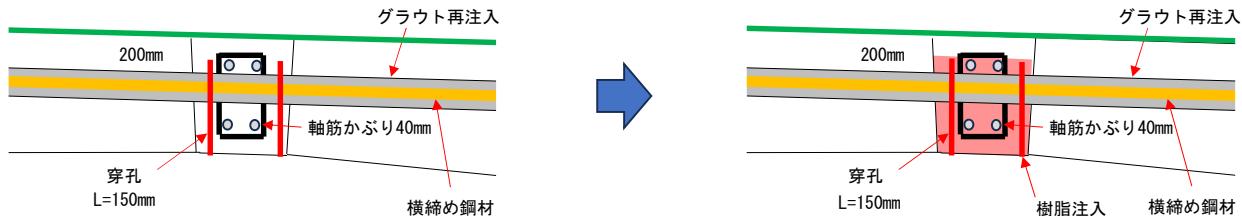
図 7 内圧充填接合補強工法のための穿孔・樹脂注入

今回の施工では、横締め PC 鋼材のグラウトに充填不足部があったため、先行してグラウトの再注入を行った後、内圧充填接合補強工法にて樹脂注入を行った(図 7)。樹脂注入は、間詰めコンクリート部に 25 箇所/m²となるよう、鉄筋及び横締め PC 鋼材位置を避けて穿孔(径 φ 7 mm、深さ 150 mm)し、エポキシ樹脂注入を行った(写真 8)。施工にあたっては、平均気温 3 ℃での冬期施工であったため、ジェットヒーターを用い、施工期間中は常に 5 ℃以上の環境を保つように管理を行った。
