構造変更を伴う曲線鋼箱桁橋の支承取替

～負反力に配慮した狭小空間での支承取替～

Replacement of Bearings for a Curved Steel Box Girder Bridge involving Structural Modifications

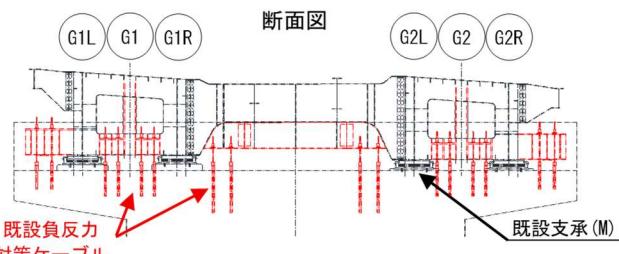
図2 負反力対策構造

ケーブルが負反力を受け持つことで、上部工の浮き上がりを防止する構造）が設置されている（図2）。

狭小空間は、支承取替時だけでなく、今後の維持管理においても問題となる。狭小空間を解消し、本工事での施工スペースと今後の維持管理スペースを確保するため、支承取替後には不要となる負反力対策構造を支承取替に先行して撤去することとした。

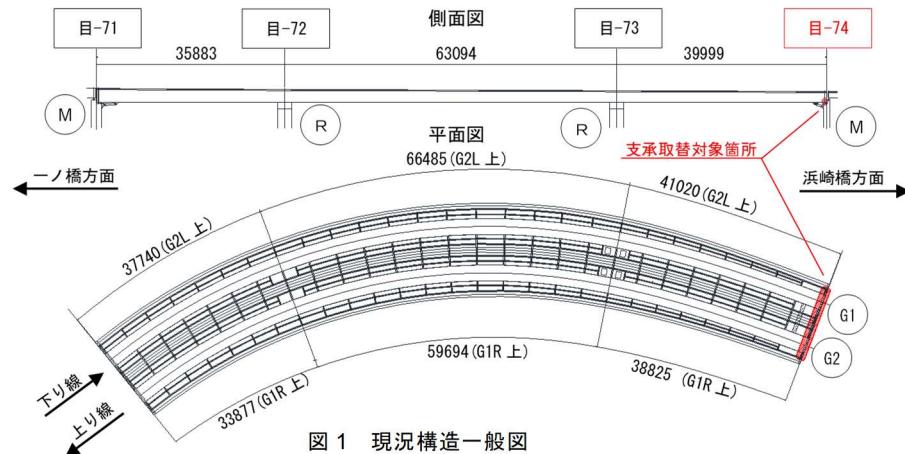
図1 現況構造一般図

本工事で支承取替を行った橋梁は、1967年竣工の3径間連続2主鋼箱桁ラーメン橋である。都道上空を横断する橋長139.0m(36.0m+63.0m+40.0m), R=105.0mの曲線橋で、中央径間は鋼製橋脚と剛結のラーメン構造である（図1）。始点と終点の可動支承部は、2基の支承で1つの箱桁を支える1箱桁2沓構造である。また、過年度の耐震補強工事により、施工箇所周辺には落橋防止構造、縁端拡幅プラケットおよび負反力対策構造（上部工と下部工を繋ぐPC

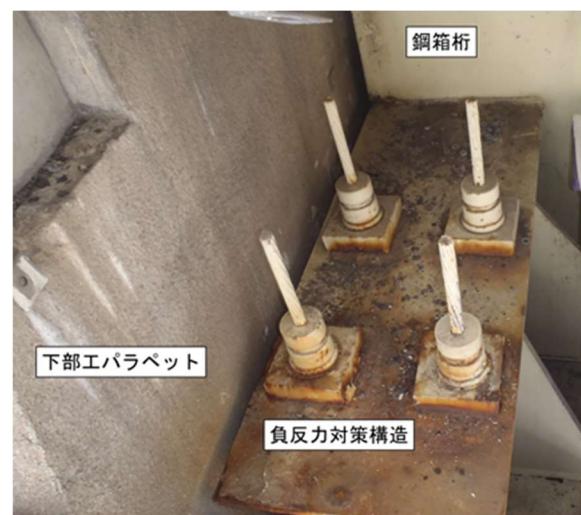
図3 桁端部状況

施工箇所は隣接するRCT桁橋との掛け違い部であり、上部工の桁高の差から下部工パラペットが立ち上がり対象橋梁の鋼箱桁端部に迫っている。現地調査の結果、下部工パラペットと箱桁の間には遊間がほとんど無いことが判明した(図3)。さらに、前述の過年度耐震補強工事で設置された負反力対策構造により、施工箇所は極端な狭小空間となっていることがわかった。

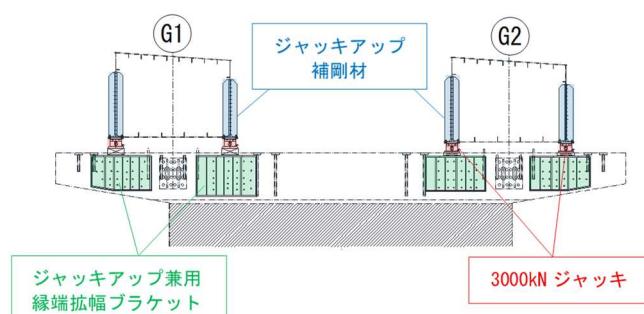
図4 ジャッキアップ状況図

しかしながら、負反力対策構造を先行撤去する場合、ジャッキアップ作業を伴う施工中は一時的に負反力対策の無い1箱桁2点支持構造となるため(図4)、安全性の確保が課題となる。施工中の安全対策については、後述する。

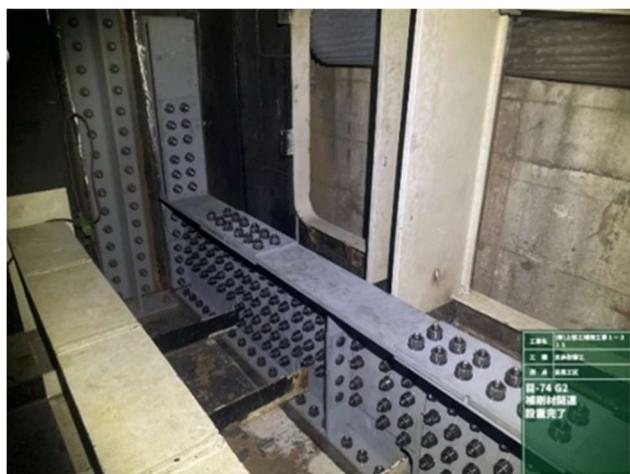
写真1 増設横リブ設置状況

既設支承は箱桁両側ウェブ直下の2点支持であったが、1箱桁1沓への構造変更により、新設支承は箱桁中心位置に据える1点支持となる。このため、新たに支承直上となる端ダイヤフラム中心には支点上補剛材を新設した。さらに、新設支承は既設支承よりも寸法が大きくなるため、箱桁内に追加の横リブ構造を増設することで反力を分散させることとした（写真1）。

また、箱桁内に増設する横リブは、幅約3mの箱桁全幅に渡る大型の構造であるのに対し、箱桁内に通じる既設マンホールの寸法は500mm×600mm程度である。そのため、増設する横リブはマンホールを通過できる寸法に分割製作して箱桁内に運び込み、組み立て設置することとした。

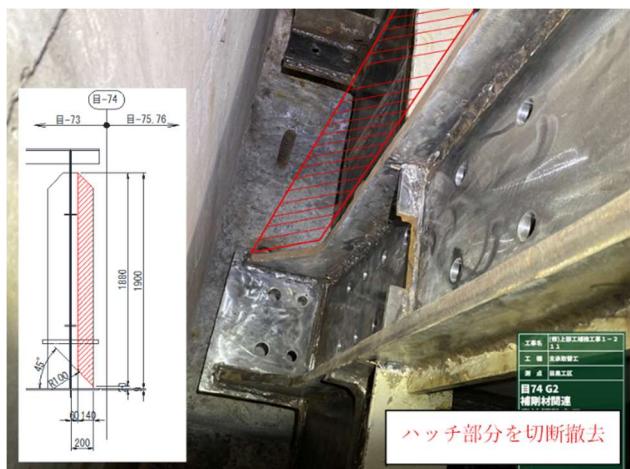
図5 既設補剛材切り欠き部

支点上補剛材を新設する桁端側ダイヤフラム背面はスペースが無く、設置位置を目視できない状態であった。この解決策として、既設補剛材の一部を切り欠くことで（図5）作業できる動線を確保し、新設する支点上補剛材が施工可能となる設計とした。

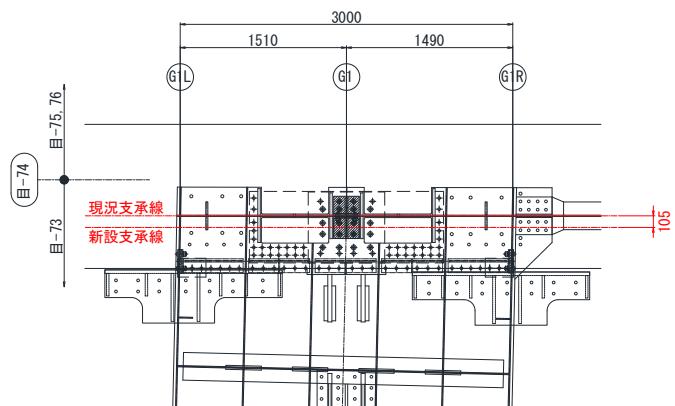
図6 支承部詳細図

新たに支承を据える箱桁中央部の直下は、桁端寸法250mm程度、桁下高300～400mm程度の狭小空間であることから、負反力対策構造の撤去後も設計・施工上の配慮を必要とした。

新設支承は、従来2支承で受けている荷重を1支承で受けることになるため、既設支承よりも一周り大きな寸法となっている。その大きさから、既設支承線位置へそのまま据え付けた場合に桁端寸法が不足する。そこで、新設支承線位置は橋脚前面側へ105mm移動させることとした（図6）。

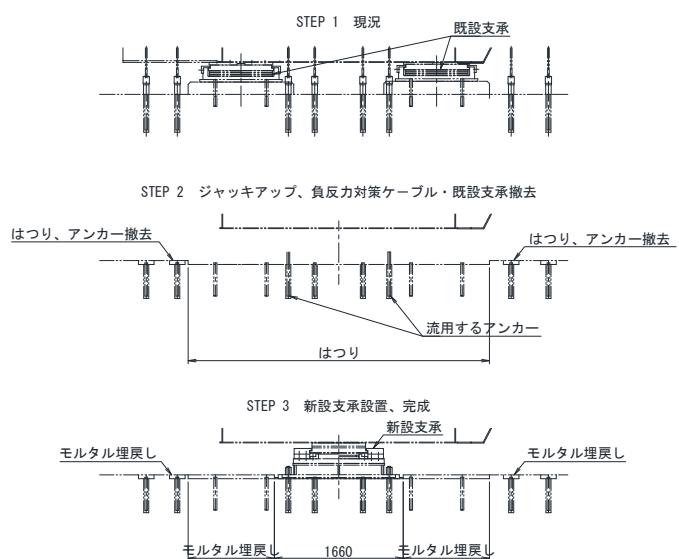
図7 橋座施工順序図

また、新設支承のアンカーホルダ孔においても、桁下高不足により困難を極めることが予想された。そこで、撤去した負反力対策ケーブルのアンカー（ゲビンデスター $\phi 36$ ）の一部を支承アンカーとして転用することを検討した（図7）。これにより、狭小空間での無理な新規アンカーホルダ孔を行うことなく新設支承の設置を可能にした。

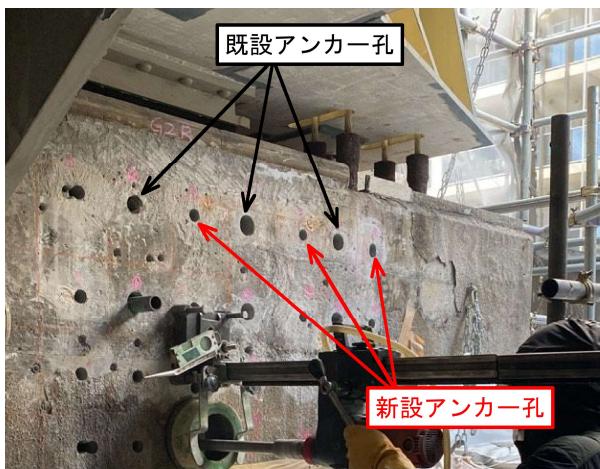
図8 新設ブラケットアンカーホルム状況

施工箇所の下部工はRC橋脚であり、過年度耐震補強工事にて縁端拡幅ブラケットが取り付けられている。本工事の支承取替では、既設縁端拡幅ブラケットを撤去し、撤去後の既設アンカーホルムと新規に削孔する孔を用いて新たにブラケットを取り付け(図8)、ジャッキアップを行う計画とした。なお、新設するジャッキアップブラケットは、縁端拡幅ブラケットを兼用する構造である。

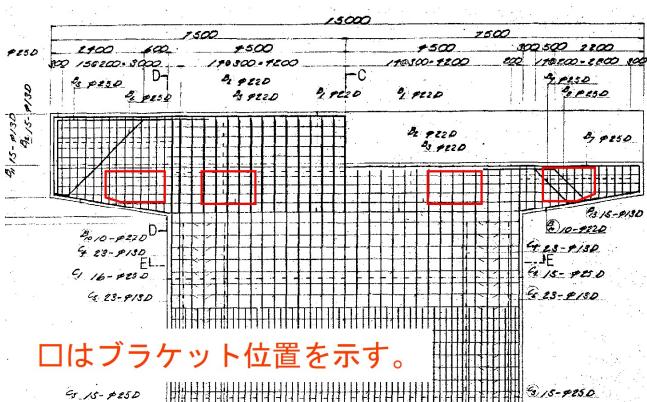
図9 下部工配筋図

T型に大きく外へ張り出した横梁部を持つ既設下部工前面は、特に密な配筋となっている(図9)。このことから、新規削孔の際は下部工鉄筋との干渉を避けるため、削孔径と削孔数を抑える必要があった。そこで、通常使用する異形鉄筋よりも耐力の高いPC鋼棒を新設アンカーボルトとして採用した。これにより、細径かつ少ない本数で高い耐力を得ることができた(表3)。

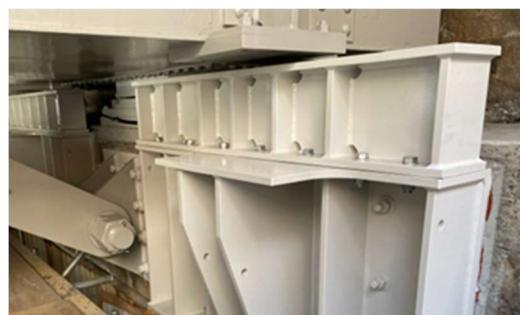
写真2 段差防止構造

新設ジャッキアップブラケット幅は、縁端拡幅機能を兼用させるため、必要拡幅量を満足する幅以上としている。更にブラケット上には、橋脚天端との高さ調整を兼ねて、桁と離隔を30mm設けた位置に段差防止構造を設置した(写真2)。

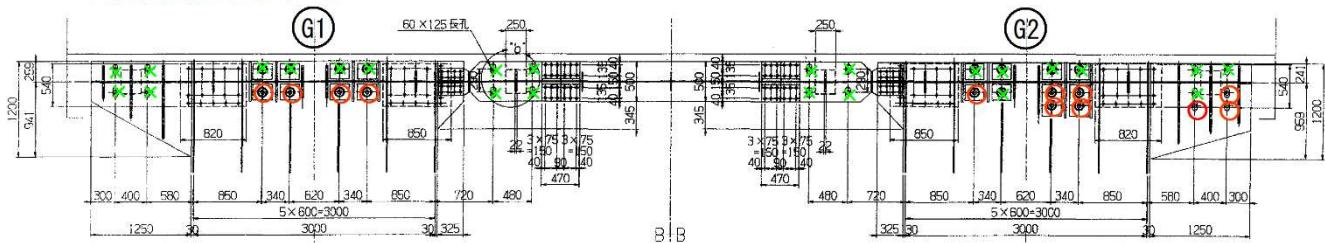
図 11 ケーブル緩め作業実施結果

負反力対策ケーブル全数に対し緩め作業を実施したが、一部狭隘部のためジャッキがセットできない箇所や、固着が酷くジャッキを使用しても緩まない箇所があった。これらの箇所は切断対象とし、その他でフェールセーフ要件を満たす 12 本のケーブルを緩めることができた（図 11）。

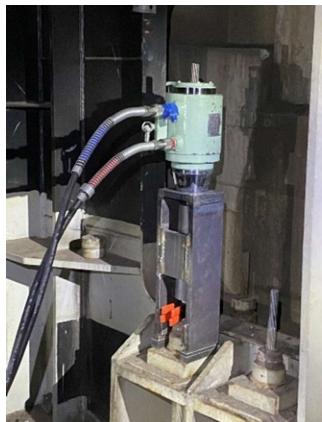
写真 3 ケーブル緩め作業状況

負反力対策ケーブルのナット部分は経年劣化により固着してしまっているものが多く、手作業で緩めることはほとんどできなかった。そこで、センターホールジャッキを使用してケーブルを引っ張り緩め、ナット内部のコーンを浮かせて取り出す方法を採用した(写真3)。なお、既設ケーブル上端の突出長が大きく規格品ラムチェアが使用できないため、今回の作業専用に高さのあるラムチェアを製作し使用した。

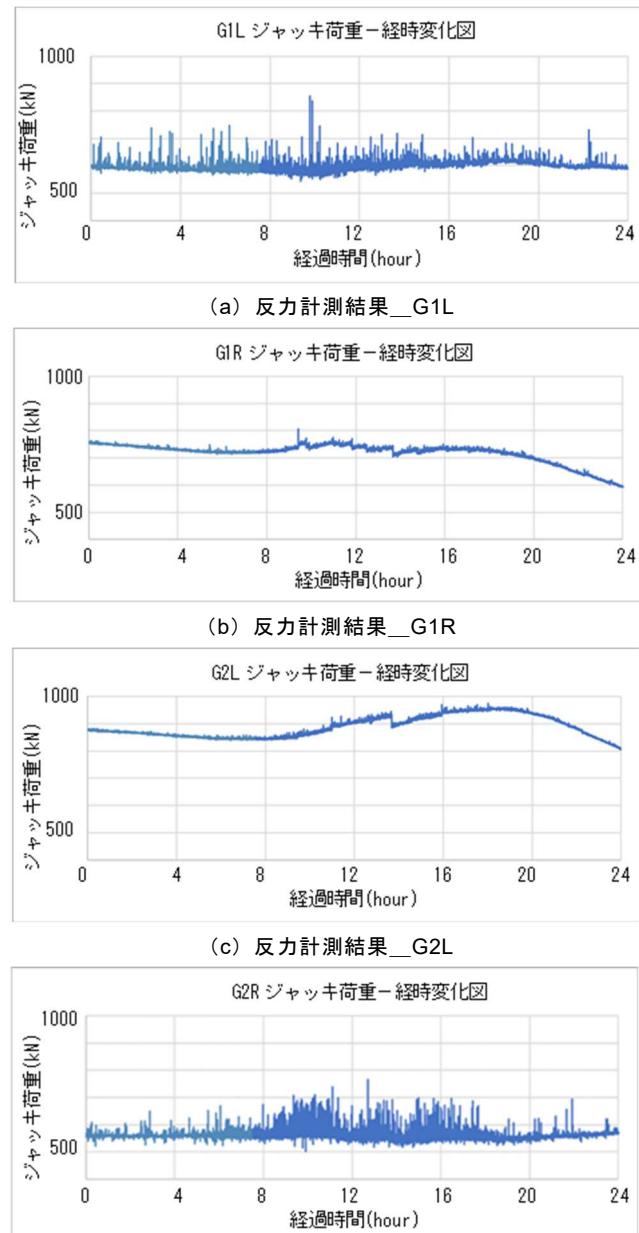
図 12 反力計測結果

交通量が多いと予想される日の 0:00~24:00 の 24 時間に渡り、動的計測を行った。デジタル油圧計を取り付けたジャッキで 1 箱桁 2 点支持によるジャッキアップを行い、2 主桁計 4 箇所で毎時反力を記録した（図 12）。

各計測位置 G1L, G1R, G2L, G2R 部の最大荷重はそれぞれ 893.9 kN, 806.8 kN, 975.3 kN, 766.9 kN で、最小荷重は 542.5 kN, 591.6 kN, 805.7 kN, 504.3 kN であった。24 時間の測定結果から、概ね上記の荷重値を繰り返しているものと推測される。

反力計測の結果、全計測箇所・全時刻において、負反力の発生（反力計測値が 0 を下回る値）がないことを確認することができた。この計測結果から、施工中の一時的な間は負反力対策の無い 1 箱桁 2 点支持状態にあっても安全性には問題ないと判断し、フェールセーフを含む全ての負反力対策のケーブルと定着ブラケットを支承取替前に撤去した。

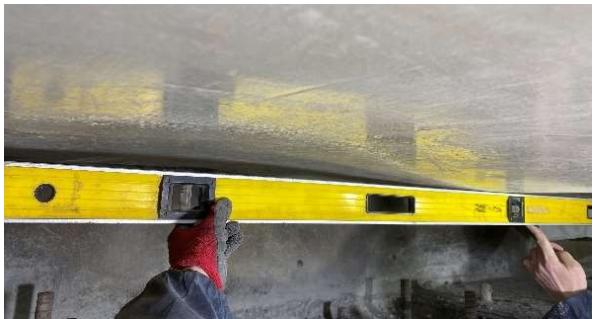
写真4 箱桁下フランジのゆがみ

負反力対策構造撤去後の現場調査において、箱桁下フランジに波打つようなゆがみが確認された（写真 4）。これは、過年度工事にて負反力対策ケーブル

の定着ブラケットを箱桁内部に溶接した際の熱影響で生じたものと考えられる。同じく定着ブラケットが溶接されていた既設端ダイヤフラムにも同様の状況が見られた。

この解決策として、箱桁下フランジには熱矯正は避け、厚板補強部材を新たに設置した。締結には高力ボルトを使用して、下フランジのゆがみを矯正した（写真5）。また、端ダイヤフラムにはゆがみ形状に合わせて新設部材にテーパー付きのフィラーパートを追加した。これらの工夫により、各機能に影響のないレベルまで既設部材のゆがみを抑えることができた。

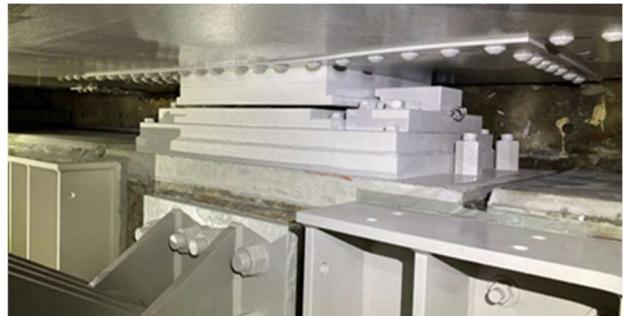
写真6 支承取替完了

多くの施工に関する課題を、設計面からのアプローチにより解消し、構造変更を伴うタイプB支承への取替を完了することができた（写真6）。取替完了後の橋脚上は見渡しの良いシンプルな構造となり、今後の維持管理においても問題なく点検・補修を行うことが可能であると考えられる。
