## KMS ジョイント「KMSⅢ-50W」の疲労試験

～360 万回載荷試験による照査期間 30 年の疲労耐久性の照査～

Verification of the 30-Year Fatigue Durability by 3.6 Million Times Loading Test

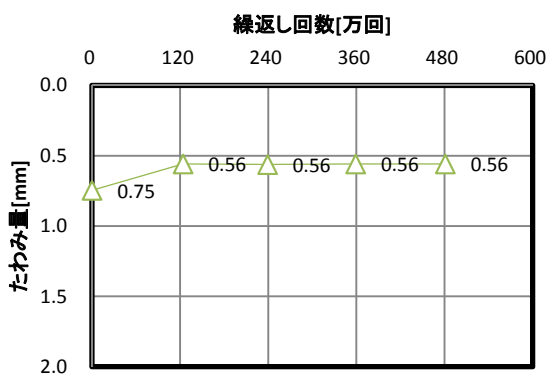
鋼製の伸縮装置本体について疲労亀裂は見られませんでした。コンクリートについて本体端部との境界におけるヘアクラック、ベースプレートとの境界における剥離が生じましたが、いずれも軽微なものでした。載荷終了後の試験体の状況を写真 3、本体端部との境界におけるヘアクラックを写真 4 に示します。また、図 3 に示す試験中のフィンガーたわみの推移については試験初期に減少したものの 360 万回を超えて試験を終了した 480 万回まで一定でした。試験初期に見られるたわみの減少は荷重に対する載荷ジャッキ、載荷梁、試験固定架台を含めた試験装置全体でのなじみによるものと思われました。試験後の状況およびフィンガーたわみの推移などから耐荷力の低下を示す疲労損傷と言えるものは生じなかったと考えられました。

図 3 試験中のフィンガーたわみの推移

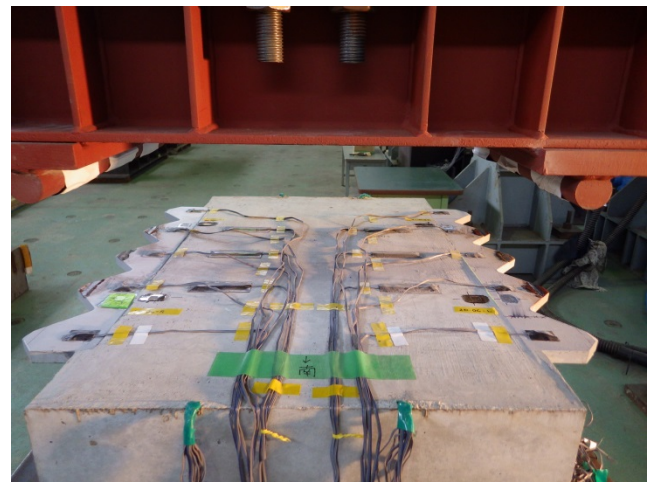
写真 3 載荷終了後の試験体の状況

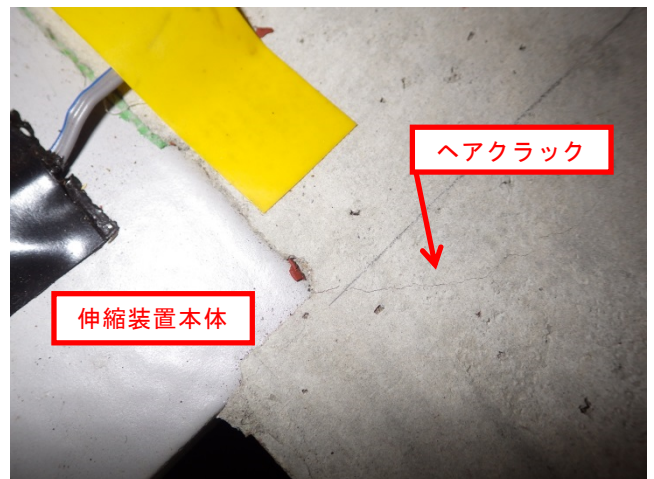
写真 4 本体端部との境界におけるヘアクラック
