橋梁の実挙動について思うこと

On Performance of Existing Bridges

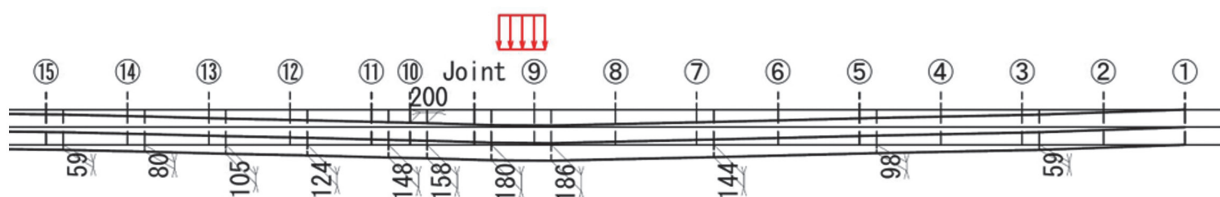
図2 衝突で生じた下フランジ面外方向残留変位 (mm)

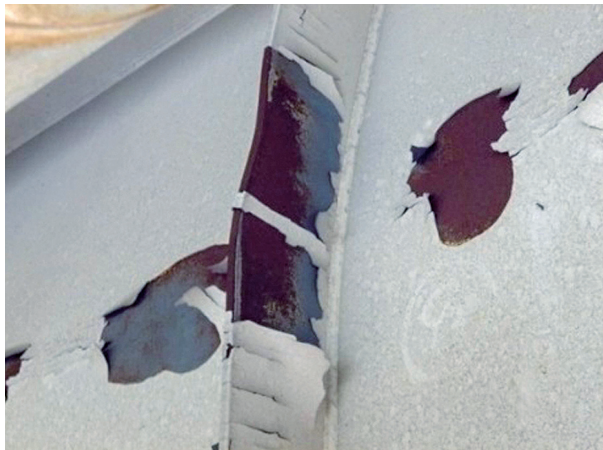
変形は下部で顕著である。この腹板の変形により、**図3**に示すように、垂直補剛材の座屈や溶接部の破断、横支材と垂直補剛材のボルト接合部の破断などの損傷も生じていた。一見してかなり重度の損傷であるが、鉄道橋の検討結果では主桁変形による曲げ耐荷力の低下は認められなかったと報告されており¹⁾、この道路橋でも損傷の影響を検討することになった。

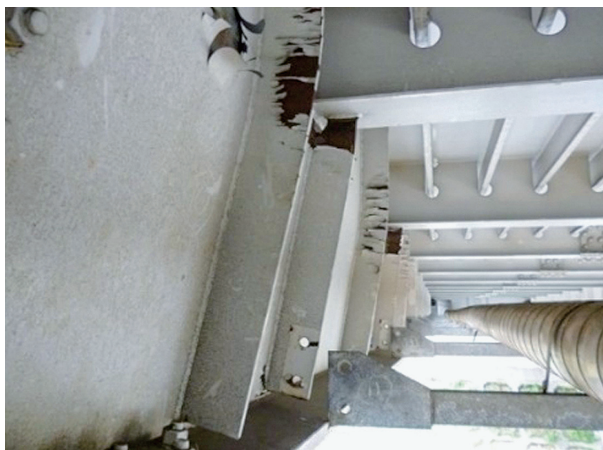
(c) 横支材と垂直補剛材ボルト接合部破断

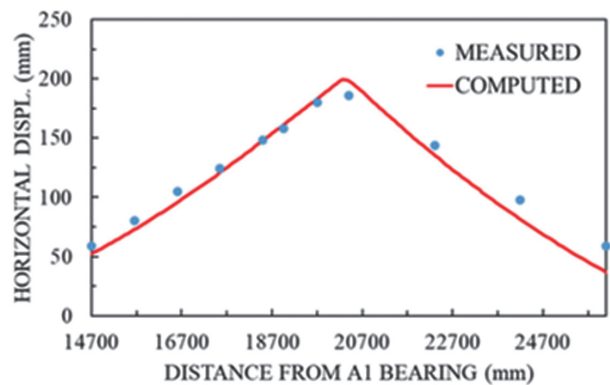
図3(c)は断面⑩の損傷の様子である。横支材と垂直補剛材の接合部が壊れ、横支材が下フランジに挟まっている。そのため横支材には圧縮力が作用し、8mmのたわみが生じていた。別途、横支材のみの有限要素解析を行ったところ、圧縮力は41kNと判明した。この作用力も考慮に入れ、衝突力を等分布荷重として橋の解析を行ったところ、1589 N/mmを衝突力として与えた時、計測された下フランジの面外変位をほぼ再現できる結果となった。解析で得られた面外変位分布を、計測結果とともに**図4**に示している。なお、衝突幅は540mmなので、衝突荷重は858kNになる。設計衝突荷重⁴⁾の1000kNと見合った大きさであり、この点からも、妥当な結果が得られたと考えている。

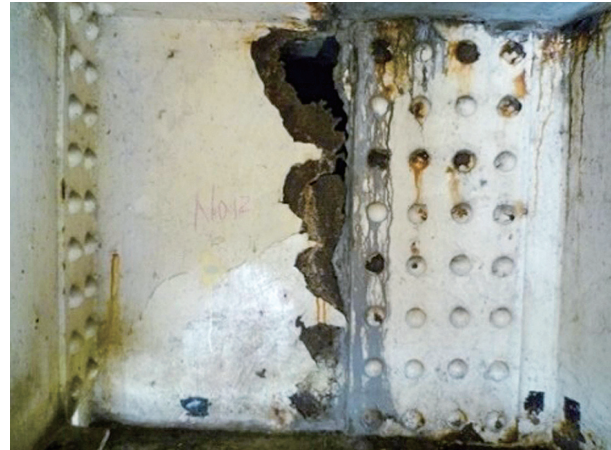
ある橋で、図7 (a), (b) に示すような、腐食による大きな貫通孔が腹板に見つかった。支点に近い箇所であり、腹板に作用する力も大きいと考えられるため、安全性が懸念された。しかしながら、地方の基幹道路に位置した橋で交通量も多く、適当な迂回路がないため、交通規制は難しいとのことであった。安全性の確保は最優先事項ではあるが、社会的コストもないがしろにはできない。とは言え、損傷が進むと路面が下がり、橋梁端部でかなりの段差が生じる危険性がある。関係者で議論した結果、端横桁の下に架台を置き、万が一、路面が下がっても沈下量を最小限に留めることとし、さらに日々損傷箇所を観察して、進行が認められた場合には、直ちに交

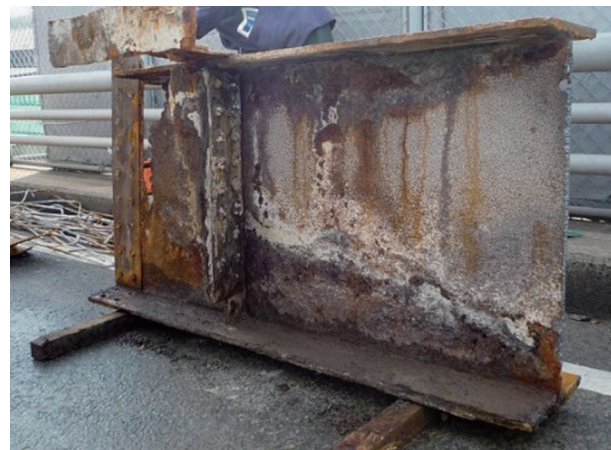
(c) バラベット側の腐食状況 (撤去時)

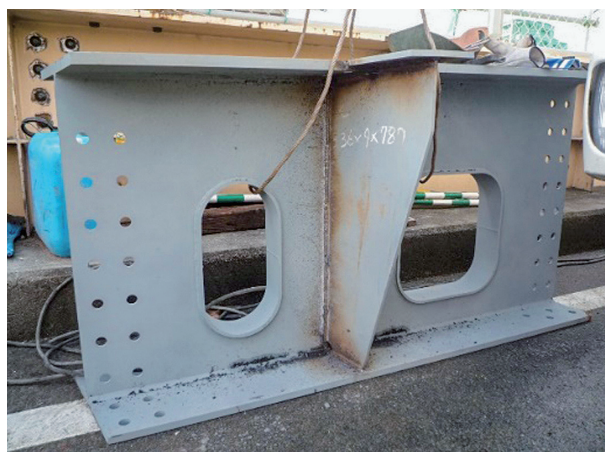
この橋梁の損傷は、桁遊間が小さいためパラペット側の点検が行えなかったことに起因している。この橋梁では、幸い結果的に大きな安全性の問題に発展することはなかったが、点検ができないままに腐食が進展するような事態は、やはり避ける必要がある。新設橋であれば、点検も考慮に入れて遊間を大きくすることで対処できるが、既設橋で遊間を大きくすることは容易でない。解決策のひとつは、積極的に端横桁腹板に点検孔を設けることであろう。そのために、既設端横桁に点検孔を設ける経済的かつ安全な工法が開発されることを願わずにはいられない。ちなみに、当該橋梁では、取り換え後の端横桁腹板に点検孔を設けることになった（図8）。

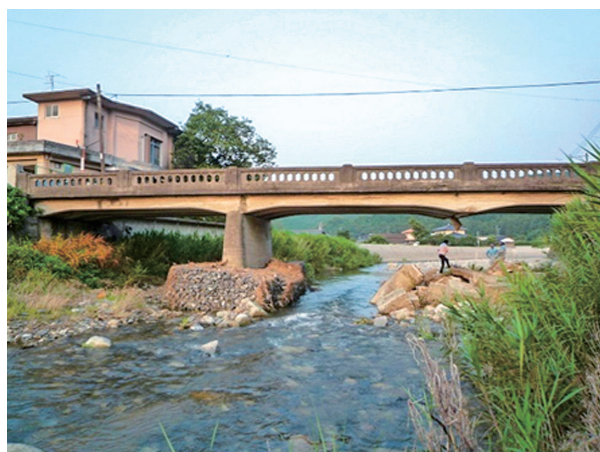
大雨で橋脚が倒壊したとの新聞記事を見た。大正時代に作られた、3径間のコンクリート橋である（図9）。豪雨のたびに、橋脚が壊れて落橋したとの報道は目にするが、この記事の写真をみると、橋脚が1本倒壊したにもかかわらず、上部工は残っている。非常に興味をそそられ、友人と視察に行った。

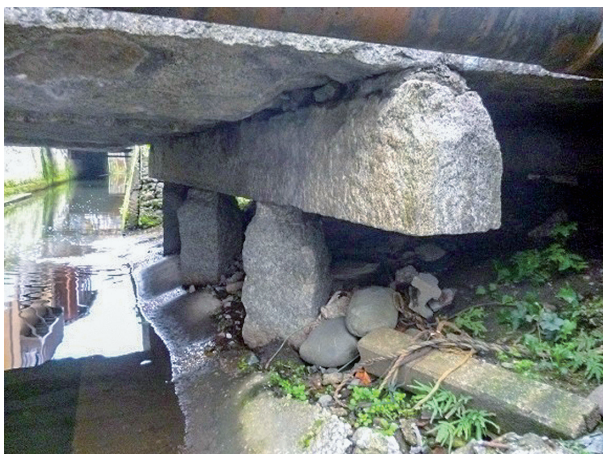
石桁は、鉄筋が入っていないコンクリート桁のようなものであり、曲げを受けると亀裂発生が懸念される。そんな心配をしていたら、実際に亀裂が入った石桁がある

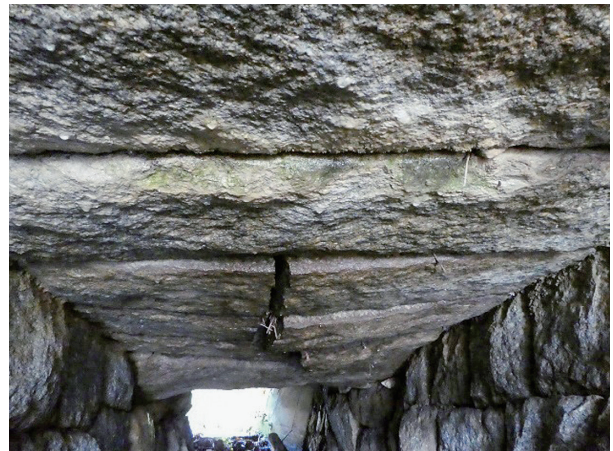
と聞き、見に行った。**図11**がその石桁橋である。大きな亀裂であったが、石桁の抜け落ちはなく、路面が沈下した様子もなかった。交通規制もなく、車両が通行していた。

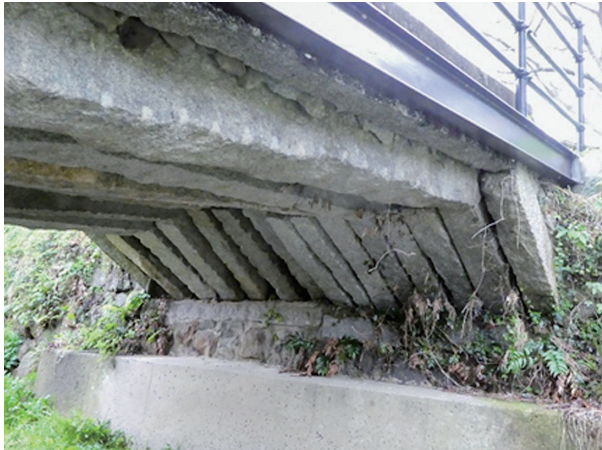
これら石橋はいずれも古く、設計図書はない。材料特性も不明である。どういう設計をして、建設されたか判然としないが、損傷があるにもかかわらず、近年でも橋としての機能を果たしている。どういうメカニズムでこれらの橋が安全に機能しているのか、同行者と議論したが、いずれの橋についても、明確な答えは得られなかった。
