# 如何にして1基3.4 tもある支承を取り替えたか ～山あげ大橋 大型免震支承の取替工事～

How to Replace the Seismic Isolation Rubber Bearing of YAMAAGE Bridge

山あげ大橋は、栃木県那須郡烏山町に1992年に当社が施工した橋長246.3 mのPC6径間連続箱桁形式の免震橋梁です。当時としては、高減衰積層ゴム支承を用いた免震橋梁で日本最大級のものでした。本橋は、クリープ・乾燥収縮がほぼ終了したと考えられる竣工後2年経過時（1994年）に高減衰積層ゴムのせん断変形を解放する工事を行っています。今回行った支承交換工事は、供用開始から約10年経過した免震支承のゴムの物性の経年変化を調査するためにP5橋脚の2基の支承を回収するものです。これは、新エネルギー・産業技術総合開発機構（NEDO）の基準創成研究開発費助成金の交付を受けて実施されている「橋梁・ビル免震用積層ゴムの研究開発及び標準化」事業の一環として行われたものです。

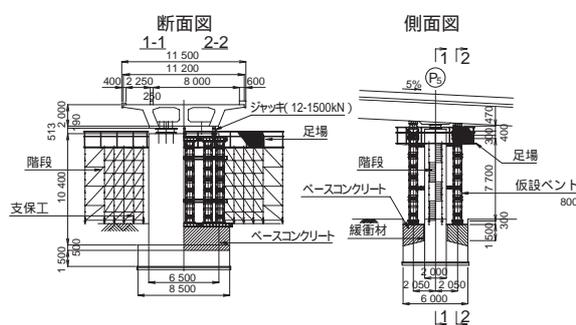
足場・支保工の概要

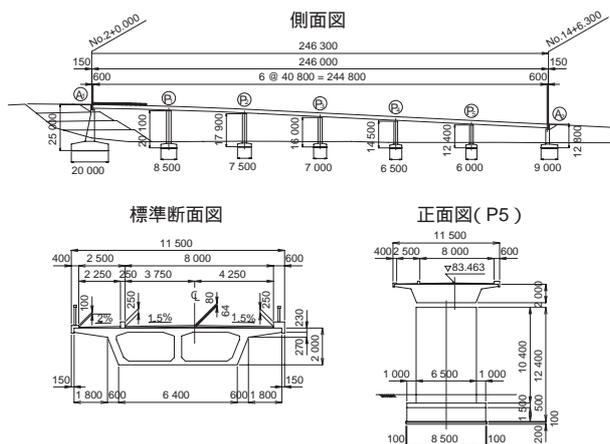
山あげ大橋一般図

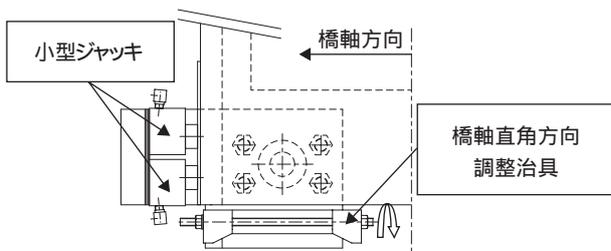
第2のポイントは、温度変化により主桁が橋軸方向に伸縮しており、その分のひずみ調整を行わなければならない、また橋軸直角方向の変形も予想されていたため、2方向のせん断変形を如何にして調整するかでした。今回は、小型ジャッキによる橋軸方向の調整と、新たに考案したくさび機構による橋軸直角方向の調整を採用しました。後者は橋軸方向に配置されたボルトの締込み力をくさび機構を利用して橋軸直角方向の力に変換するものです。

ひずみ調整治具配置図(平面図)

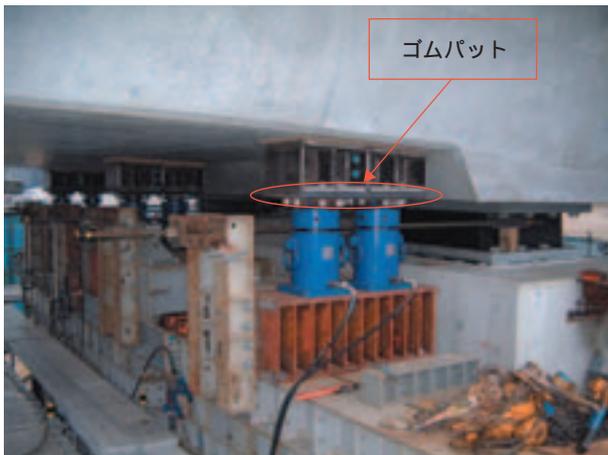
ジャッキアップ状況

上側ボルトを取外し、1 mm毎に7 mmまでジャッキアップしました。なお、ジャッキ上のゴムパットにより1部のジャッキに荷重が集中することを防ぎました。

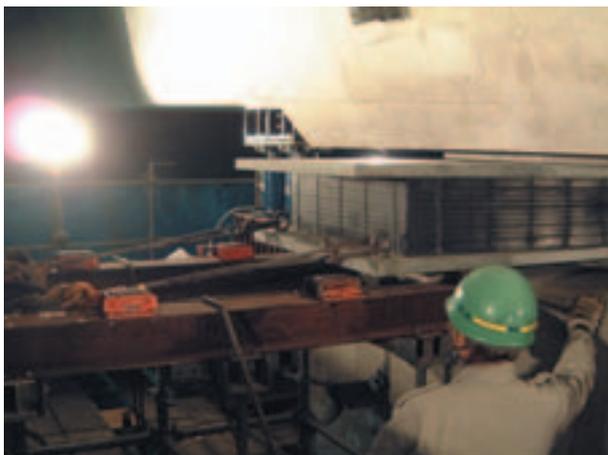
既設支承の引出し状況

ジャッキアップ後、下側ボルトを取外し特殊なアイボルトを取付け、レバブロックにより引出しました。

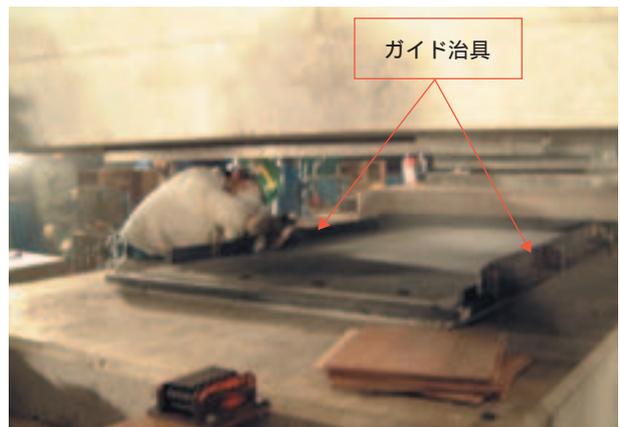
テフロンパウダー塗布状況

ガイド治具をセットし、摩擦軽減のため既設のベースプレートおよび交換用支承の下フランジにテフロンパウダーを塗布、レバブロックにて引込み、下側ボルトを仮締めしました。

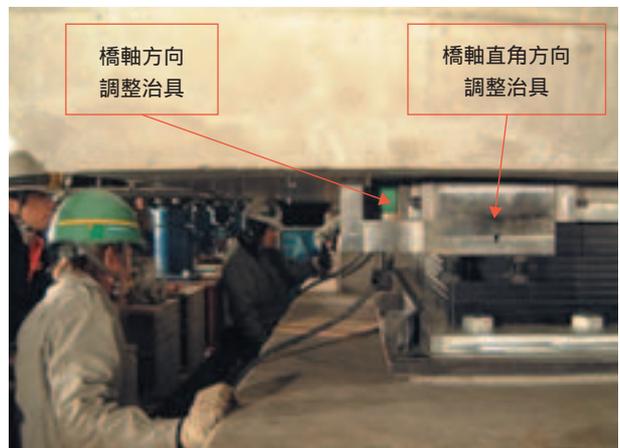
ひずみ調整状況

橋軸直角方向のひずみ調整の後に橋軸方向のひずみ調整を行い、上側ボルトを仮締めし、ジャッキダウン後、上下ボルトの本締めを行いました。

当日の気温は3月初めにもかかわらず約10℃と高く、橋軸方向のせん断変形量が幸いにも約8 mmと小さな値となり、準備した治具によってひずみ調整作業を問題なく行うことができました。支承の構造により詳細は変更となりますが、今回の調整機構が他工事に対しても適用性があることを確認できました。また、心配していた交換用支承の引込み作業も、テフロンパウダーの塗布とガイド治具等の効果により問題なく行うことができました。
