支承取替工事における創意工夫

～九頭竜川橋補修工事～

Bearing Exchanging Work with Original Ideas

- 工事名：北陸自動車道 九頭竜川支承改良工事
- 路線名：高速自動車国道 北陸自動車道
- 発注者：日本道路公団 北陸支社
- 工事場所：福井県福井市北野上町 (kp105.0～kp105.2)
- 構造概要：3径間連続非合成鋼桁橋 (L=174 m)
- 施工内容：支承取替 32基
 - 上り線 A1橋台～P3橋脚 16基
 - 下り線 A1橋台～P3橋脚 16基

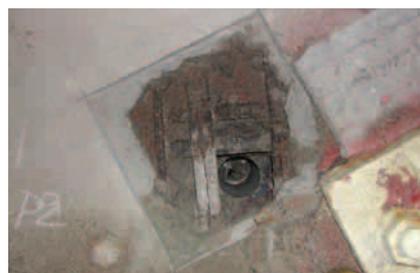
鉄筋探査測定結果

この工事では、新設沓のアンカーボルト孔削孔位置を決定するのに超音波探査で行わず、下部工配筋図をもとにアンカーボルト周辺を試削し、既設鉄筋の位置を把握しました。

この方法で行った結果、ロスなく確実にアンカーボルト孔の削孔位置が決定できました。

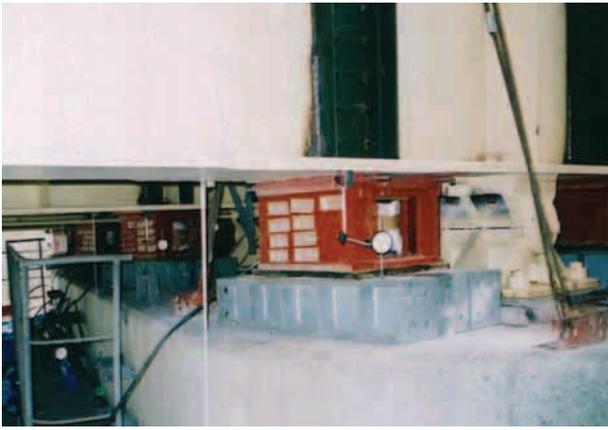
桁仮受設備

支承取替作業は主桁をジャッキで扛上し仮受けして行うものとなりました。本工事は、支承反力が最大3 974 KNと大きく供用中の作業でもあり、安全確保のために、サンドル等で桁を仮受けするが必要ありましたが、支承から橋座端までの作業スペースが狭く桁受けサンドルの設置はできませんでした。狭いスペースにサンドル設備を設けるために、桁受けジャッキを囲むような桁仮受設備を考案しました。

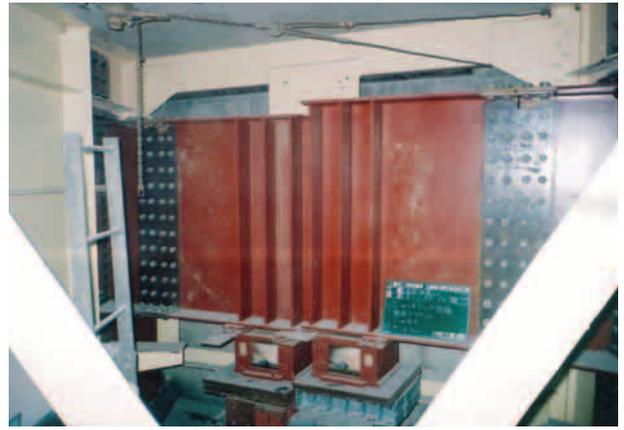
主桁付きブラケット工法（桁間）

支承受替に伴い主桁を仮支持する必要があります。本工事は、当初、端支点部の桁受けは、主桁WEB直下にジャッキを据えて仮受けする工法でしたが、

① 主桁と沓座の間に、組合せジャッキが設置できない。
 ② 支承から橋座端までの作業スペースが確保できない。
 以上の結果、当初の主桁WEB直下工法での施工は不可能となりました。新たに支承受替工法を比較検討した結果、主桁付きブラケット工法を採用しました。採用理由として、

- ① 組合せジャッキの設置スペースが確保できる。
- ② 支承周辺に作業スペースがとれる。
- ③ 施工性が良い。

- ① ブラケット取り付け部の主桁側ブラケットを支承受替完了後も存置した。
- ② ブラケットの取付作業時、既設構造物（検査路、添架物等）の撤去・復旧が生じた。
