高速道路におけるコンクリート高架橋の リニューアル工事について

～北44工区コンクリート橋改築工事その3～

Renewal Construction of a Concrete Expressway Viaduct

工事名：北44工区コンクリート橋改築工事その3

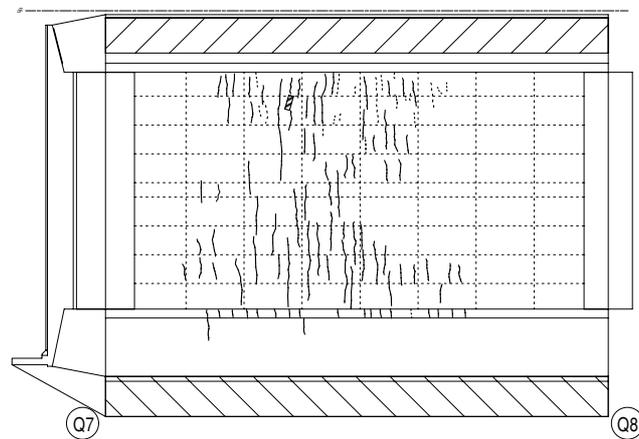
図3 床版下面のひび割れ状況

今回調査した結果としては、荷重増によるものと見られる橋軸直角方向のひび割れが支間中央付近に多く確認された。ひび割れ幅が0.2 mm未満のものも多数あったが、

0.2 mm以上を補修対象とした（図3）。

レベルⅡ：ひび割れが発生しているため床版下面に補強としての炭素繊維を橋軸方向および直角方向に貼り付ける。

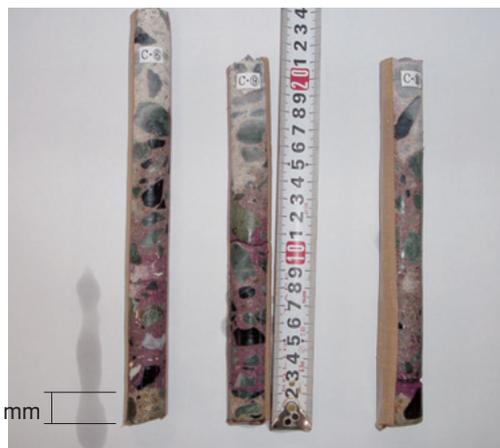
写真3 中性化試験（フェノールフタレイン溶液噴霧）

コンクリートの中性化としては、中性化深さが20 mm程度で中性化による鉄筋の腐食には至っていない状況であった（写真3）。しかし、塩分量は漏水箇所に集中して多く確認され、要因として冬季における路面への塩化カルシウムの散布が推定された。

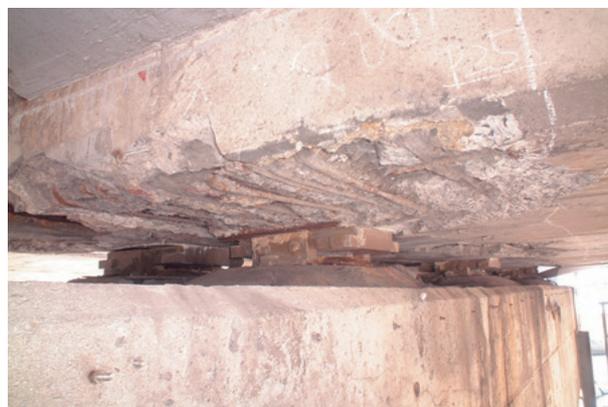
写真4 桁端部劣化状況（鉄筋腐食による剥落）

桁端部は劣化の程度が大きく、鉄筋腐食によりコンクリート面が剥離している状況が全ての箇所を確認された（写真4）。

- ① ひび割れ：ひび割れの動きに追従できるよう伸び率100%のエポキシ樹脂を注入
- ② 断面修復：浮き部分は電動ピックによるはつり後、鉄筋防錆剤を塗布し亜硝酸リチウム混入の繊維入りポリマー系モルタルにて断面修復
- ③ 表面被覆工：ひび割れの少ない径間は表面被覆を兼ねて剥落防止（ガラスクロス貼付）を行い、ひび割れの多い箇所は炭素繊維貼付による補強、橋脚上の狭隘部や剥落の危険のない箇所は保護塗装を行い、コンクリート表面を全て被覆
- ④ 床版端部断面修復：ウォータージェットによるはつり後、床版下面はモルタル吹付け+端面は無収縮モルタルを打設
- ⑤ 床版連結工：活荷重に対応できるよう床版上面に鉄筋を配置し床版を連結、伸縮装置を設置しない連続構造に改良、支承を弾性体として考え既設の鋼製支承からゴム支承に取替え

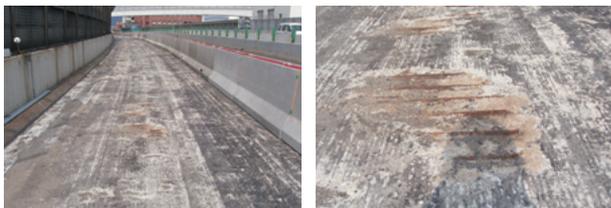
写真5 橋面上鉄筋露出

また、橋面上は舗装を剥がして床版上面を点検した結果、鉄筋のかぶり厚不足による鉄筋腐食・コンクリート剥離が確認された（写真5）。

これは、いままでに行われてきた舗装打替え工事でアスファルト舗装を切削する際に、コンクリート面も切削され鉄筋のかぶり厚が減少したものと推定される。

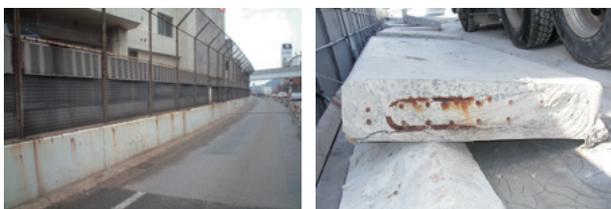
写真6 壁高欄鉄筋腐食によるひび割れ

壁高欄の損傷状況としては、壁全面にひび割れが無数に確認され、鉄筋腐食によるコンクリートの剥離・剥落箇所もあった（写真6）。

壁高欄撤去時に地覆部と床版の打継ぎ部を確認したが、打継面に水の浸入があったものと思われ、鉄筋断面が減少している状態の腐食が確認された。

壁高欄の新設については、地覆部と壁部分を一体型枠にて一度に打設することにより、地覆・壁部と分けて打設を行うよりも養生期間分施工日数を短縮することができた。

供用下での壁高欄施工で懸念される事項として、交通振動によるひび割れがある。1期施工として行った外側の壁高欄施工時に試験施工として、片側を繊維入り（PP）のコンクリートとし、もう片側を膨張材入りのコンクリートとした。全く同条件での施工で比較を行った結果、どちらも抑制の効果はあるが、膨張材を入れたコンクリートの方がひび割れは少ないことが確認でき、2期目の中央分離帯施工時には、ひび割れ抑制に効果の高い膨張材を採用することとした。

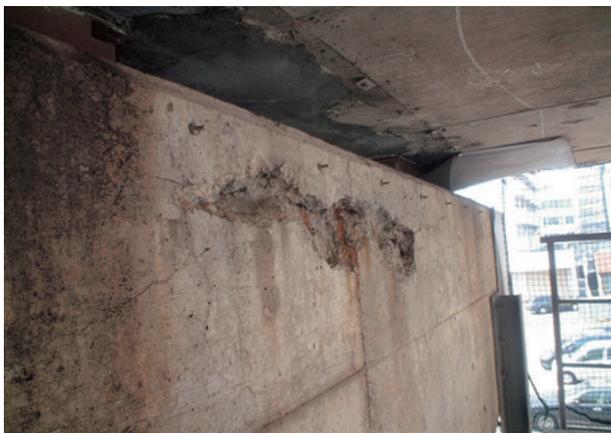
写真7 下部工天端付近の鉄筋腐食による剥離

橋脚の損傷は、主に桁端部からの漏水が多い箇所に集中しており、コンクリートの剥離や剥落が確認された。要因として梁上面付近のひび割れから雨水が浸透し、梁軸方向の鉄筋を伝わって腐食が進み、大きな断面としての割れと剥離が発生したと考えられる（写真7）。

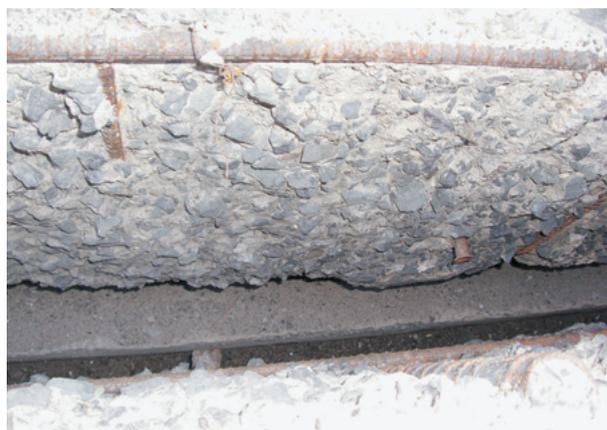
写真8 ウォータージェットによるはつり面

上部工形式が桁高の低い中空床版橋（ $h=800\text{ mm}$ ）であったため、床版端部（桁遊間部）および橋脚上の床版下面は作業空間が無く、劣化部分のはつりを行う場合ウォータージェットによるはつり方法を採用した。

はつり完了後の断面修復作業は、通常の左官仕上げでは困難であるため、モルタル吹付けに行った。この際に材料によって1回当たりの吹付け量（厚さ）が異なり作業性が変わるため、材料選定時に3種類の材料を使用して試験施工を行った。材料はポリマー系のモルタルで1回当たりの吹付け可能厚さ（目安）が30 mm、60 mm、100 mmの3種類の材料を使用して行い、施工後のコア抜

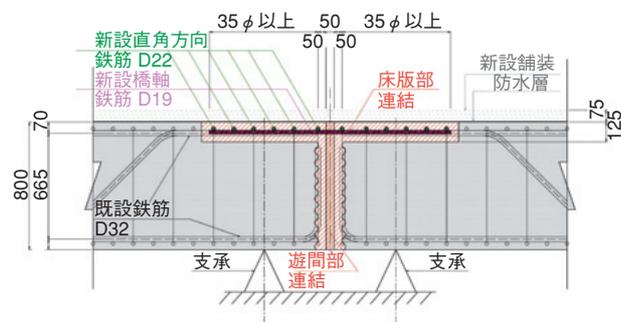
図4 床版連結配筋図

床版連結工は、現在の構造系で2径間または5径間連結の中空床版を活荷重+温度による応力に対して抵抗できる補強を行って連続構造に変更し、伸縮装置を無くし走行性の向上やメンテナンスの縮減を目的として試験的に行った。設計検討は、中間脚構造がメナーゼヒンジとなっている箇所があることや、構造系を変更する際に下部工への影響が変化することを考慮して下部工耐力の照査を含めて検討した。施工内容としては、図4のように配

置鉄筋範囲および床版端面をウォータージェットにてはつり、鉄筋配置後に無収縮モルタルを打設した。

断面の充填を無収縮モルタルとした理由は、配置鉄筋を含め既設の鉄筋が密に配置されており、粗骨材が鉄筋間に入らないことからである。

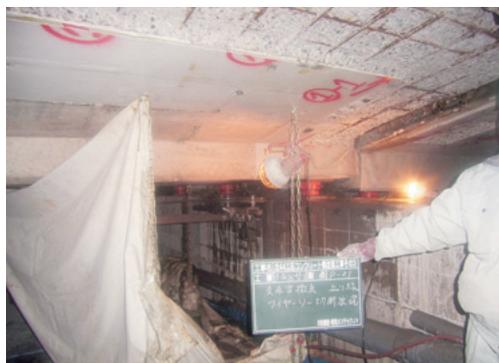
写真11 沓座コンクリート撤去 (ワイヤーソー切断)

床版連結を行う際の検討条件として、連結部の支承を弾性体と考え設計した。これにより支承を鋼製支承からゴム支承に取り替えた。この時、通常の施工方法は橋座面をはつり支承撤去を行うが、床版橋であるため桁下空間が狭い (h=140 mm~180 mm) ことからブレーカー等にはつることができないため、ワイヤーソーによる沓座の撤去を行った (写真11)。

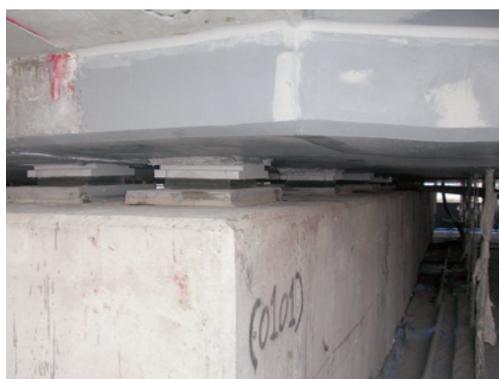
写真12 床版連結部支承取替完了

支承構造としては、アンカーを設置する空間がないためタイプA支承 (写真12) として考え、変位制限装置 (鋼製ブラケット) を別途設置している。

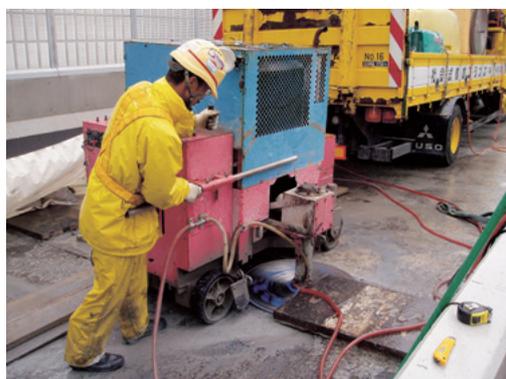
写真16 レベルソー機械全景

都市部工事において騒音問題は、施工時間を制約されるなど工事全体に及ぼす影響が大きい。そこで今回は騒音に重点を置いて、騒音がほとんどなく施工速度の速い方法としてウォールソー、水平切断をレベルソーによる工法として施工した（写真15、16）。

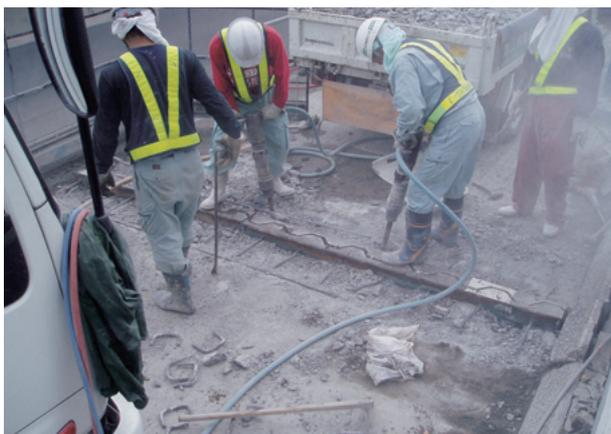
写真17 ブレーカーによる伸縮装置撤去状況

一般的に行われている、ブレーカーによりコンクリートをはつり、ガス切断にて鋼製部品（アンカーボルトやフェイスプレート等）を切断する方法では、ガス切断するため鋼板の裏側に隙間を作らなければならない、作業に時間がかかるとともに騒音の発生が問題となる。このため騒音発生の時間を区切る必要があり連続した作業ができないことも含めて、効率が非常に悪い方法となった。

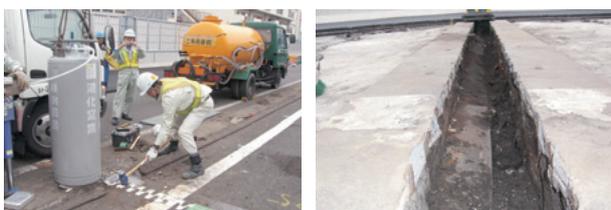
写真18 冷凍破壊およびフィンガー撤去完了

（株）橋梁メンテナンスのSANADA工法を試験施工として行った。同工法は、傷となるような浅い切込みを入れ、フェイスプレートを液体窒素により約 -80°C 程度まで冷却してハンマーで叩くことにより脆性破壊をおこし、破断させる方法である。この後フィンガーの無くなった遊間部に水平カッター（JST(株)他の特許工法）を設置し、鋼製部品とコンクリートを同時に切断し撤去した。

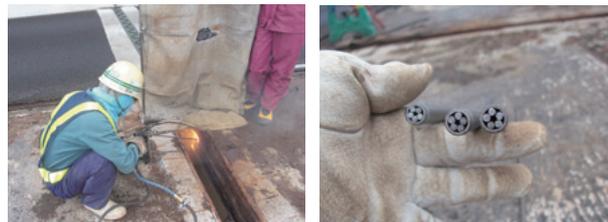
写真20 シャープランス切断とランス棒断面

壁高欄撤去の切断にも使用したレベルソー（ナガタ工業(株)の特許工法）によりフェイスプレートを水平に切断し、コンクリートカッターにて残ったプレートをコンクリートから剥がすように切断した。この後ガス切断にてプレートを切断したが、規制帯の都合から端部までカッターを入れることができずガス切断のできない（ガスの吹き抜ける空間が確保できないため）箇所があり、シャープランス（酸素アーク工業(株)）により高温で溶断する方法としてコンクリートと付着しているプレートを撤去した。
