鋼製橋脚疲労亀裂対策の隅角部補強工事

～管内橋梁補修工事（千住大橋・四つ木陸橋）～

Reinforcement Works at the Corner Portion of Steel Pier to Prevent Fatigue Cracking

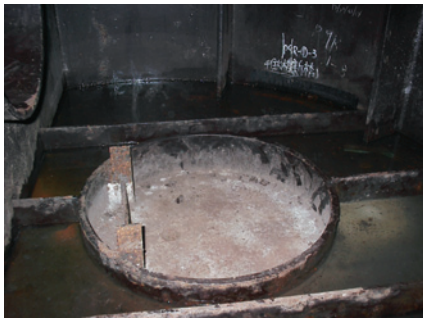
写真9 中詰めコンクリート充填状況

②円形支柱天端までコンクリートが充填されている場合 (写真9)

→表2に示す特殊工法についての比較検討を行い、ウォータージェット工法を用いることにより作業スペースを確保し、人力により作業を行うこととした。(写真10, 11)

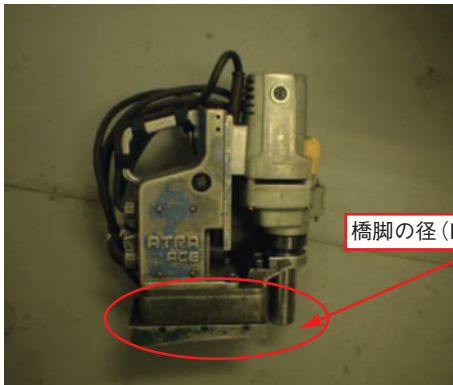
写真19 特殊孔明機械

通常の孔明機械は、水平面に磁石で固定して使用する。しかし、本工事では円柱部の曲面に孔明を行うことから、通常の機械を用いることができない。

そこで、孔明機械のアタッチメントを改良し、曲面への固定を可能にした(写真19, 20, 21)。

橋脚の径(R-1 800)に加工

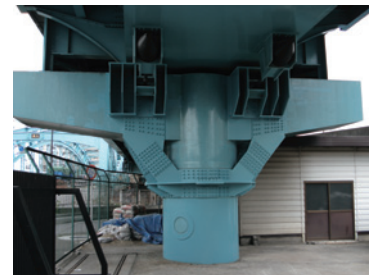
写真24 施工完了

供試体の製作を行い、試験施工を行ったことにより、補強部材の製作では、製作誤差を少なくすることができ、部材の設置についても、肌すきを少なく設置することができた。

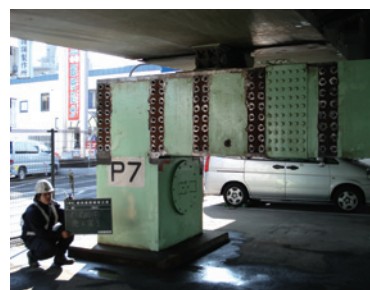
写真35 撤去完了(全景)

詳細調査終了後には、縁端拡幅装置を再設置することから、縁端拡幅装置を撤去した橋脚のボルト孔にはボルトの締付を行った(写真35)。
