# アーチ橋の現場施工にまつわるエトセトラ

## ～藤橋の安全対策および遅延合成スタッドの施工～

### 工事概要

橋梁形式：上路式鋼ローゼ橋

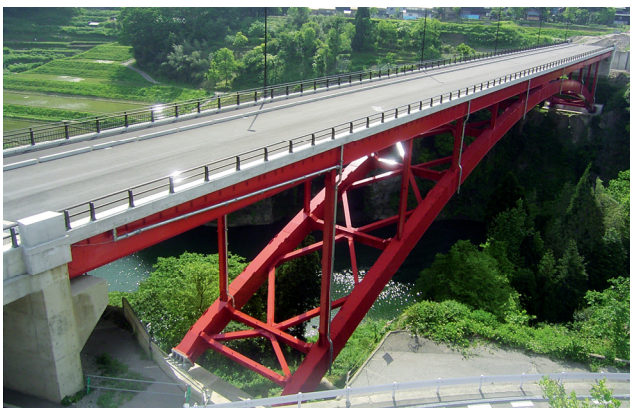
藤橋 完成写真

藤橋は、富山県を流れる一級河川“庄川”を跨ぐ橋梁で、ライズが非常に小さい上路式鋼ローゼ橋です。

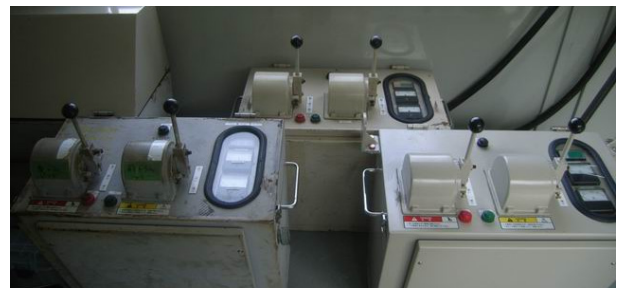
そこで、オペレータの視角が広がるように、架橋地点全域を視認出来る位置にウィンチの遠隔操作室を設けました。これにより、ウィンチによって発生する騒音が遮断された環境で、無線からの合図を聞き漏らすことなくウィンチ操作が行えるようになりました。

遠隔操作室内、操作レバー

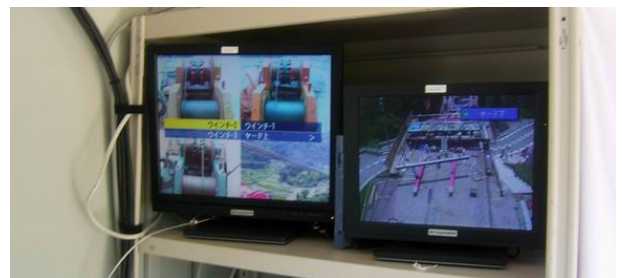
監視カメラからの映像を写したテレビモニター

そこで、主要箇所には監視用カメラを設置し、遠隔操作室に設置したテレビモニターで監視出来るようにしました。

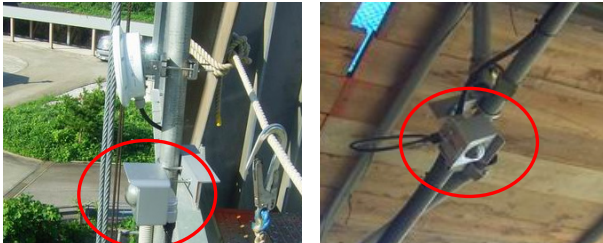
監視カメラは、下記位置に設置しました。

- ・ウィンチ小屋に3基設置 → ウィンチドラムを監視
- ・A1 鉄塔塔頂に1基設置 → 架設状況を監視
- ・A1 鉄塔下部に1基設置 → 荷取り・地組状況を監視

監視カメラ設置状況 (A1 鉄塔下部、ウィンチ小屋)

これにより、ケーブルクレーンを安全かつ円滑に操作することが出来たため、作業効率も向上しました。

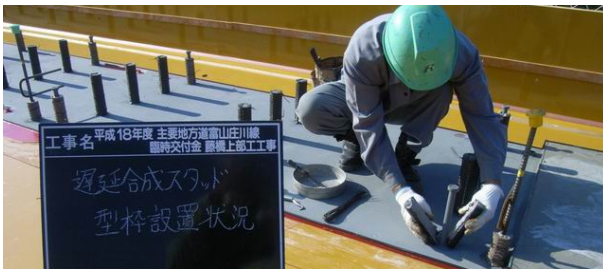
床版と鋼桁の結合にはスタッドジベルが用いられていますが、鋼桁の設計では考慮されていないクリープや乾燥収縮を除去するため、結合部には遅延硬化樹脂モルタルを塗布した遅延合成スタッドが採用されています。

遅延合成スタッドの施工状況

遅延合成スタッドは、施工後一定期間の後に硬化する特性を持ち、スタッドを樹脂で包み、さらに床版接触面に樹脂を塗布することによって、クリープや乾燥収縮による拘束応力を低減することが出来ます。

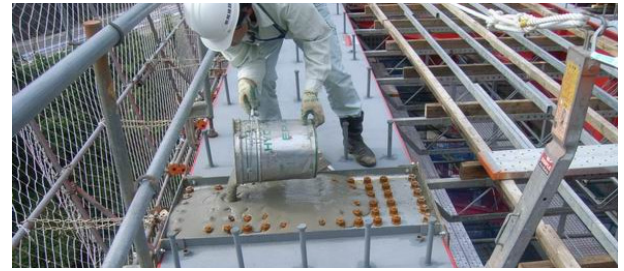
主桁上フランジの添接は、施工性を考慮して、桁内からボルトを挿入し上締めを行っています。

そのため、ナットの凹凸部が床版コンクリートと結合しないように、添接部を無収縮モルタルで埋設し、その表面に遅延硬化樹脂モルタルを塗布して、拘束応力の低

減を図りました。

主桁添接部の対処

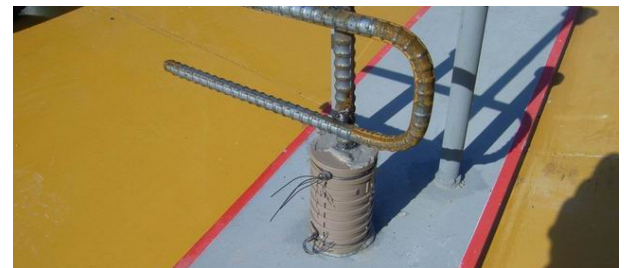
床版の厚さを管理するため、本橋では格点とその4分の1点に検測筋を立てました。

この検測筋が、コンクリート硬化後に拘束応力の発生に寄与すると考え、全ての検測筋に遅延硬化スタッドと同様の樹脂モルタルを塗布しました。

検測筋の対処
