# 鋼製逆ランガー橋の補強における取組み

## ～榎木沢橋耐震補強工事～

### Divise for Strengthening of Steel Deck Langer Bridge

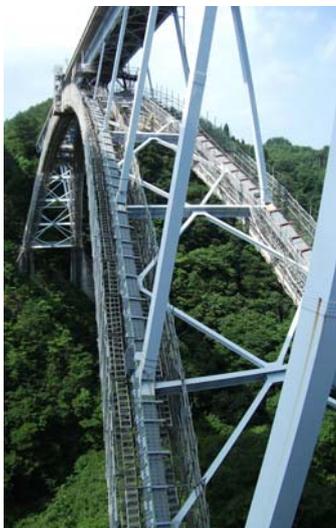
榎木沢橋全景（施工期間中の状況）

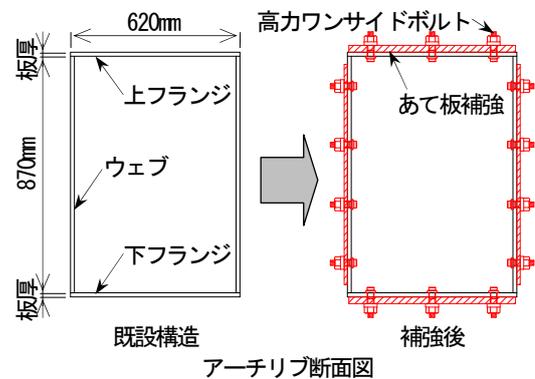
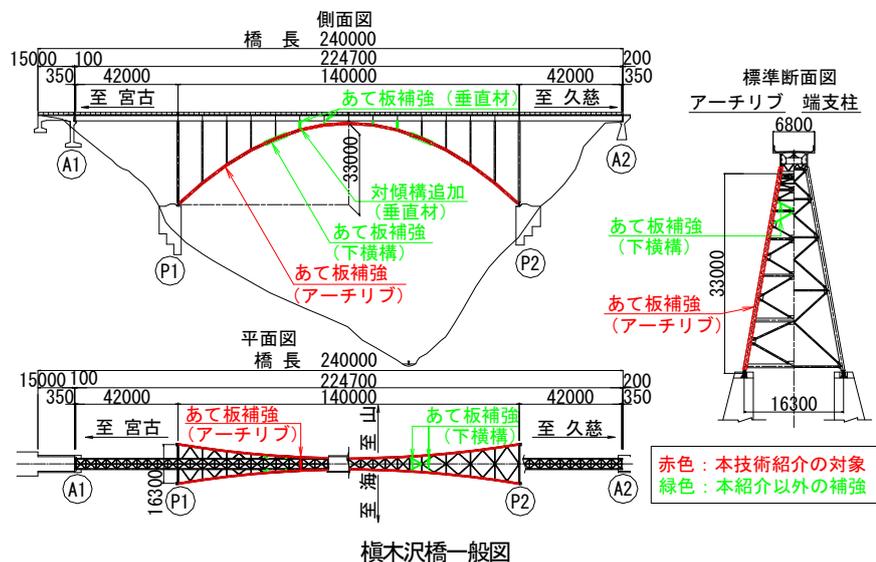
補強工種のうち、アーチリブへのあて板補強の断面図を示します。アーチリブ箱断面内部での作業を行えないため、片面施工が可能な高力ワンスайдボルトによりあて板を接合し、耐力を向上させる補強です。

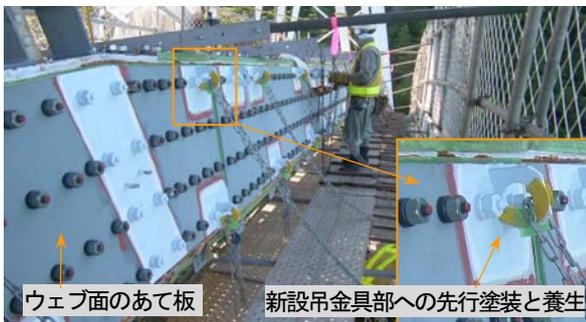
また、最終段階にて吊り元となる吊金具には、盛替え前に吊金具の塗装を済ませ、塗装品質を確保しました。

新設吊金具部へ先行して現場塗装

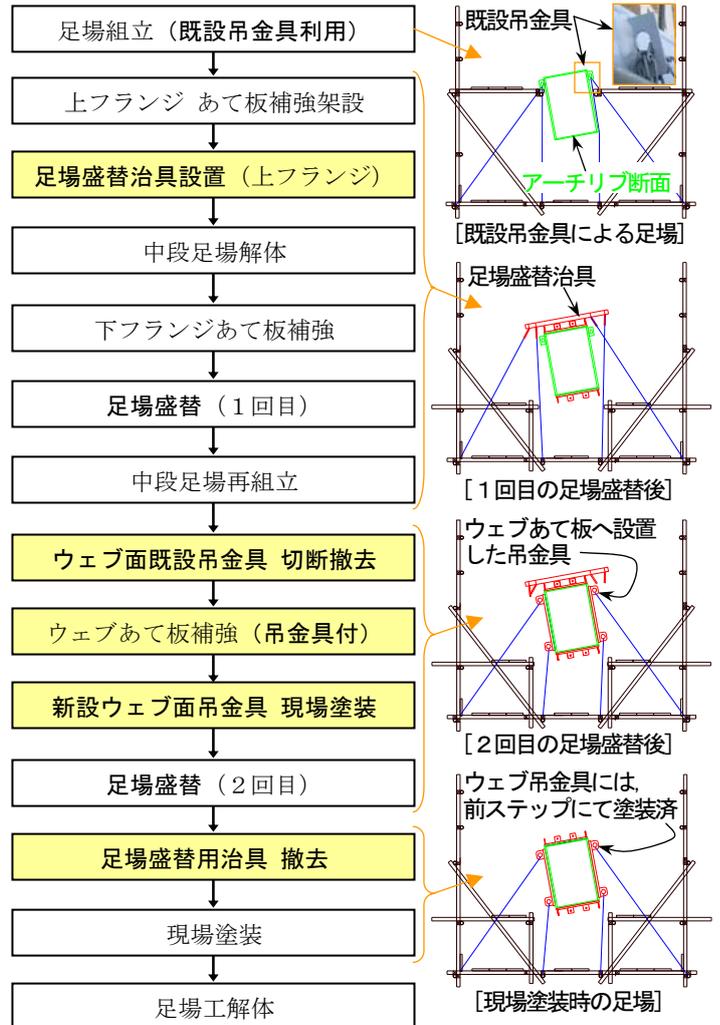
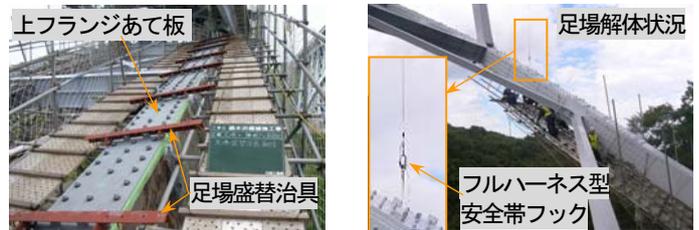
足場の施工フロー

施工用の足場は、アーチリブウェブ面に既設されていた足場用の吊金具を利用し設置しましたが、ウェブ面へあて板を架設する際にはこの吊金具を撤去せねばならず、別に吊り元を準備する必要がありました。そこで、右の施工フローに示すとおり、あて板に吊金具を設置するとともに、上フランジ面にはボルトにて取外しが容易な足場盛替治具を設置しました。この治具は、アーチリブの勾配の変化にも追従するもので、さらにその形状を、足場チェーンがウェブ面の架設に支障とならず、架設したあて板に接触しないように配慮することで、あて板の工場塗装塗膜を傷めることなく、施工を進めました。
