住宅等に近接した場所打ち杭の施工

～那智勝浦 IC ランプ橋工事の施工報告～

Construction of the Cast-In-Place Pile near a Residence

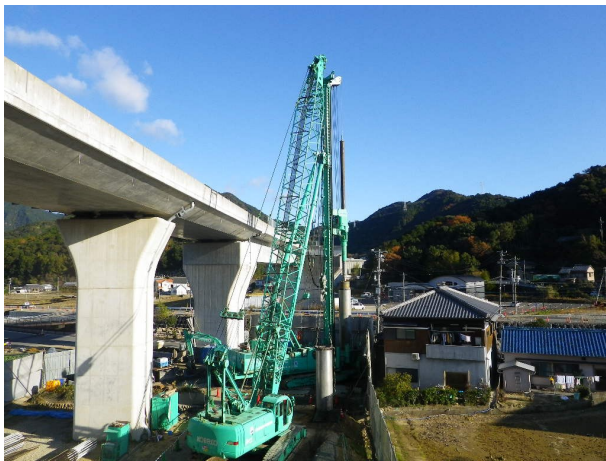
場所打ち杭施工状況（施工箇所全景）

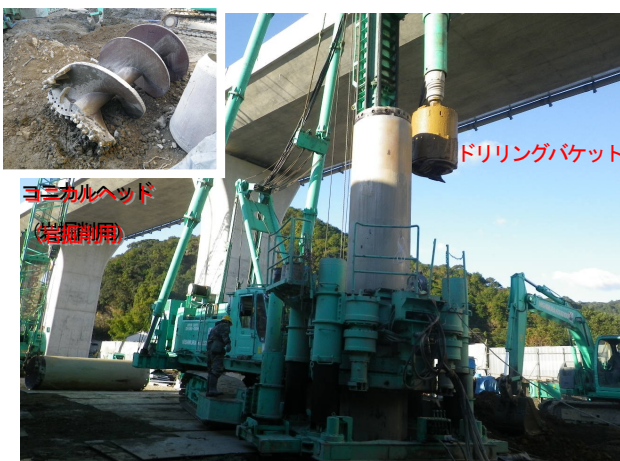
ベナースB工法による掘削排土状況

これに対して今回採用したベナースB工法は、3点式杭打ち機にドリリングバケットを取り付け、それをケーシング内部で回転させることによりケーシング内部の土を取り込み掘削・排土する工法です。岩や玉石層の場合には、ドリリングバケットからコンカルヘッドに取り替えて岩や玉石を砕いてから排土します。この工法を採用することにより掘削時の騒音・振動を低減することができました。

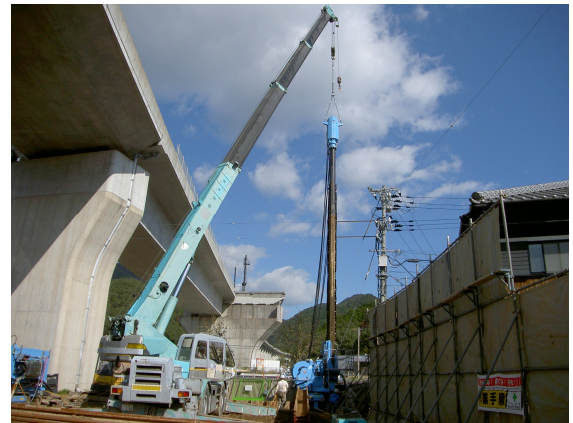
鋼矢板圧入状況（全景）

鋼矢板の施工は、住宅が近接していることから、無震動工法である油圧圧入工法としました。当初、既存の地質調査結果から通常の油圧圧入機により施工を行いましたが、圧入できませんでした。そこで、代替工法を選定するために、試掘と標準貫入試験を

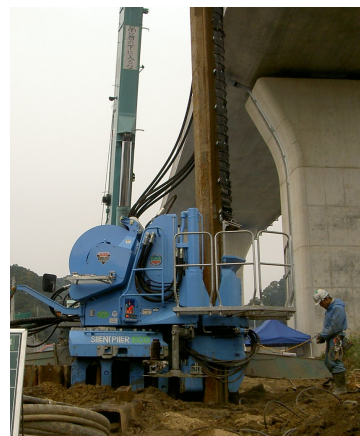
鋼矢板圧入状況（硬質地盤クリア工法）

行ないました。その結果、N値50以上の巨礫混じりの層が存在することが判明したため、硬質地盤クリア工法（硬質地盤対応の油圧圧入機を使用した油圧圧入工法）を採用しました。

この工法は、まずパイルオーガで最小限の掘削を行い、地中に芯をくり抜いた状態にします。そしてパイルオーガを引き抜きながらその隙間に矢板を圧入していく方法です。掘削は圧入補助として最小限に抑えるため、排土量は少なく、周辺地盤を乱すことなく鋼矢板を圧入することができます。
