## シーベックジョイントの健全度調査報告

## ～旧富山大橋で 20 年間供用されたアルミ合金製伸縮装置～

## The Soundness of an Aged Expansion Joint

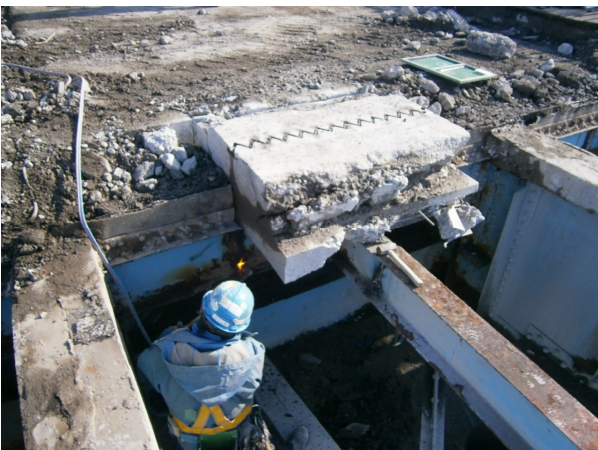
写真2 伸縮装置採取状況

試験体は写真2に示すように、旧富山大橋（下り線）のEJ-11より2m分を、後打ちコンクリートと伸縮装置本体の定着を切らぬよう、コンクリートカッターにより採取した。

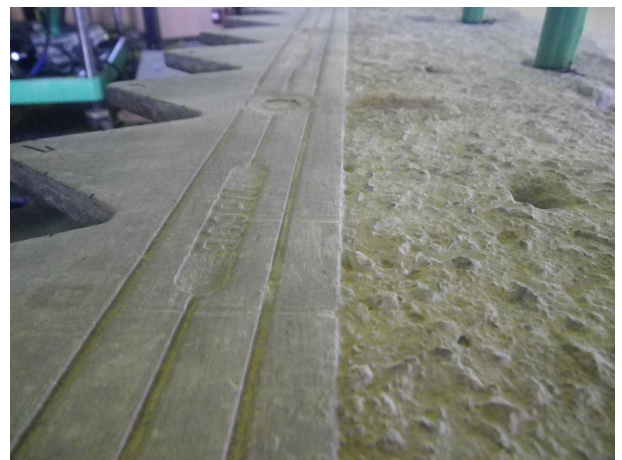
写真 5 伸縮装置表面の状態

伸縮装置本体のアルミ合金の外観について確認を行った。表面に亀裂などの異常は認められないが、除雪車が原因であろう細かい傷が多く見られた。また、アルミとコンクリートの境界に隙間は発生していない。(写真 5) PC 鋼棒のざぐり孔に充填したシリコン系のシール材は通行車両による摩耗で損傷している。

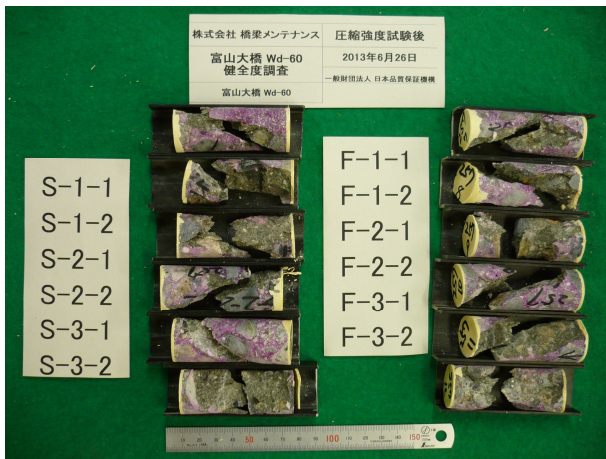
写真7 試験後のテストピース

使用されたコンクリートは超速硬コンクリートで、設計基準強度は3時間で24N/mm<sup>2</sup>である。しかし一般的に超速硬コンクリートの28日強度は50~60N/mm<sup>2</sup>程度であることから、路面及び伸縮装置直下ともに大きな強度低減は見られない。また、路面と伸縮装置直下を比べると、伸縮装置直下の方が大きな値を示すことから、輪荷重に

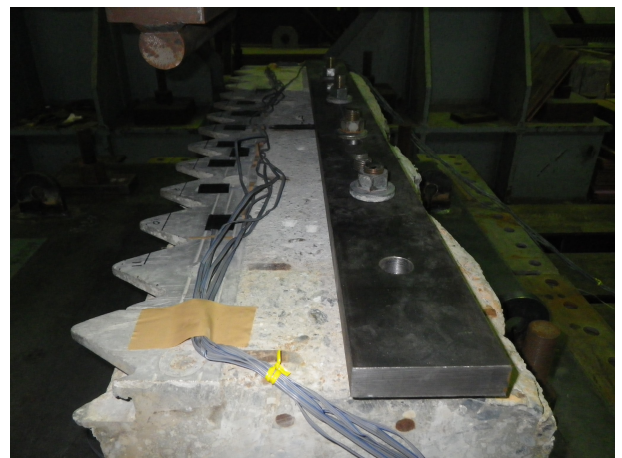
写真8 シーベックジョイント Wd-60 疲労試験供試体

旧富山大橋に使用されていたシーベックジョイント Wd-60 の残存寿命を推定するために疲労試験を行った。試験体は富山大橋から切り出した 1m 定尺のまま、後打ちコンクリートと伸縮装置本体の定着を保持した状態で加工した。(図5、写真8)

疲労試験の結果、1995 135 回でフェースプレートのフィンガー根元より破断した。後打ちコンクリートや PC 鋼棒には異常は見られなかった。
