しんうち お  
新打尾橋床版補修工事の施工報告

## ～鋼・コンクリート合成床版による合成桁の床版取替工事～

Replacing to Composite Slab on the SHINUCHIO Bridge

新打尾橋は、石川県金沢市と富山県南砺市を結ぶ一般国道 304 号に架かる橋梁である。世界文化遺産へ登録されている五箇山合掌集落へと通ずる新打尾橋は、床版の劣化が著しく、車輛走行時の安全性確保が喫緊の課題となっていた。そこで、経済性と耐久性に優れた鋼・コンクリート合成床版へ取り替えることとなった。

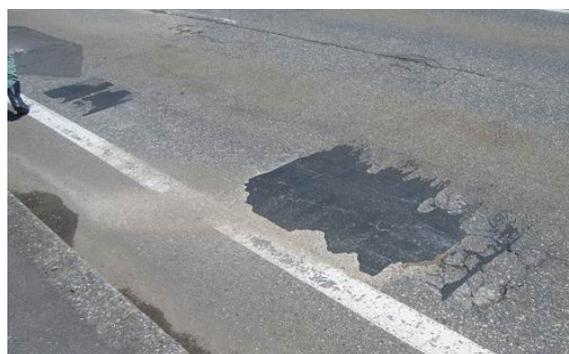
1975 年に架橋された新打尾橋は床版の劣化が著しく、広範囲に及ぶひび割れが確認されており、車両走行時の安全性の確保が喫緊の課題となっていた（写真 2, 3）。

写真 2 路面状況

基準の変遷過程での施工が床版劣化の原因の1つと考えられたため、現行基準を適用した床版形式への打ち替えが検討され、ライフサイクルコストを含めた経済性で有利となった場所打ちの合成床版が採用された。

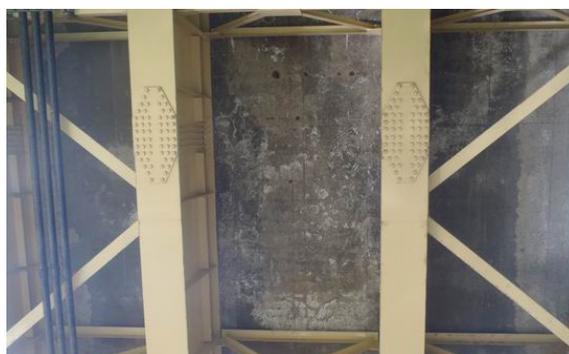
床版劣化の決定的な原因は明確になっていないが、以下に示すいくつかの原因が重なった結果だと推測されている。<sup>1)</sup>

写真 3 床版裏面状況

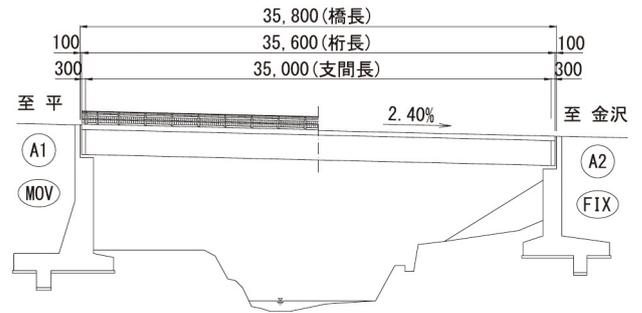
図1 側面図

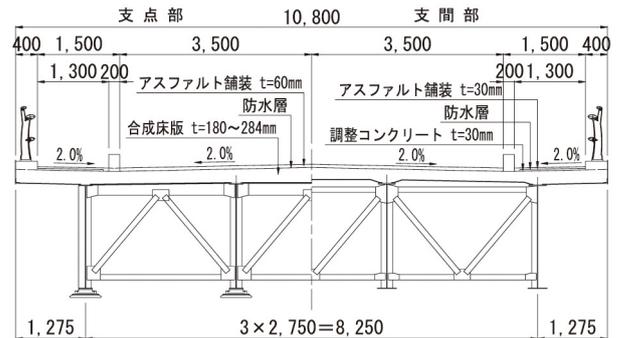
図2 断面図

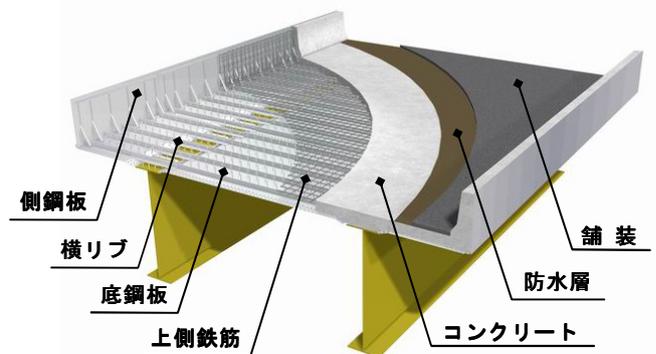
られること、型枠・支保工が不要であり構造が至ってシンプルであること、初期費用からメンテナンスに係わる費用を含めたライフサイクルコストで優位であったことから、合成床版が最良案となり採用された（図3）。

図3 合成床版概要図

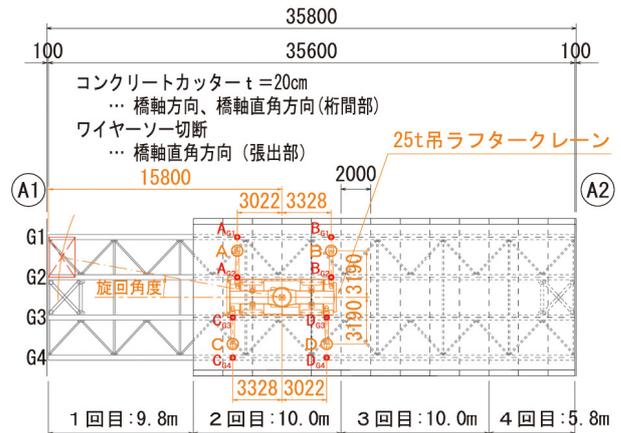
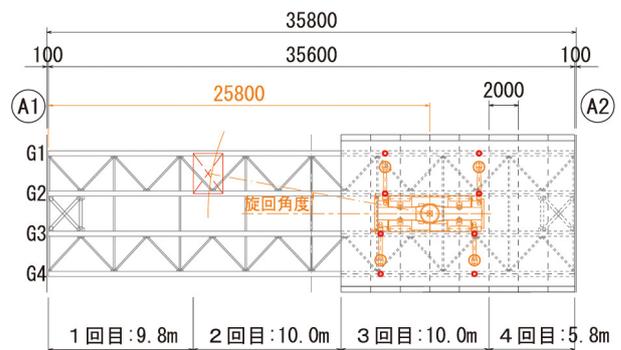
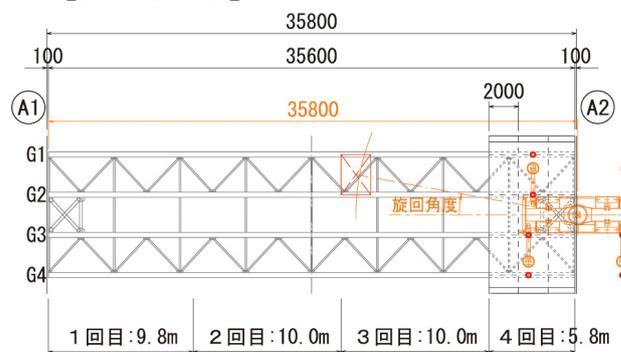
図6 既設床版撤去ステップ図

そこで、床版撤去の施工ステップ(図6)と使用するクレーンのアウトリガー反力(表2)を整理し、ステップに応じた平面骨組みモデルを作成して解析を行った。

床版撤去に使用するクレーンのアウトリガーは、橋面上で全張出すると床版上に位置し、床版の劣化損傷部に誤ってアウトリガーが設置されるなどした場合、クレーンの転倒が懸念された。そこで、アウトリガー周辺にH形鋼と敷鉄板を用いて、アウトリガー反力は確実に主桁で受ける事とし、解析においてもアウトリガー反力は主桁上に載荷する様に反力を分配載荷した。

解析によって、作用した断面力に対して、鋼桁及び床版に作用する応力が許容応力内に収まっていることを確認した上で、解析の床版撤去ステップを実施工に反映した。

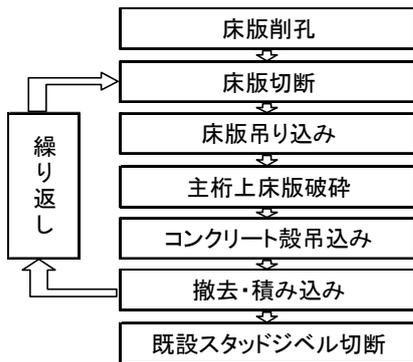
既設床版の撤去フローを図7に示す。

図7 既設床版撤去フロー

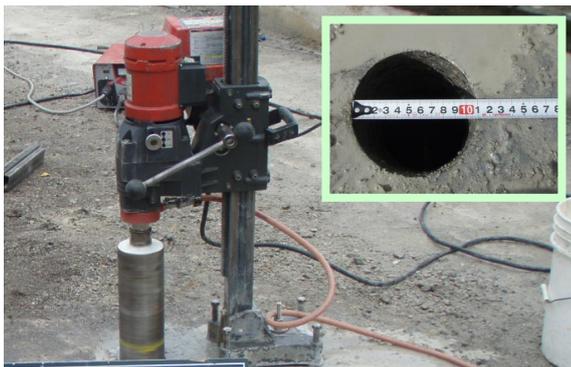
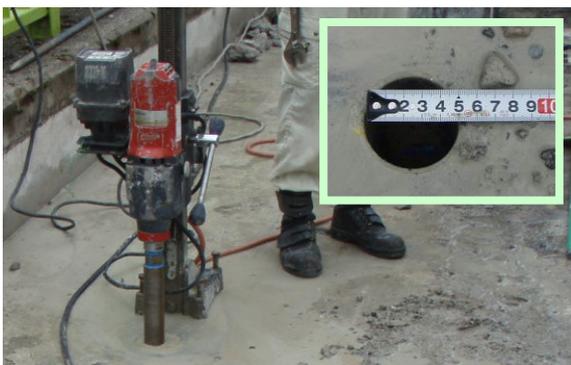
写真11-a 床版吊込用孔φ100 削孔状況

写真11-b ワイヤーソー孔φ50 削孔状況

まず初めに、コアボーリング機械を使って、床版吊り込み用孔(φ100)やワイヤーソーの通し孔(φ50)を削孔した(写真11)。

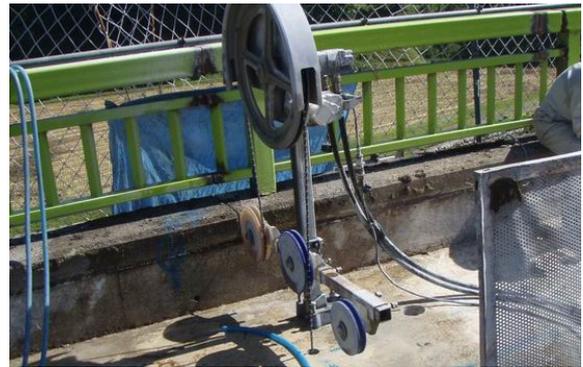
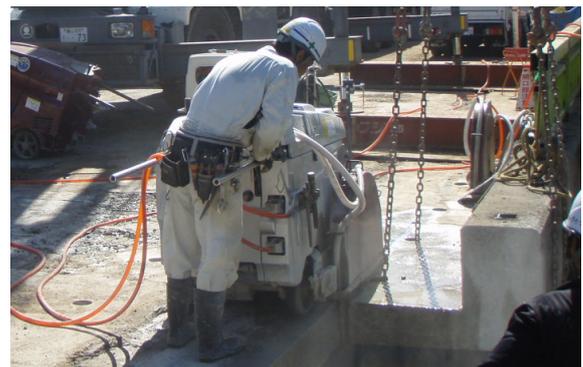
写真12-a 床版張出部の切断状況(ワイヤーソー)

写真12-b 床版張出部の切断状況(コンクリートカッター)

次に、橋軸方向および主桁間の橋軸直角方向についてはコンクリートカッターを、床版張出部の橋軸直角方向についてはワイヤーソーをそれぞれ使用して、クレーンで吊り込みながら床版を切断した(写真12, 13)。

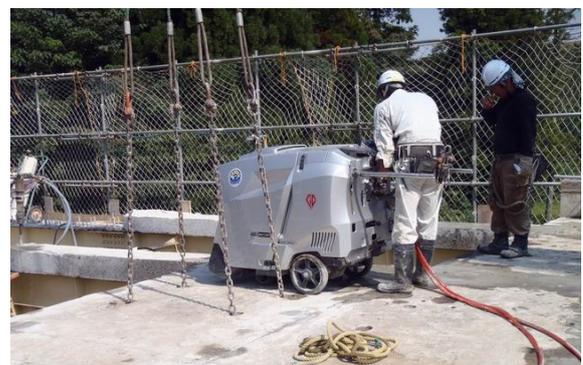
写真13 桁間部の切断状況

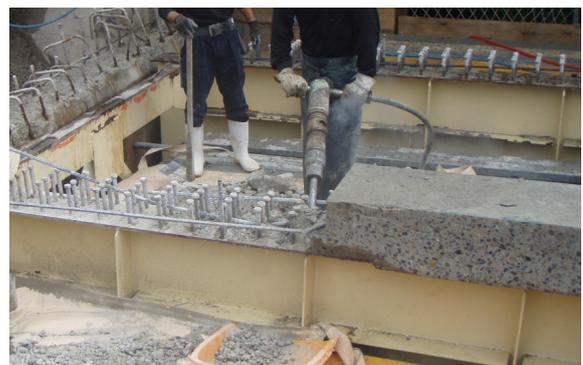
写真14 主桁上床版の破碎状況

が密に配置されているため、主桁上のコンクリートはブレーカーを用いて撤去した（写真 14）。

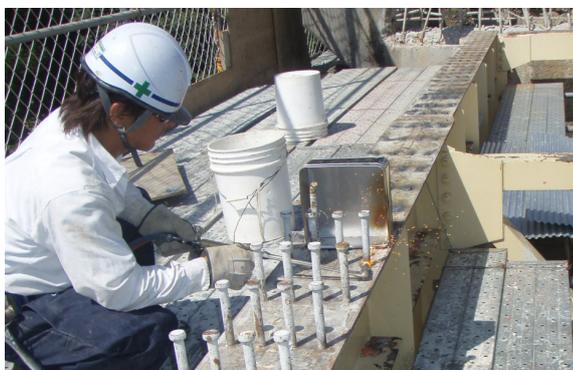
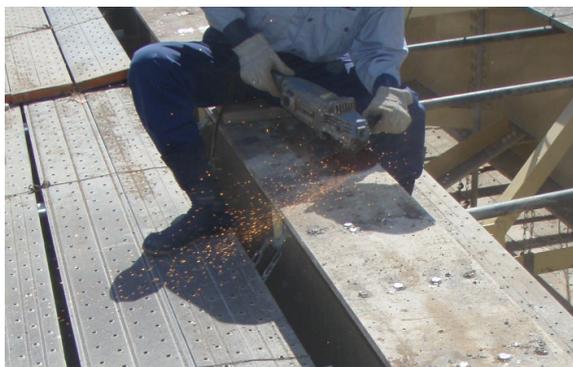
写真 15-a 既設スタッドジベル切断状況

写真 15-b 既設フランジ グラインダー仕上げ状況

スタッドジベルの打ち直しを考慮して、既設スタッドジベルの根元でガス切断した後、切断痕はグラインダーで仕上げを行った（写真 15）。

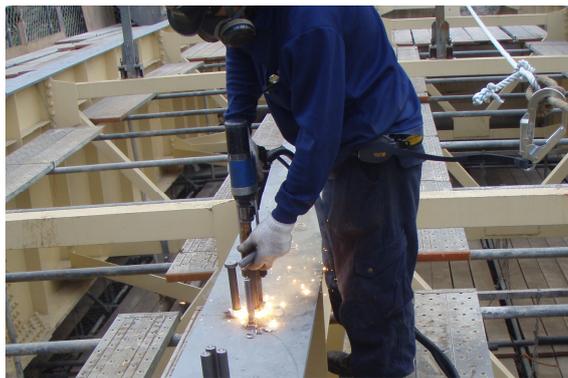
写真 16 スタッドジベル打設

スタッドジベル溶接後の上フランジ上面の塗装作業を容易にするため、新設のスタッドジベルは、合成床版のパネル架設前に取り付けを行った（写真 16）。

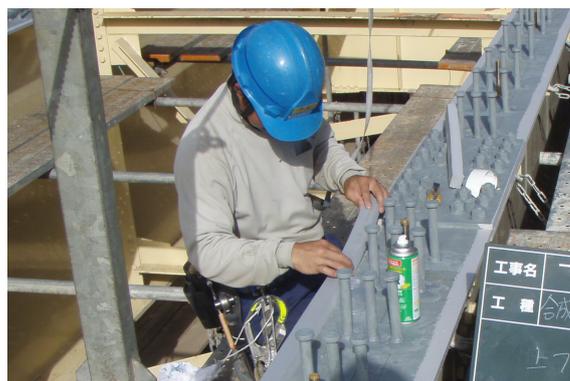
写真 17 ゴムスポンジ貼付

そのため、合成床版の横リブとの干渉が無い様に、主桁への墨出しは入念に行った。上フランジ上面に塗装を施し、合成床版パネルとの取り合い部にゴムスポンジを貼付した（写真 17）。

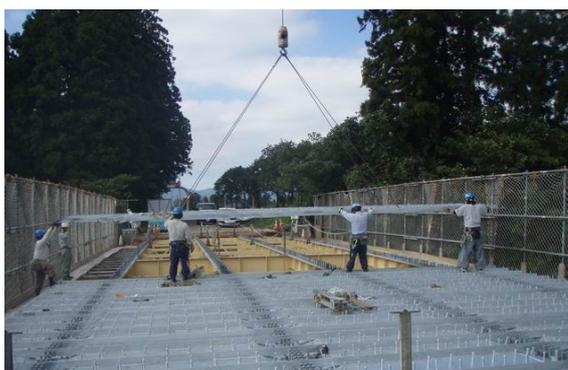
写真 18 合成床版パネル架設状況

横リブ添接が無く、幅員方向に一体で製作された合成床版パネルは、架設クレーンを橋台背面に据え、A1 橋台から片押しでパネル架設を行った。支間中央までの架設を終えて、架設クレーンを A2 橋台背面へ廻し、支間中央から残り半分のパネル架設を行った（写真 18）。

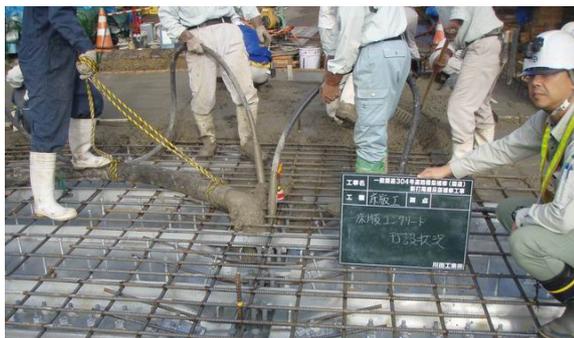
写真19 床版コンクリートの打設状況

配筋作業に引き続き、床版コンクリートの打設を行った。A1 橋台背面にポンプ車を据え、縦断勾配が低い A2 橋台側から片押しで打設を行った。ハンチ部周辺は狹隘部となるので、コンクリートの充填性を確保するため、ハンチ部のコンクリート打設を 2m 程度先行して行い、

山形鋼に設けられた空気孔からコンクリートが流出したことを目視確認した後に、床版部のコンクリートを打設するサイクルとした（写真19）。

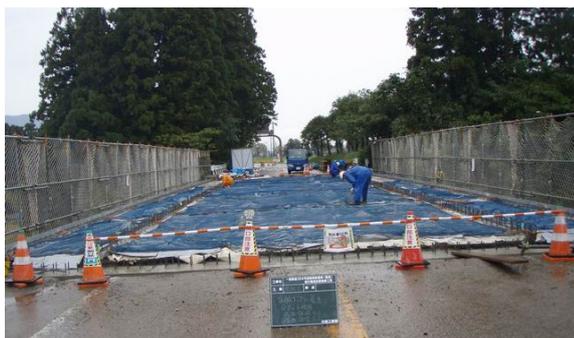
写真20 床版コンクリートの養生状況

コンクリートの打設時期は10月下旬であり、寒中コンクリートの品質管理までは必要なかった。しかしながら、現地の気候条件を考慮して、放射冷却や霜の発生による材齢初期の凍結融解を防ぐため、床版コンクリート上面には、高機能の保湿・保温養生マット（Q マット）を敷設して断熱性を高めた（写真20）。

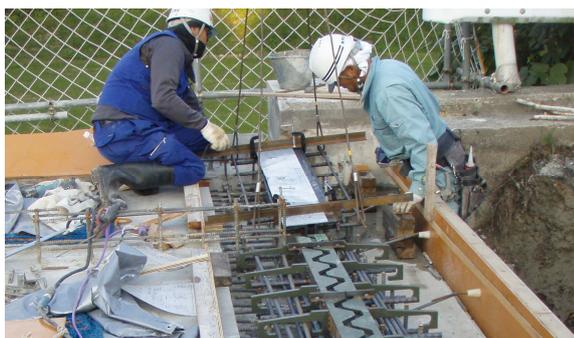
写真21 伸縮装置設置状況

床版の取り替えに際し、伸縮装置と車両用防護柵が現在の基準に適合した製品に取り替えられた（写真21, 22）。

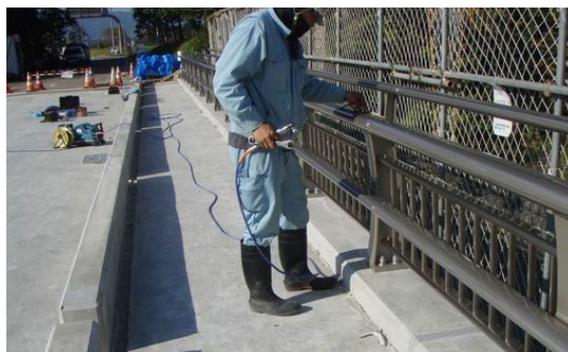
写真22 車両用防護柵設置状況

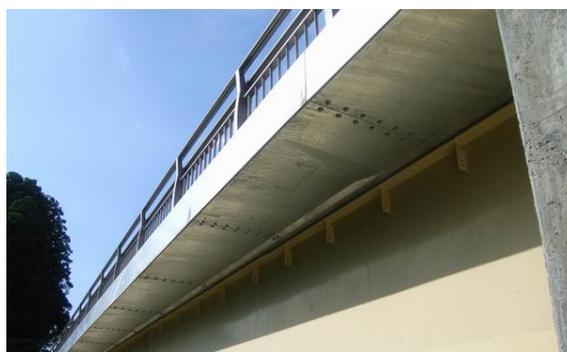
写真24 完成写真（床版下面）
