地下水を熱源利用した空調システムの運用実績

～1年間の運用を通じて見えてきた課題と改善策の実証～

The Performance Evaluation of the Geothermal Heat Pump Air-Conditioning System

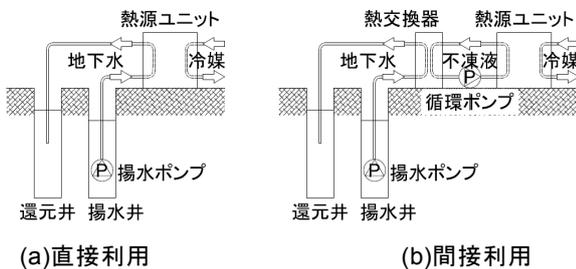
図1 開放型の地下水利用空調システム

一般的に、地下水から採熱する場合は、直接利用(地下水を熱源ユニットに直入れる)と間接利用(地下水の熱のみを不凍液に伝熱して、不凍液を熱源ユニットに入れる)に大別できる(図1)。直接利用は、地下水の水質に由来する熱源ユニットの損傷リスク(例えば、配管類の腐食やスケール析出など)をともなうが、シンプルかつ高効率で安価なシステムを構築できる。一方、間接利用は上記リスクを回避できるが、プレート式熱交換器や不凍液配管および循環ポンプなどの設備が別途必要になる。さらに熱交換性能を向上させるためには、熱移動単位数が大きい熱交換器の選定や循環ポンプのインバータ化などが要求される。

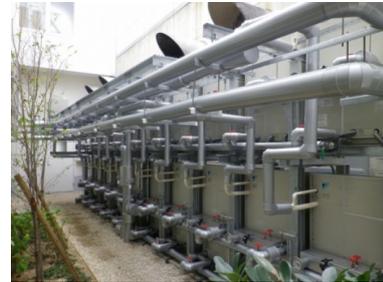
写真2 熱源ユニットの外観

- ・構造: 鉄骨造 2階
- ・空調面積: 1階 1 505m², 2階 1 375m²
- ・熱源ユニット: 8馬力@11基+10馬力@9基 (写真2)
暖房能力: 計 559kW
冷房能力: 計 504kW

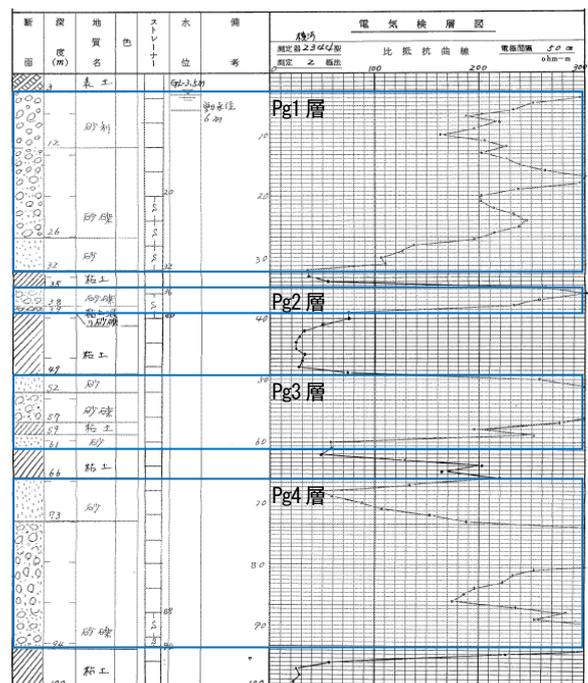
表1 既設井の地層縦断図(1981年5月)

敷地内の北側に既設井が1本ある(表1)。構造は口径φ250、深度100mで、スクリーンが3層12m(GL-20~32m, GL-36~40m, GL-88~94m)であり、揚水量は350l/minである。この既設井との干渉を軽減すべく離隔を80m以上にして、揚水井2本(呼びφ200×50m, スクリーン2層15.8m), 還元井2本(呼びφ250×45m, スクリーン2層31.6m)を掘削した。ここで、揚水量と還元量の関係¹³⁾から、還元井のスクリーンを長くした。なお、スクリーンはVP製横スリット型で、開口率は揚水井が8.01%, 還元井が8.12%である。

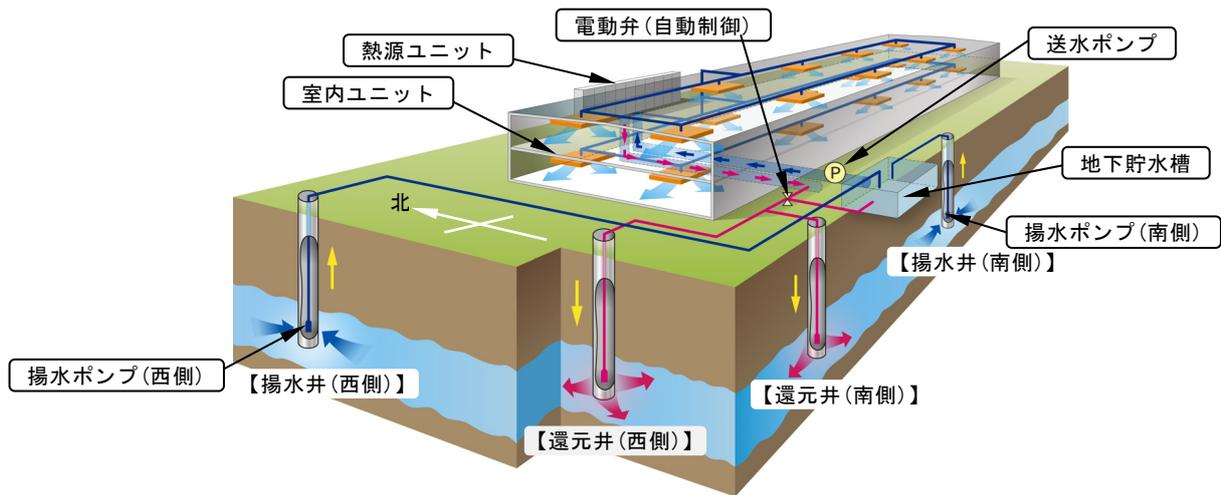
図2 地下水利用空調システムの概略図¹⁾

この結果、熱源水の流れは、揚水井、貯水槽、熱源ユニット、還元井の順になる(図2)。

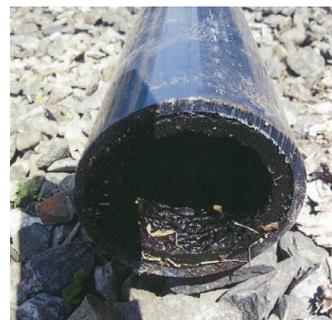
写真3 既往設備の状況(2012年7月)

既往配管設備の更新時に切り出した給水管の断面を写真3に示す。この系統では、地下水を貯水槽に汲み上げて、濾過器を通して塩素消毒した後に、給水している。この写真から、スラッジが付着している状況が確認できる。

マンガンは、鉄とともに地下水中に広く分布しており、鉄と同様に二価のイオンMn²⁺として存在する。鉄に比べて酸化還元電位が高いため、Fe²⁺と違って中性付近のpHでは酸化されない。pH10程度になって、ようやく空気酸化されるために、一般環境下ではほとんど酸化析出されることなく、Mn²⁺のまま存在する。一方、塩素存在下ではゆっくり酸化される。酸化されたマンガンは黒色の水和二酸化マンガンMnO₂・mH₂Oになって析出する。これが管壁にスラッジとなって沈着する¹¹⁾。

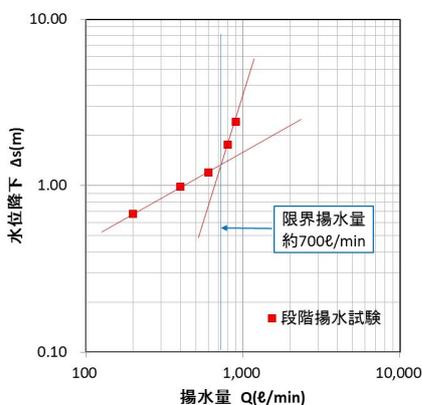
図3 揚水井(南側)の段階揚水試験の結果

段階揚水試験の結果を図3に示す。この結果から、約700l/minに折れ点が認められた。定量連続揚水試験は、700l/minを連続7時間実施して、試験開始後、3時間程度で水位低下が約1.7mで安定した。その後回復試験を行い、揚水停止後1時間経過で試験前水位より0.5m程度低い位置で停滞した。これらの結果から、揚水井(南側)の限界揚水量を700l/min程度と判断した。

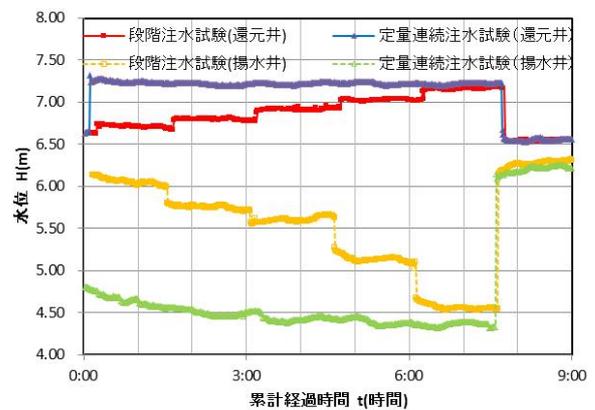
図4 段階注水試験、定量連続注水試験における水位変動

続いて、2013年1月22日に段階注水試験と回復試験、23日に連続注水試験と回復試験をそれぞれ実施した。その際、注水試験は揚水井(南側)から汲み上げ、還元井(南側)に注水した(図4)。

試験前後での水位を表3に示す。揚水井と還元井でGLが異なるため、差分で評価すると、注水量は限界に達していないものと推察できる。

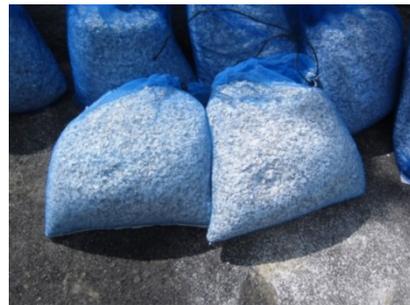
写真5 牡蠣殻の外観

ここでは、飽和指数の改善効果が高い牡蠣殻(8mm~1.5cmに粉碎した後に水洗い済み)を地下貯水槽に投入した。投入量は水槽容積19.4m³に対して10kg/袋を20袋とした(写真5)。炭酸カルシウムが遊離炭酸に溶解することで、浸食性から従属性に変化して、炭酸カルシウムが金属表面に付着して保護皮膜を形成することを期待した。遊離炭酸は曝気処理なども有用であるが、酸化鉄の生成を避けて採用しなかった。

運用から1年2ヶ月経過後の2014年11月に地下貯水槽内を点検した。内面の水位線が黒色に変色していた。これは、マンガンが析出したものと推察される。また、それよりも下は淡い黄緑色で、水酸化第二鉄の影響と思われる。この時、投入した牡蠣殻はほぼ流失していた。

牡蠣殻の炭酸カルシウムの結晶相はカルサイトである²¹⁾。三宅ら²²⁾は、カルサイトが Mn^{2+} に対してほとんど不活性であることを明らかにしている。マンガンが析出した原因の1つとして、牡蠣殻の水洗いが不十分で、運転直後はCl⁻が残留していた可能性がある。これにより、二酸化マンガンが析出したものと推測できる。Cl⁻の継続的な供給がなく、十分に時間が経過したので、この酸化反応は終了したと考える。なお、定流量弁を交換した際には、配管内に付着が認められなかった。

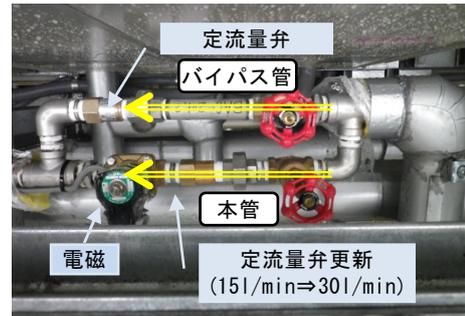
写真7 定流量弁の改修

1年間の運用を経て、空調設備は連続24時間運転で設計したが、実際には稼働率が低く、また空調負荷に偏りがあった。一部の熱源ユニットは送水量が不足気味で、熱源水の出口温度が設計よりも5℃程度高くなった。この問題に対して、2014年11月に、本管側の定流量弁をサイズアップして熱量を確保した(写真7)。

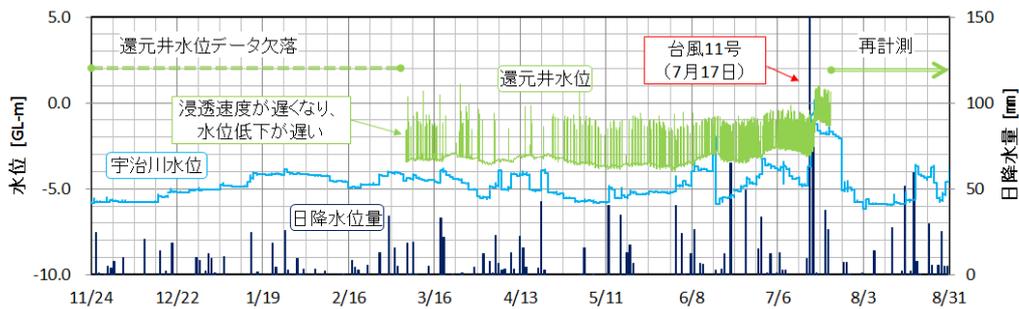
図5 還元井水位と日降水量の関係 (2014年11月24~2015年8月31日)

このような想定外の自然災害に対して、地下水の経時変化を把握するため、絶対圧型水位計(S&DLmini)を同年11月に設置した。この水位計は、投入型で、データをメモリに蓄積するものでリアルタイムの値はわからない。また、日常の浅層の地下水位は表層水と関係があると考え、国土交通省水文水質データベースより、

向島観測所(京都市伏見区向島橋詰町)の宇治川の水位データを参照している。図5より、河川水位と地下水位に相関が認められ、異常時の指標になる。

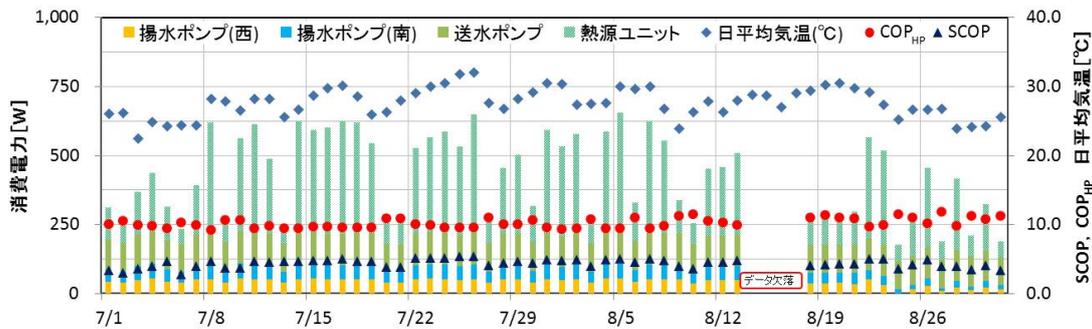
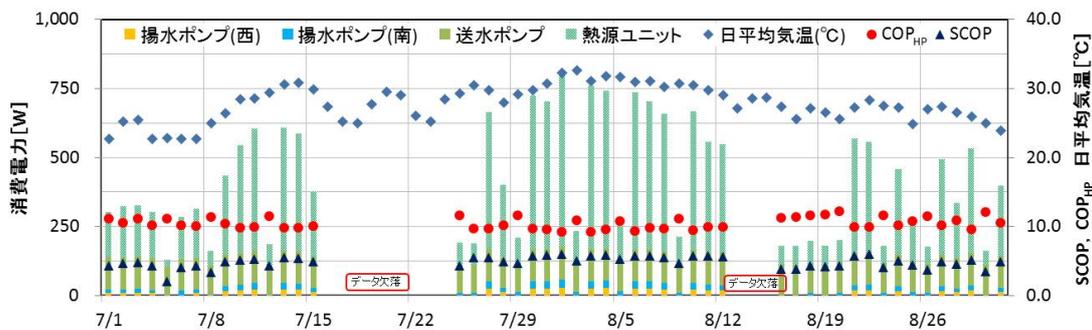
図6 夏期冷房運転時の結果

電動弁の改修前後で冷房時の成績を比較した(表6)。揚水ポンプの消費電力量が約1/3に低減しており、ヒートポンプ単体の成績係数COP_{HP}、SCOPとも、改善したのがわかる。一方、送水ポンプの消費電力に変動がなく、空調負荷に関わらず定格運転しているため、改善の余地が残される。

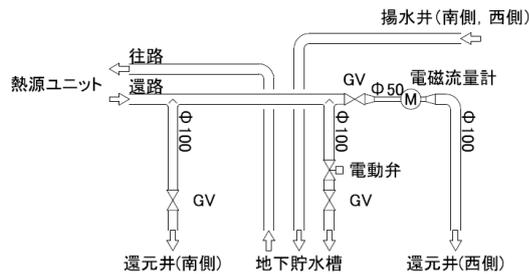
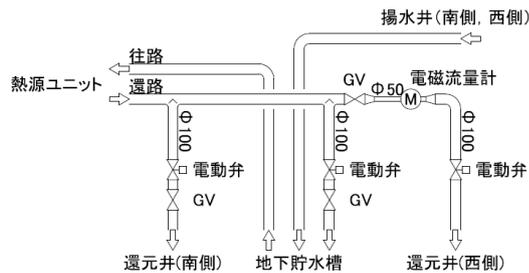
図7 熱源水の還流制御

採熱後の地下水は、還路の水温をセンシングして電動弁の開閉を行い、地下貯水槽もしくは還元井に戻している。このとき、還元井は南側と西側に分岐されるが、西側の管径を絞ることで、管抵抗に差をつけて、南側に優先的に注水するように、排水バランスを物理的に割り振った。さらに、手で二方弁(図7中のGV)の開度を調整して、流量バランスを微調整した(図7(a))。

しかし、経時的に還元井(南側)は、地下水の浸透速度が遅くなってきたため、電動弁を増設して、シーケンスで機械的に制御するように改修した(図7(b))。この結果、還流量が多くなるので、揚水量に対する採熱量が増した。

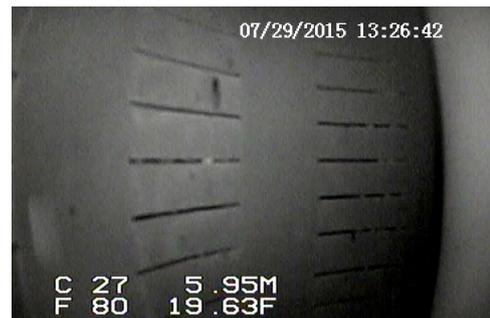
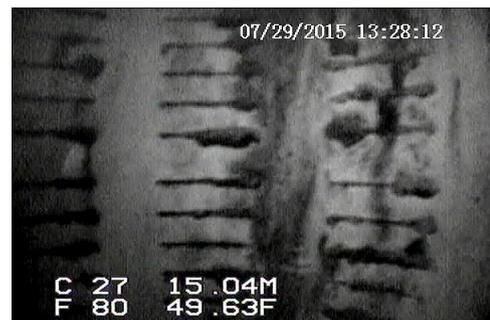
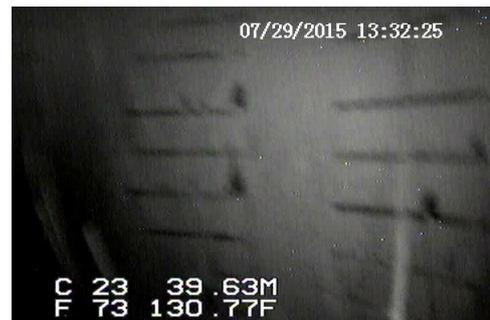
写真8 水中カメラによる還元井(南側)の間接目視

南側の還元井に、温度、深度センサ付きの赤外線搭載水中カメラ(Big Catch: 解像度 32 万画素)を投入して、間接目視を行った。その動画の一場面を出力した静止画を写真8に示す。実施は2015年7月29日で、当日13時の外気温は温度センサの読みで36°Cであった。なお、以下に記載した水温は本センサの読みである。

この結果、Pg1層のスクリーンに付着物を視認した。光量が乏しく、色彩は不鮮明であるが、コブ状で表面は黒色と思われる。牡蠣殻が地下貯水槽内で攪拌、細粒化されて、主成分である炭酸カルシウムが集積してスクリーンの目詰りを誘発したように見受けられる。水中カメラが衝突すると剥落するので、付着力は弱い。Pg1層の水温は27°Cで一定であった。

一方、粘土層より下のPg2層のスクリーンには付着がない。また、深度が増すにつれて水温が低下して、最深部は22°Cであった。冬季に実施した際には逆の傾向が認められたことから、Pg2層は被圧帯水層と考えられる。

したがって、被圧帯水層から常時遊離炭酸が供給されるので、炭酸カルシウムは長期的には溶解して炭酸水素カルシウムになり、目詰まりが解消すると推測する。

また、現状把握を目的に、還元井内を水中カメラで観察したところ、スリット周りに集積物が認められた。経年的に浸透速度が遅延しているようなので、目詰まりが進行中と思われる。ただし、この集積物が炭酸カルシウム由来であれば、長期的には溶解して目詰まりは改善すると考える。一方、白色の粘着性フロックが視認できなかったので、鉄細菌に起因した目詰りのリスクは乏しい。
