【技術ノート】

登竜橋旧橋撤去工事

Removal of Existing TOURIYUU Bridge

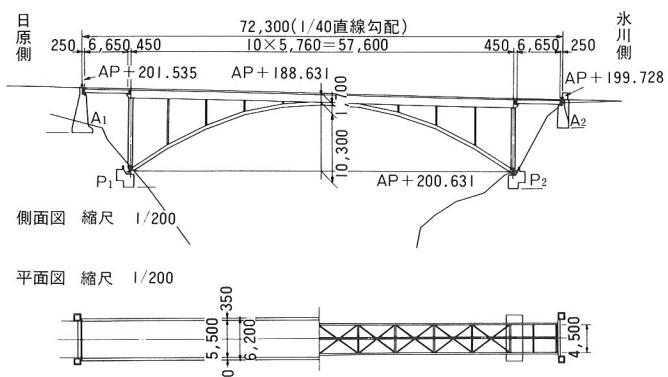
図-1 一般図

施主	東京都西多摩建設事務所
工事名	登竜橋旧橋撤去工事
工事場所	東京都西多摩郡奥多摩町日原地内
路線名	一般都道日原鐘乳洞線（第204号）
工期	自 昭和60年1月18日 至 昭和60年3月29日
型式	2ヒンジ上路ランガー桁1連 単純鉄筋2連
橋長	72.3 m
支間	6.65 m + 57.6 m + 6.65 m
有効幅員	5.5 m
鋼重	約100 t
示方書	道路橋示方書 昭和31年版
施工範囲	上部工一式解体撤去
解体工法	床版 大型ブレーカーによるブロック切断 橋体 クローラークレーン使用のカンチレバー撤去工法

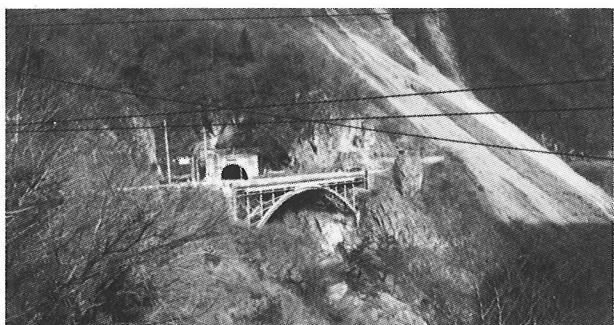
写真-1 施工前全景

旧橋は、当社が昭和36年9月に施工したもので竣工後24年しか経っておらず、実橋として充分機能するが、取付け道路の付換えが行なわれて不用となつたため撤去されるものである。

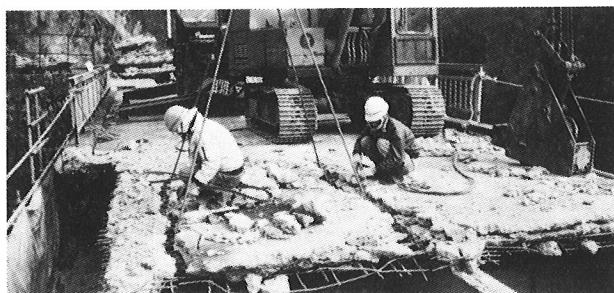
写真-2 床版解体作業状況

本橋では、国立公園内であることも考慮しブロック解体工法を採用するとともに、小さなコンクリート塊も橋面下に落下しないよう全面板張り防護工を設置した。解体はコンクリート塊の搬出が容易なように日原側端支点より氷川側へと片押しにて進めた。

解体重機は、大型油圧ブレーカー（0.3m³用）にて床版をブロック切りし、20t吊りホイールクレーンにて

ダンプトラックへ吊り込み搬出した。

尚、床版解体に合せてランガー桁部の縦桁解体も平行して行ない、ランガー桁のカンチレバー移行時の発生水平力を減少させ、アンカー規模の小型化に努めた。

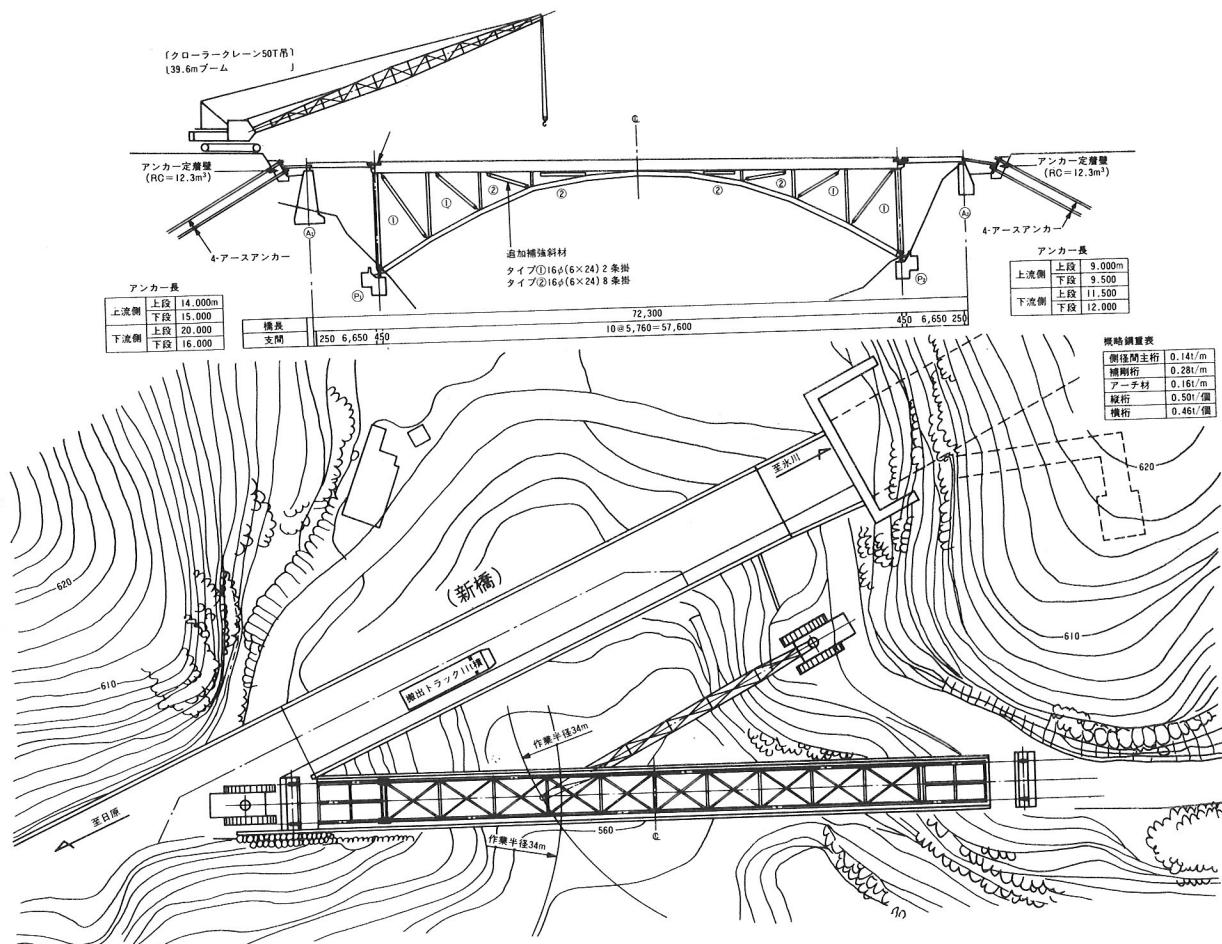
図-2 全体解体計画図

本工事の全体解体計画図、解体要領図を図-2、図-3に示す。また、解体作業手順は図-4のようであり、写真-3に解体作業状況を示す。

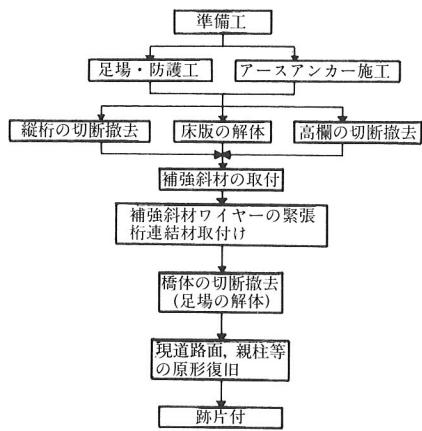
図-4 解体作業手順

①作業足場・防護工アースアンカーの施工

②床版の解体・縦桁撤去

- a) 床版は油圧ブレーカー、コンクリートブレーカーにてブロック切りを行なう。
- b) ブロック切断した床版は、20t吊りホイールクレーンにてダンプトラックに積込む。
- c) 床版解体に合せて縦桁、高欄をガス切断し解体する。

③補強斜材取付

- ランガーハンプ部に補強斜材を取付ける。

④補強斜材の緊張・桁連結材取付

- 補強斜材ワイヤーの緊張及び側径間主桁とアースアンカー、補剛桁と側径間桁の連結を行なう。

⑤橋体の解体(氷川側)

- a) 支間中央部よりガス切断にて解体する。
- b) 作業足場、防護工は、桁の解体に合せて撤去して行く。

⑥橋体の解体(日原側)

- 日原側にクレーンを回送後、支間中央部より解体作業を進める。

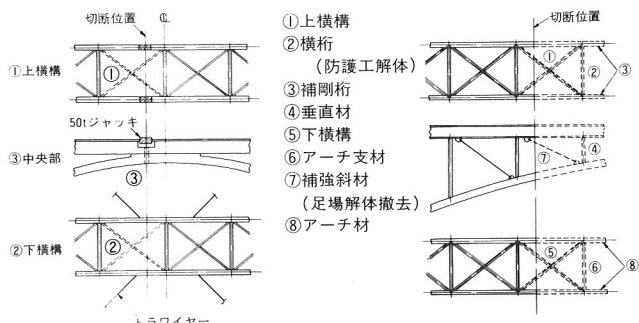
図-5 クラウン部切斷順序

解体工事における留意点と対処をあげると
① 部材に内部応力が入っている為切斷作業時に切斷部材が予想外の方向に変形する場合がある。特にアーチクラウン部の切斷時は、構造形がプレストアーチよりカンチレバートラスへと変化する為、橋体上下変形、左右変形が最小となるように考え、アンカーブロックと橋体は剛体で連結し水平方向の移動や横荷重に対する左右変位が最小となるようにする必要がある。

② 部材切斷作業の進行に合せて、切斷済み切斷線間隔が橋体のたわみ等の変形で詰まり切斷作業能率を低下させないような切斷順序にすることである。

③ 解体作業に合せて作業足場も解体されて行く為、作業に伴う落下物や火花に対する防護工が設置可能な解体順序とすることである。

本橋のクラウン部解体順序を図-5に示す。

主構の急激な変形を防止する為、図-7のように補剛桁位置に油圧ジャッキを挿入するとともに、左右変位対策として先端よりトラワイヤーを上下流側に張った。

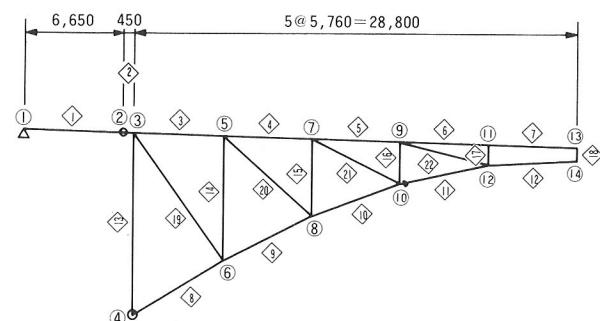
図-8 スケルトン図

橋体中央部切斷後は、カンチレバープラットトラス構造となる為、施工時の部材応力検討を解体ステップに従って行なった。検討に当っては、昭和31年度版道路橋示方書に準拠した。

最大カンチレバー時の解析スケルトンを図-8に、部材断面力を表-3に示す。

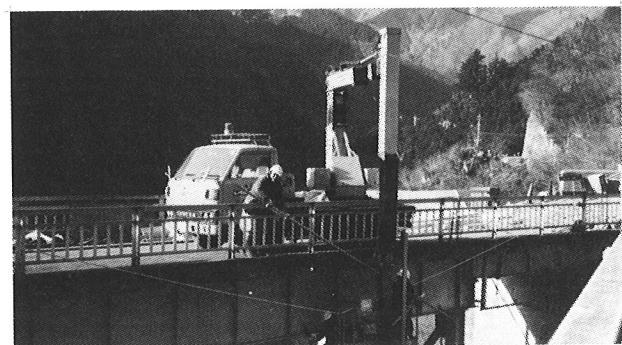
写真-4 作業足場組立状況

作業足場の構造を図-9に示す。また作業足場の組立には作業の安全性と、能率向上を考えて写真-4のようなオバーフェンスクリーンを使用し、足場チェーン、親ごとパイプの取付けを行なった。

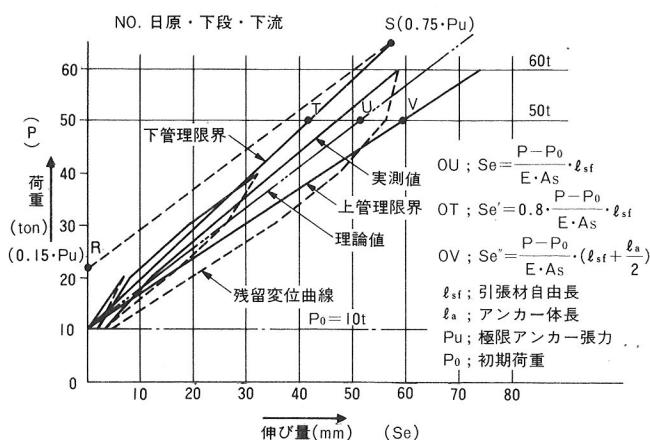
図-10 鋼線変位曲線図

アースアンカーの張力管理としては、セメントペースト(早強)注入後5日間の養生を取り、確認試験、引張り試験を行なった。

引張り試験は、左右岸各1本を行い、10tのプレロードの載荷後設計荷重の1.2倍の60tを試験荷重として荷重-変位曲線図を作成し、その変形特性より設計耐力施工の合理性、安全性を確認した。

確認試験は、引張り試験を行なわなかったアンカー全てについて行ない、10tのプレロード載荷後設計荷重の50tを試験荷重として載荷し、2分間放置後変位量に異常がないことを確認した。
