## 鋼製橋脚現場溶接施工報告書

Report of Field Welding of Steel Bridge Columns

このたび、首都高速道路のKE51工区高架橋橋脚の現場継手に、横向自動ガスシールドアーク溶接を適用したので報告する。

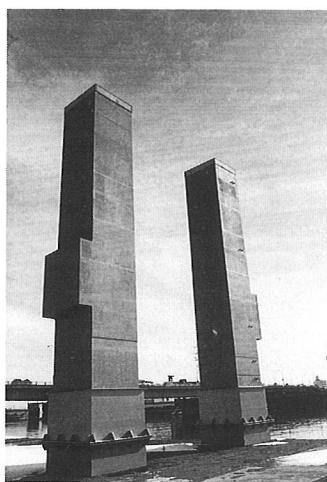
写真-1 KE51工区橋脚

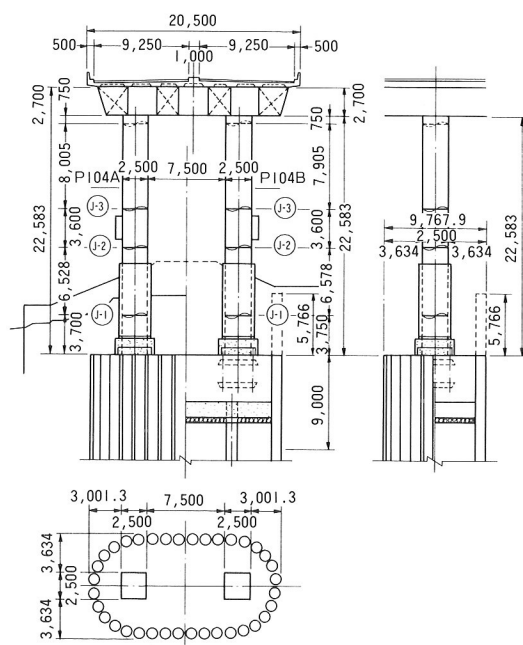
図-1 橋脚一般図(P104)

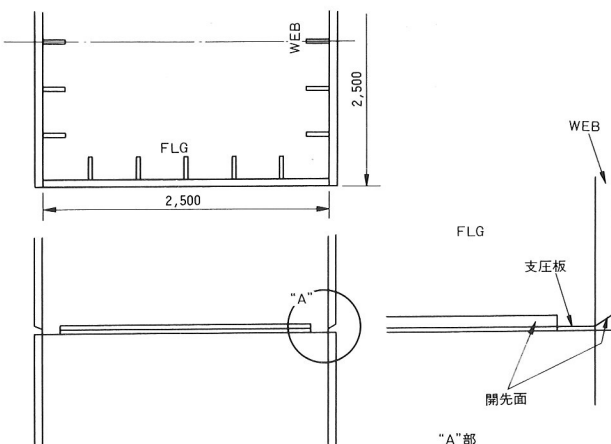
また、接合面が現場溶接継手となるため、ルートギャップの確保及びコーナー部の処理方法について種々検討を行ない、ルートギャップは単に溶接継手の品質に影響するだけでなく、鋼脚の寸法にも影響を与えるため、四隅をメタルタッチとした方法を採用した。この方法は、ルートギャップ設定値の板厚の支圧板を用いる事によって、ルートギャップを確保するものである。この支圧板は、先行のWEB溶接後完全に除去した。

図-2 四隅をメタルタッチとした方法

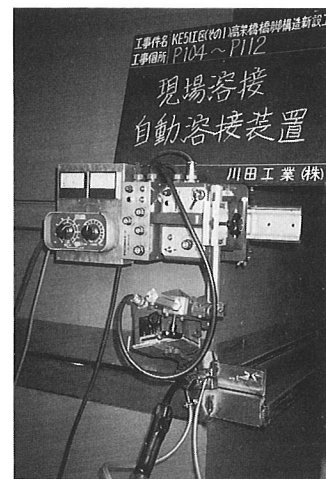
現場溶接の安全衛生上より狭い脚内での作業を出来るだけ少なくすること、及び溶接効率向上の点より、溶接方法としてガスシールドアーク片面裏波横向自動溶接とした。溶接は溶接線上約400mmの位置に取付けたレールにウィービング機構を備えたキャリッジを走行させておこなった。裏波溶接であるため、初層の溶接には十分な溶着量及び溶け込みが必要であり、またアンダーカットを防ぐためや、ルートギャップ、目違いの量等により適用溶接条件に注意して施工する必要がある。なお、中間層、仕上層においても十分な経験と習熟が必要である。これらの条件を把握するため、施工前に溶接訓練及び溶接施工試験を行った。

写真-2 溶接装置

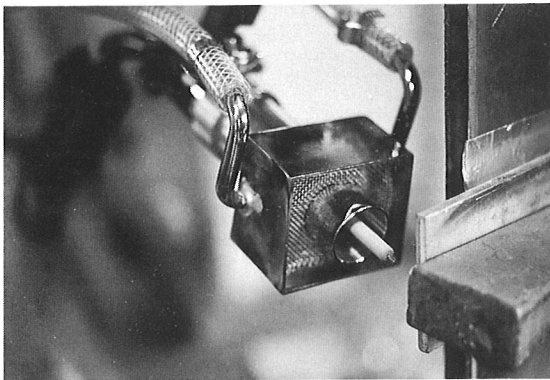
現場溶接の耐風性を考慮して、二重シールドトーチを使用した。二重シールドトーチはシールドガス流量を増大させ、シールド性の向上をはかるものであり、ガス流量は、外側、内側とも中板時、50～60l/minとし、厚板時には開先内にチップを挿入する必要があるため、外側、内側とも70l/minとした。

写真-3 二重シールドトーチ

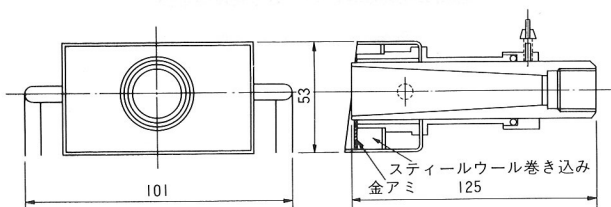
図-3 二重シールドトーチ概略図

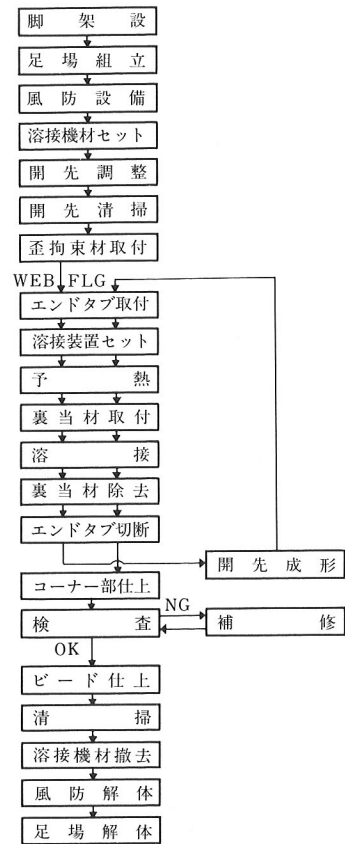
溶接作業のフローチャートを図-4に示す。

図-4 溶接作業フローチャート

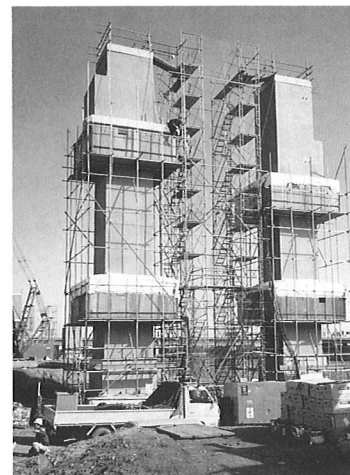
足場は単管パイプを脚の回りに四角に組上げ、その内側にビティ足場による昇降設備を建て左右両脚の連絡通路を設けて作業の円滑化を計った。作業床は、溶接線から1m程下がった位置に足場板を敷きつめ、更に耐水ベニヤを敷きつめた。また施工面の床には石綿シートを敷き防火をはかった。

風防設備は、工事量(50継手)と溶接工程を考慮して10基製作した。足場の構造を考慮すると、風防設備は軽量であること、また移動組立、解体が頻繁であるため、組立、解体が容易であることを念頭におき設計した。材料は軽量鉄骨と耐水ベニヤをボルトにより組付、組立てる

写真-4 足場及び風防設備

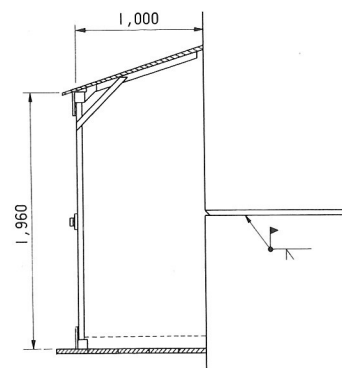
図-5 風防設備断面図

もので、手作業による解体又は、2～3分割してクレーンによる解体も可能であるよう考慮した。施工時の風速測定の結果、外部が10m/sでも、溶接線付近で0.5～10m/s程度であり、風雨等を防ぐに充分であった。

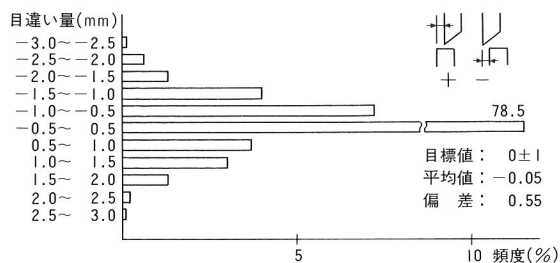
開先調整において、ルートギャップは支圧板により確保されており、架設後においても修正が必要な箇所はほとんどなかった。目違いについては、実験及び訓練において3mmまで施工可能であるが、目違いが大きくなると溶接が難しくなるため、できるだけ1mm以下となるように調整した。目違い調整は、調整治具と油圧ジャッキにより行い、調整後仮締ボルトを必要量だけ締めて保持した。図-6、図-7に施工直前の目違い量とルートギャップのヒストグラムを示す。

図-6 目違い量のヒストグラム

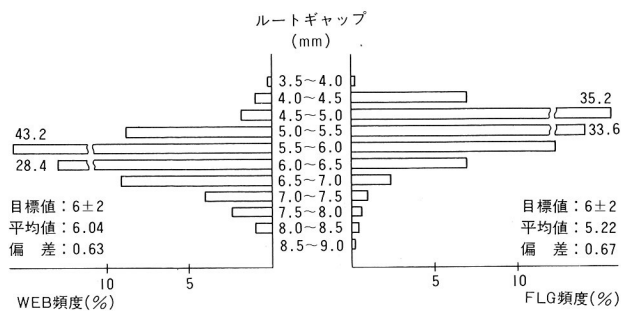
図-7 ルートギャップのヒストグラム

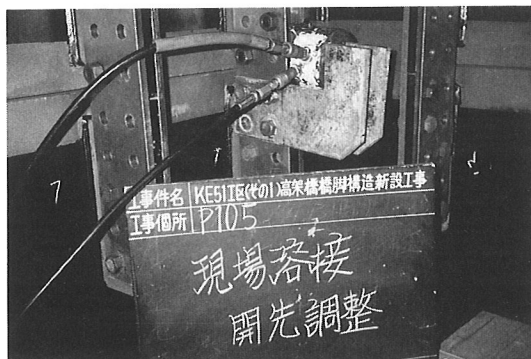
写真-5 目違い調整状況

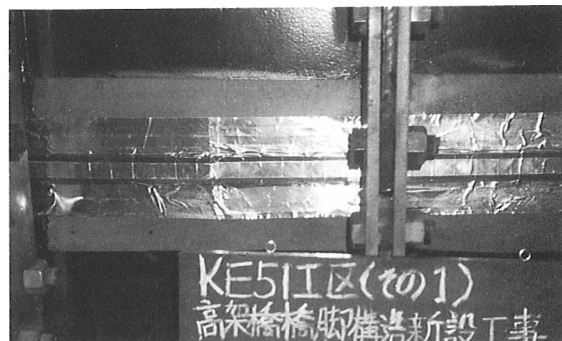
写真-6 裏当材取付状況

WEBの溶接完了後、エンドタブを切断し、FLG支圧部をガウジングではつり取り、開先を形成したのち、FLGの溶接を行った。可燃性裏当材FBB-3はアルミ箔上の接着剤により取付ける構造であり、取付時には、脚内面寸法に合うように裏当材を切断し脚内面に密着させるものとした。また脚内面角溶接部は、裏当材密着のため、内面溶接ビード(工場溶接)を除去しておいた。なおこの部分はその溶接の再施工を省略する為に、工場溶接時に必要範囲を完全溶込み溶接としている。

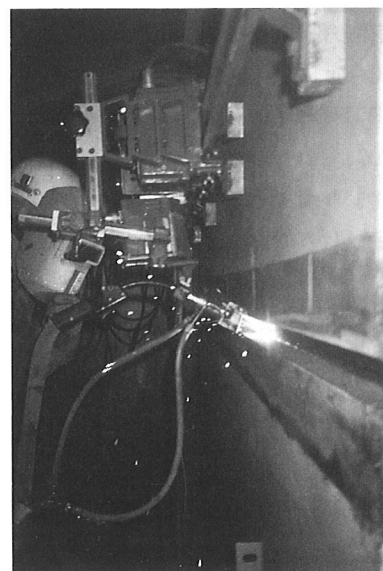
写真-7 横向自動ガスシールドアーク溶接

(YM-60)と裏当材(FBB-3)を組み合わせた。良好な裏波を得るため、初層はウィーピングを行い、2層目以降はストレートビードで溶接した。溶接はWEB側を先にやるものとして、2台の溶接機で相対する面を同時に溶接した。

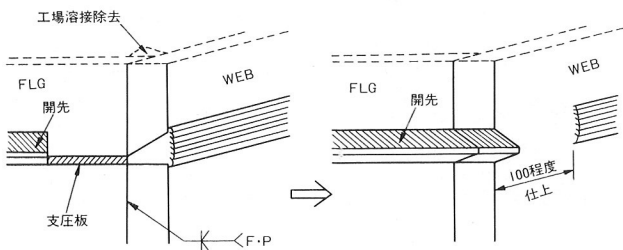
図-8 コーナー部開先成形

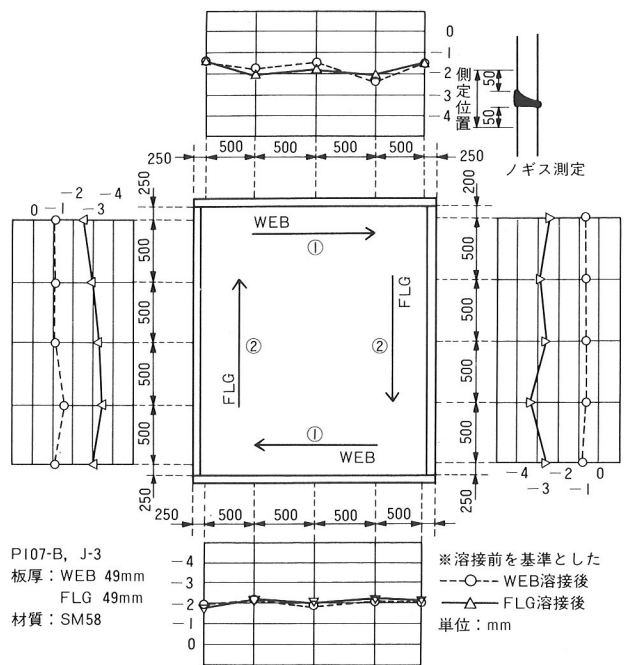
溶接収縮の一例を図-9に示す。溶接による収縮量はWEB面、FLG面ともに2mm程であり、さらにFLG面は溶接前にWEB溶接によるつまりを1mm程生じている。溶接収縮によって、脚の高さの変化量は(WEB面の収縮量とFLG面のつまり量を含んだ収縮量の平均とすると)約2.5mm/継手ではなかったかと推定できるが、実測はしなかった。

図-9 収縮量測定結果

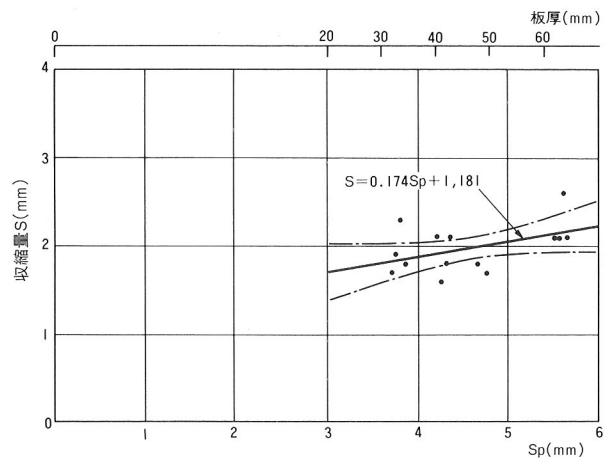
図-10 収縮量と板厚・Sp値との比較

$$S = 0.174 \times Sp + 1.181 \quad (3 < Sp < 6) \quad (3)$$

ばらつきの主要因としては、開先精度、溶接条件等によるものと考えられる。実収縮量(溶接による収縮量であり、つまり量は含まない)と板厚・Sp値との比較を図-10に示す。

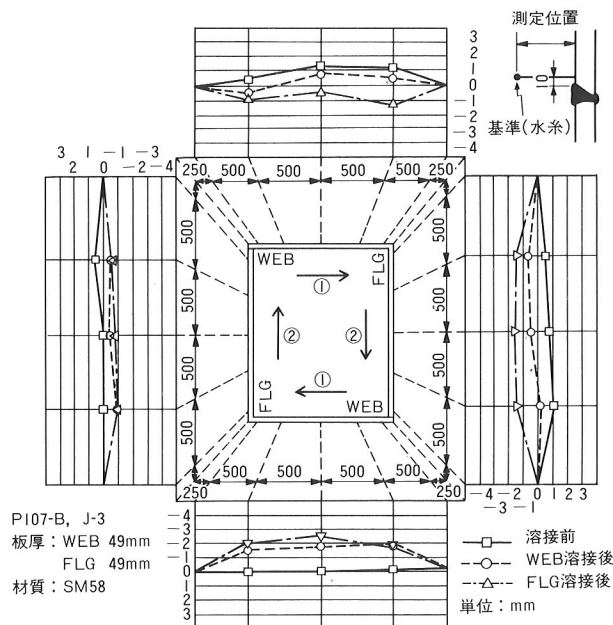
るため、ほとんどが脚の内面側に湾曲する傾向であった。面外変形測定結果の一例を図-11に示す。測定は、外面コーナー部を基準とした。面外変形を少なくするために歪拘束材を中央縦リブ間に取付けたが、変形量は平均で1.6mm、最大で3.5mm内側へ凸となった。この量は道路橋示方書の面外変形の許容値(この場合 $W=2,500$ より、 $W/150=16.7$ mm)に比べ非常に小さく、拘束を行なえば、変形はほとんど問題とならないといえる。面外変形と板厚との関係を図-12に示す。

図-11 面外変形測定結果

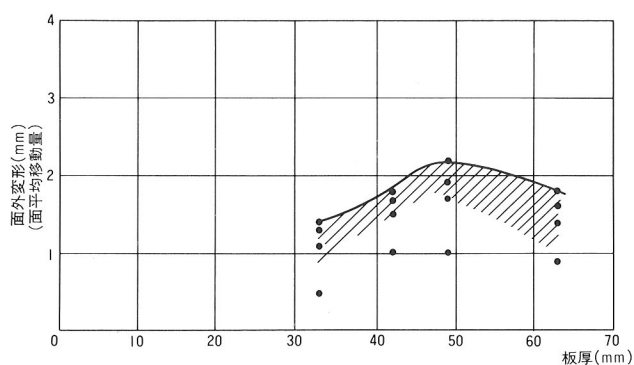
図-12 面外変形と板厚

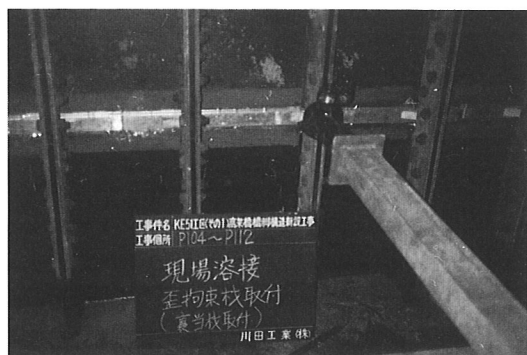
写真-8 歪拘束材取付状況
